男神橋の設計と施工

Design and Construction of OGAMI Bridge

男神橋は、秋田県雄物川水系玉川の玉川ダム築造に伴い水没する町道小和瀬線付け替え工事の一環として架設するもので、ダム貯水池のほぼ中央を横断する橋長430m(最長スパン130 m)、総幅員6.7 m(有効幅員5.5 m)の4径間連続ラーメン橋である。図-1に全体一般図を示す。

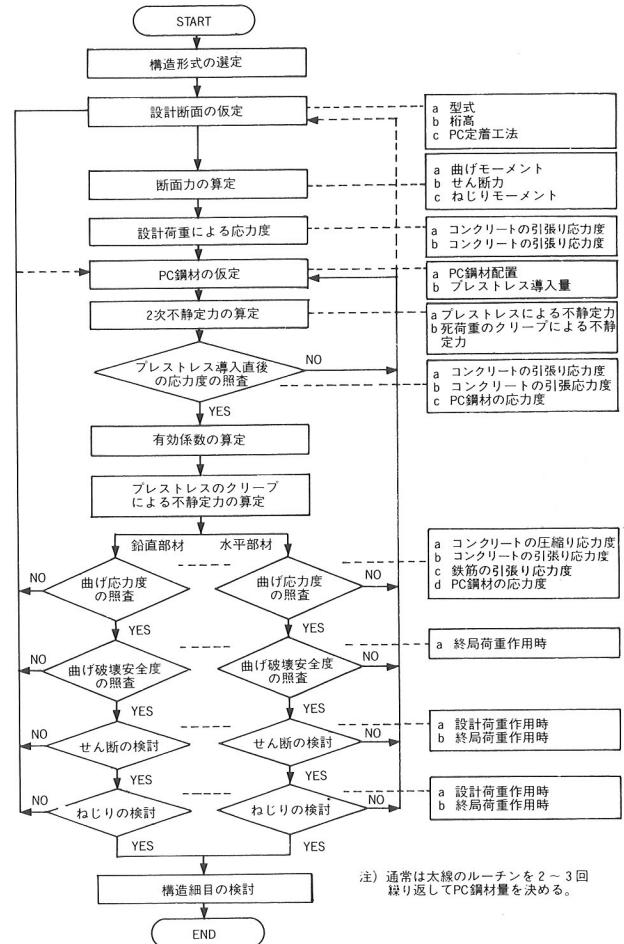
図-2 設計フロー図

図-2, 3に設計のフロー、不静定力解析フローを示す。

本橋では、構造系が施工段階とともに変化し、各施工ブロックでコンクリート材令が異なるため、クリープや乾燥収縮により不静定力が発生する。またプレストレスについても、上記の原因の他にPC鋼材を各施工段階ごとに緊張することにより、PC鋼材のロス計算およびプレストレスによる不静定力は、全支保工の場合と異なる。これらの不静定力を正確に把握するために、FCCプログラムにより解析を行った。

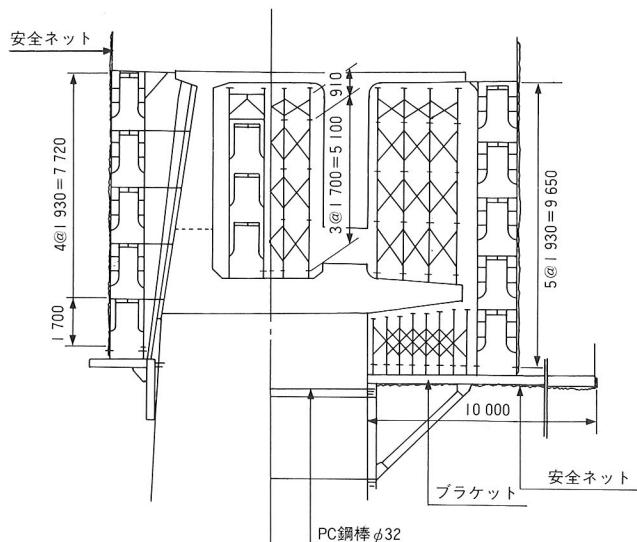
図-4 柱頭部支保工図

柱頭部支保工は、橋脚が高いためブレケット式の支保工を採用し、トラベラー(移動作業車)の下段作業台および柱頭部の材料を仮置きするためのスペースを確保するため、長さ10mの大型ブレケットとした。柱頭部支保工の組立は、地組みしたブレケットを4t吊りタワークレーンにより吊り揚げ、PC鋼棒により橋脚に固定した後、枠組支保工および作業足場の組立を行った(図-4参照)。

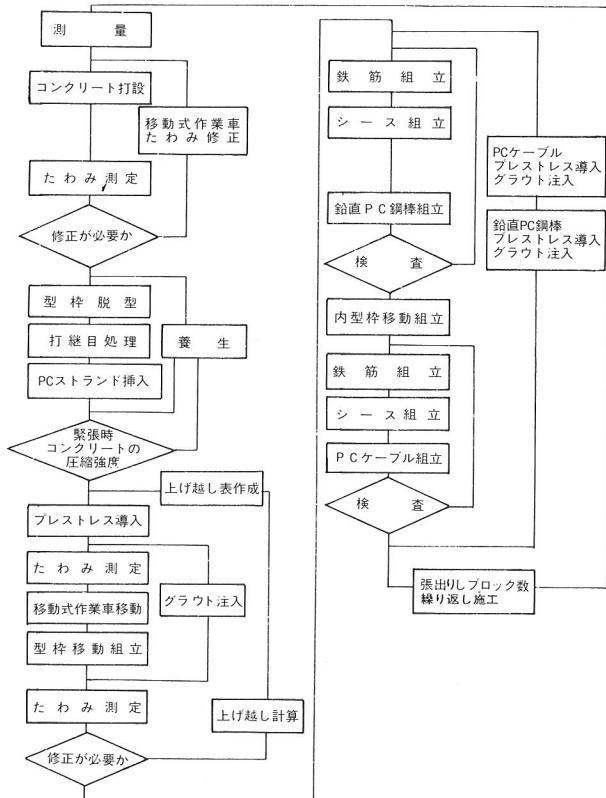
図-5 張出し施工フロー図

張出し施工のフロー図およびサイクル工程を図-5、6に示す。

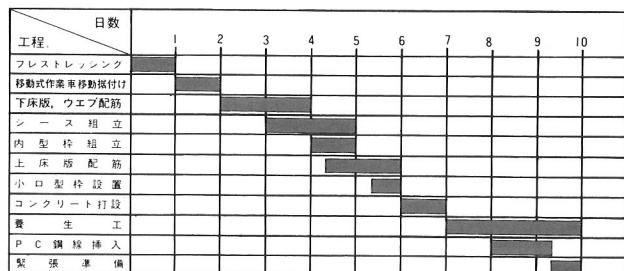
図-6 サイクル工程

(注) 上表は稼働率を考慮した工程である。

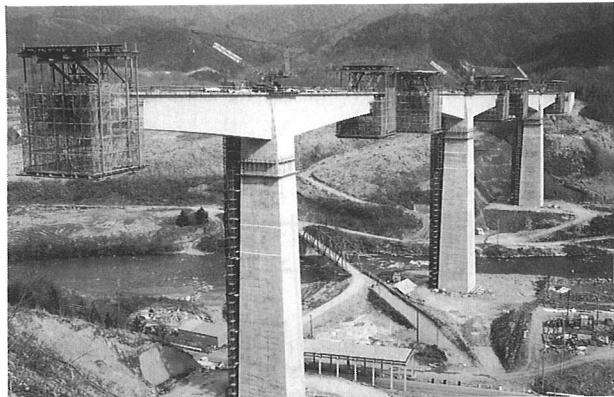
写真-1 張出し施工風景

各柱頭部上で2基ずつのトラベラー、計6基をタワークレーンにて組み立て、鋼製型枠によっておののおの17ブロック(1ブロック長2.5m~4.0m)、計127mの張出し施工を行った(写真-1参照)。

PC鋼線挿入はすべてコンクリート養生中に行い、1~2ブロックを人力挿入、3~12ブロックをワインチ挿入、13~17ブロックをブッシングマシーン挿入により施工したい。緊張はVSLジャッキ、ポンプを使用して行った。ジャッキストロークは緊張によるケーブル伸び量を考慮して、15ブロックまでを400ストロークジャッキ、16, 17ブロックを500ストロークジャッキを使用し緊張作業を行った。

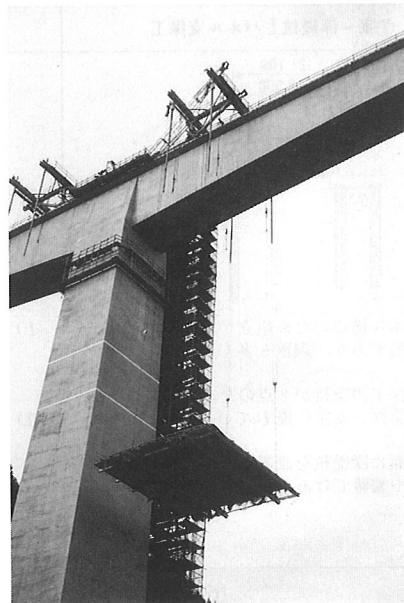
写真-2 下段作業台解体風景

解体は、まず側型枠の撤去、作業足場の解体、底版型枠受梁をパワーリーチで撤去する。次に、主構梁にチーンブロック(5t吊り4台、揚程50m)をセットし、下段作業台を降下後、トラッククレーンで解体する(写真-2)。その後、主構をパワーリーチで解体した。

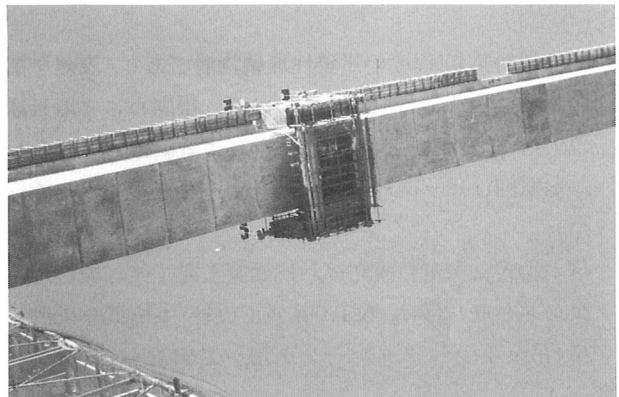
写真-3 中央径間吊り支保工

支間中央閉合部の支保工は、トラベラーの底版横梁を鋼棒で主桁に固定する吊り支保工構造とし(写真-3)、作業足場は単管で支保工梁に取り付けることとした。コンクリート打設は張出し施工と同様に行った。

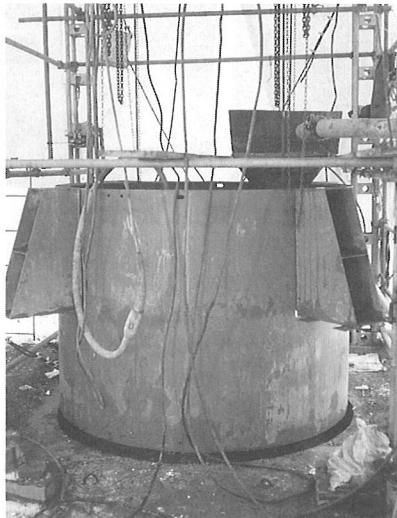
写真-4 円筒型枠据付け状況

- ① 通常ライナープレート、リングビームより成り立っている円筒型枠と異なり、工場製作一体形のスライド式円筒型枠であり(写真-4参照)、杭施工時に円筒枠が撤去されて、杭本体のコンクリートが周囲地盤と密着するためグラウトが不用で、杭の横方向抵抗力を確実に発揮できる。
 - ② 掘削の進行に伴い、円筒型枠を漸次降下させ孔壁を保護するので、崩壊がなく安全である。
 - ③ コンクリート打設とともに、円筒型枠を引き上げ、回収も容易で経済的である。
 - ④ 掘削孔内での土留め枠の組立作業がなく、掘削が連続して行えるので作業効率が良い。
- 地山の掘削は、A₁側は機械掘削で行ったが、A₂側につ

深礎杭の施工は、SK式深礎杭により行った。SK式深礎杭の特徴は以下のとおりである。

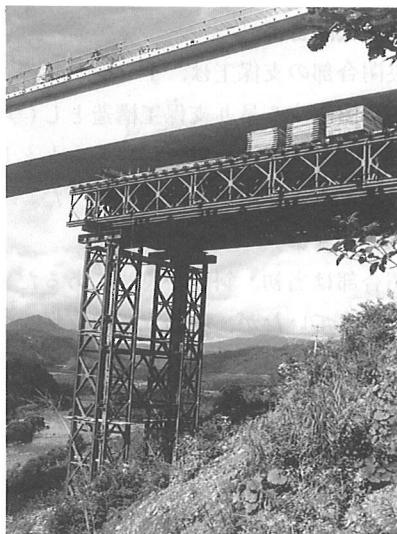
写真-5 パネル式支保工

パネル式支保工の組立は、枕梁施工完了後、橋台にブレケットを取り付け、NTパネルで支柱・主桁梁を橋台から35t吊りトラッククレーンを用いて架設を行った(写真-5)。

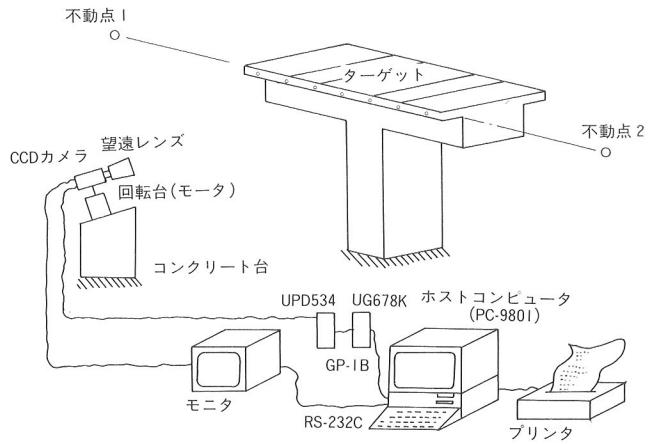
図-8 テレビ自動計測システム概要図

処理機、コンピュータから構成されており、橋体に取り付けたターゲットの重心位置を常時計測するものである。カメラの回転、解析はコンピュータで集中管理され、計画値と測定値との比較も同時に処理される。図-8にシステム概要図を示す。

TV自動計測システムは、望遠鏡付きCCDカメラ、画像

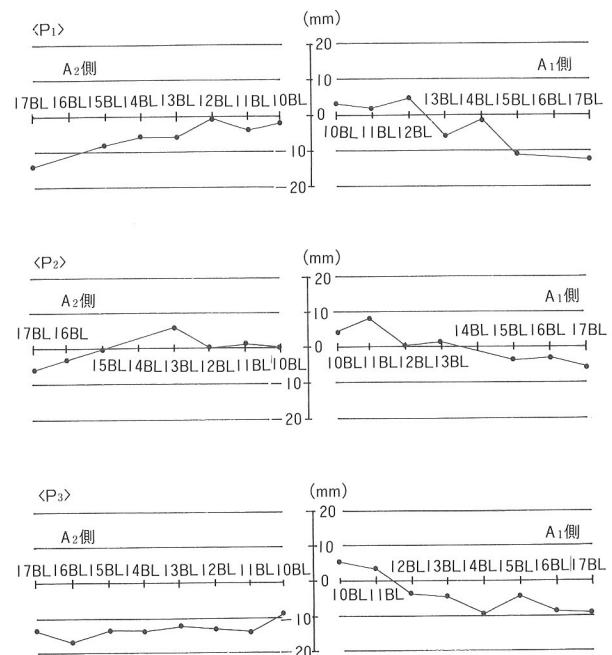
図-9 10ブロックの計画値との差変化

たわみについては、管理値内での挙動であり、沈下に対しても測定値が常に下側に計測されるという傾向がなかった。回転に対しても、張出し先端の高さの変化が、片側が上がり反対側が下がるような回転と考えられる計測結果はどの橋脚に対しても見られなかった。

図-9～11に計測結果を示す。

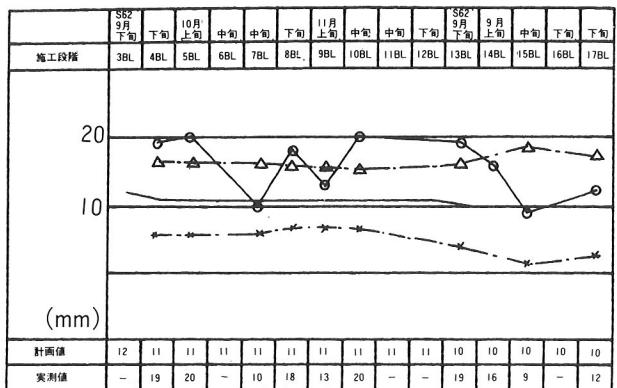
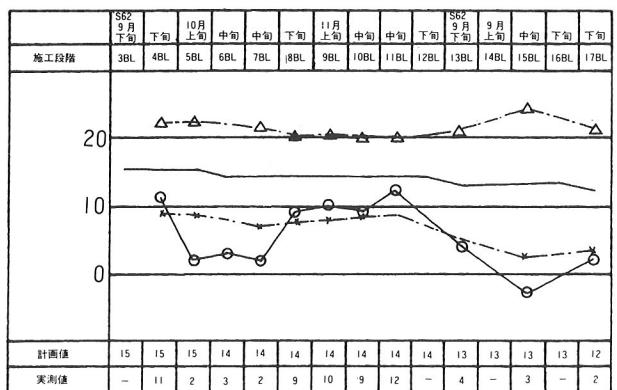
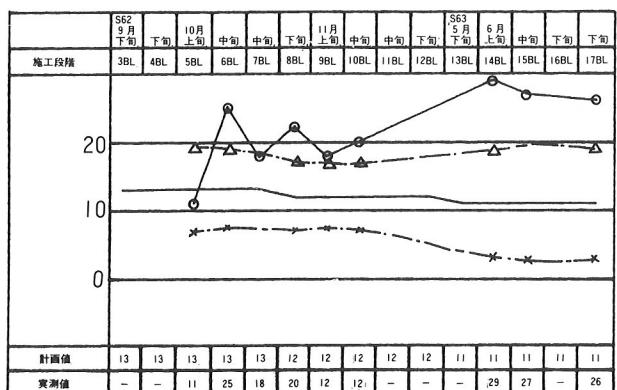
図-10 柱頭部高さ経時変化(補正値を含む)

—計画値、○—実測値
△—最高気温時計画値、×—最低気温時計画値

橋脚には張出し架設重量により弾性変形が生じるが、特に基礎工に沈下・回転が生じることがあると、たわみ管理はもちろんのこと全体構造に問題が発生する。したがって、基礎工事の確実性を確認するために、橋脚柱頭部の高さ変化の経時測定により沈下の有無を管理した。

また、回転については、張出し先端部左右の高さ変化の経時測定により判断した。

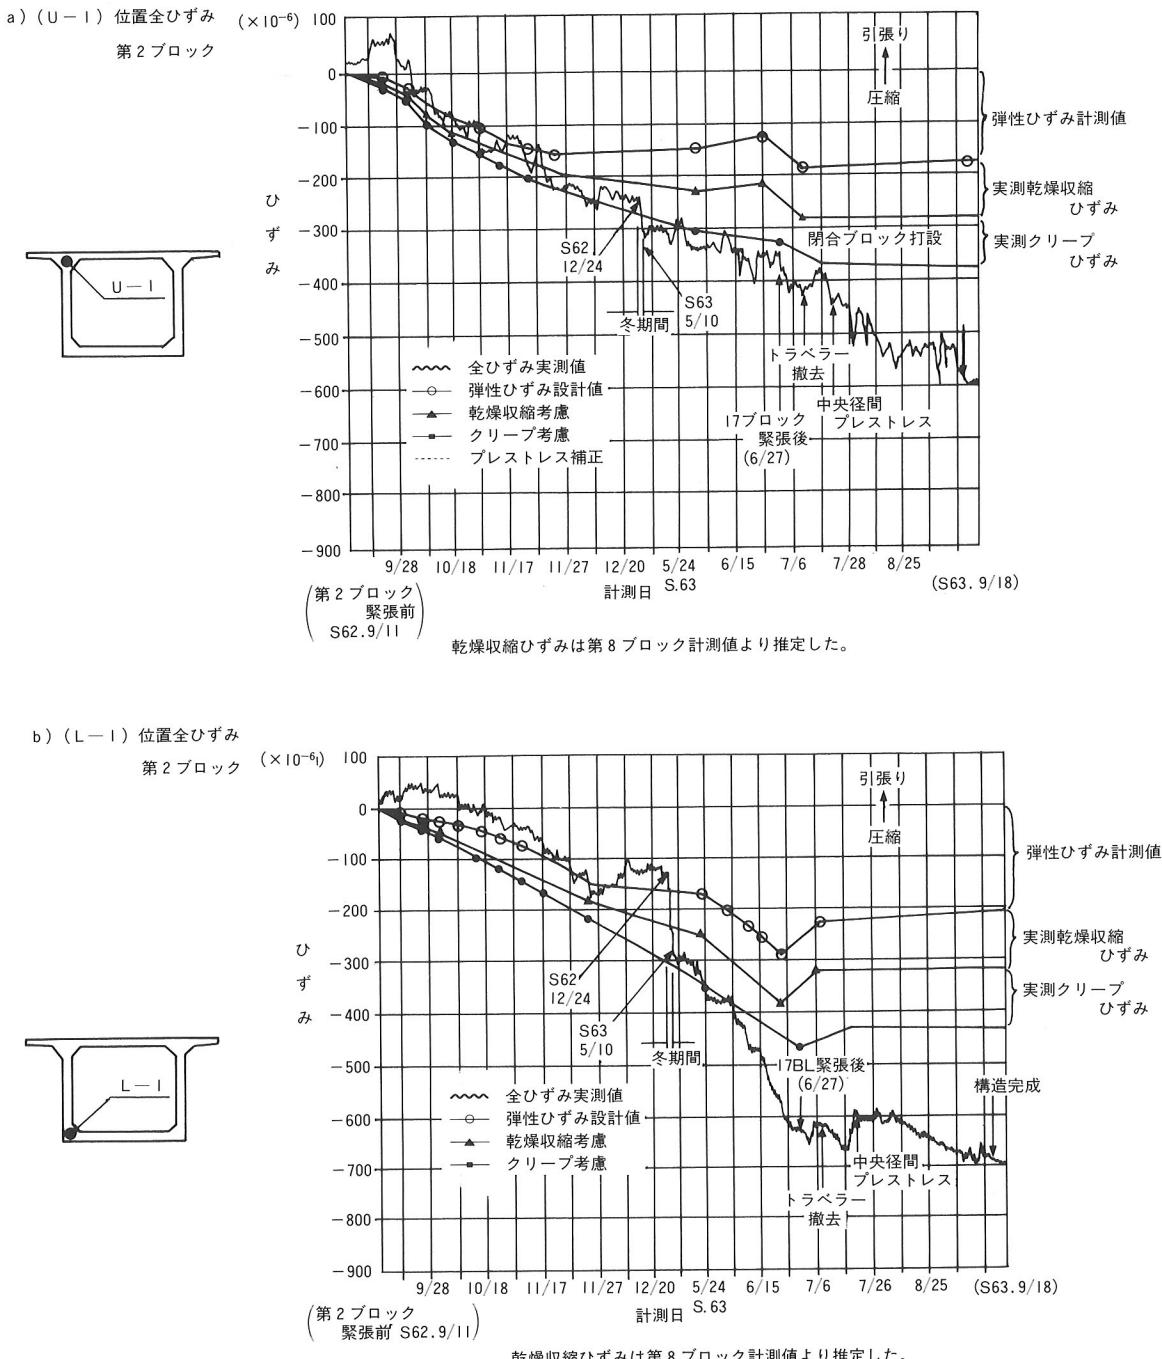
図-12 全ひずみ計測結果

図-12に示した全ひずみについては、第3, 4ブロック施工中に上下床版に引張りひずみが生じており、上床版で20~70 μmの引張りひずみが、また下床版では40 μm程度の引張りひずみが発生した。この原因については、コンクリート硬化過程での乾燥収縮や温度差などが複雑に影響しているものと推測されるが、コンクリートにはひび割れ発生も認められず、その後、施工が進行するに従って圧縮応力に推移していることから問題とはならなかった。

本橋では、P₂橋脚の第2, 8ブロックにひずみ計を埋め込み、長期にわたり計測を行った。また、越冬期間中に大きな荷重変動がないことを利用して、コンクリートのクリープ性状の検討を実施した。

本橋のひずみ計測結果を表-2, 図-12に示す。
