# スカラップを有する実大鉄骨梁の載荷実験

Loading Test of Full Scale Steel Beam with Scallop

To investigate the failure characteristics of beam-to-column welded joints and the plastic deformability of steel beams caused by scallops, a monotonic loading test and a cyclic loading one were carried out for full scale models which were cantilever supported. The present paper describes an outline of these tests and discussions on the observed test results. While the previous tests for scaled steel beams showed that the type of the scallop had an effect on the plastic deformation capacity of the steel beam, the present test for full scale steel beams did not disclose that the plastic deformability would be governed by the type of the scallop.

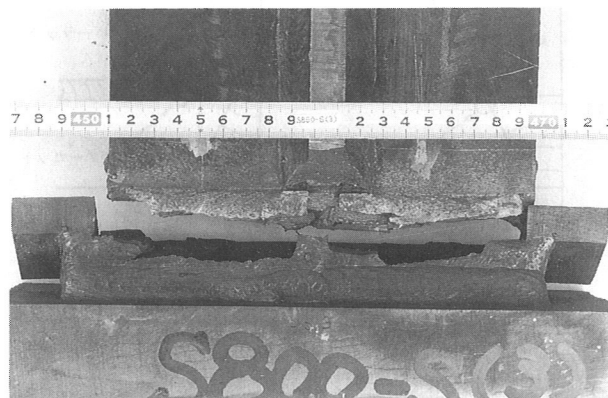
写真-5 破断状況 (S800-S3)

| 試験体番号 | 観察フランジ | 亀裂発生点 | 亀裂進展状況 |
|---|---|---|---|
| S800-S(3)<br>特殊型スカラップ | 下フランジ | 両端のタブとのスリット部<br>スカラップの回し溶接部 | 応力の集中したタブとのスリット部、スカラップの回し溶接の未溶着部から延性破壊し、その後荷重増加したため、急激にぜい性破壊した。 |

表-3に破面観察結果概要一覧表を、写真-2～6にその試験体のフランジおよびウェブの破断状況を示す。

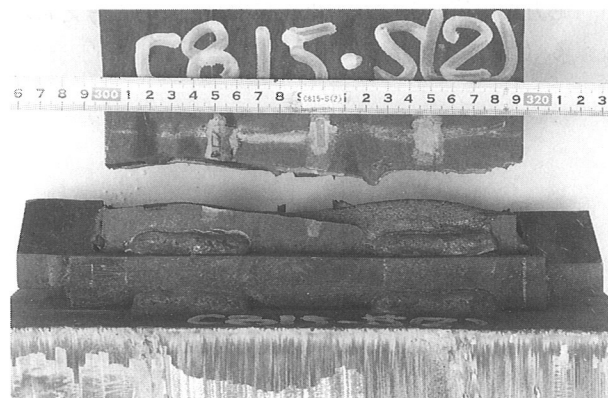
写真-6 破断状況 (C815-S2)

| 試験体番号 | 観察フランジ | 亀裂発生点 | 亀裂進展状況 |
|---|---|---|---|
| C815-S(2)<br>特殊型スカラップ | 下フランジ | 裏板仮付け<br>溶接部止端 | フランジ材に引張り応力が働き、ウェブのスカラップ部が破断し、フランジが絞られ、裏板仮付け溶接の止端部より、延性破壊し、その後荷重増加したため、急激に母材にぜい性破壊した。 |

- ④ 仮付けビードはC815-S2の場合、直接亀裂の原因となったと考えられるが、S800-R2のように、仮付けビードが原因とされない場合もある。しかし、一般的には仮付ビードの存在は、亀裂発生源の重要な項目の一つである。
