鋼板巻立て工法によるRC橋脚の耐震補強工事について

Retrofitting Works for Quake-resistance of RC Columns with Steel Jacketing

This paper reports on the design and construction of retrofitting works with steel jacketing, a reinforcing method that improve both flexural strength and ductility in a well-balanced manner. The individual characteristics of several types of steel jacketing are also discussed.

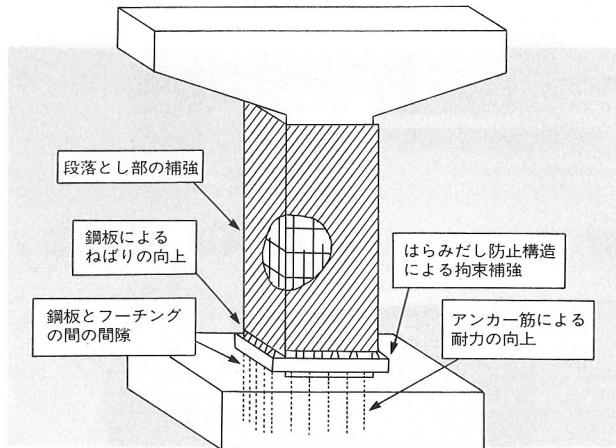
図1 曲げ耐力とじん性に対する耐震補強法

曲げ耐力制御式鋼板巻立て工法とは、図1に示すように鉄筋コンクリート橋脚軸体を鋼板で巻き立て、エポキシ樹脂などにより一体化させるとともに、アンカーリングを通じて鋼板をフーチングに定着させる構造である。

鉄筋コンクリート脚の柱部に巻くことによって、軸方向鉄筋段落とし部を補強し、コンクリートを拘束し、じん性と耐力の向上を図る。鋼板は、軸方向鉄筋として機能するとともに、横拘束筋としても機能する。

橋脚の曲げ耐力の向上とともに、フーチングに伝達される地震力をコントロールする。アンカーリングの本数および径を調整することで補強による橋脚軸体の曲げ耐力の増加を制御することができる。

大きな地震力を受けた場合に、ここに塑性ヒンジが生じることを許容し、鋼板巻立てによる拘束を受けた状態でじん性のある曲げ破壊が生じるようにする。また、鋼板がフーチングと接触し、鋼板に予期せぬ圧縮力が作用して座屈するとともにフーチングへの損傷が生じるのを防止する。

矩形断面の場合には、鋼板下端部において断面を取り囲むように形鋼を取り付ける。矩形断面橋脚の場合、橋脚基部に大きな曲率変形が生じると、鋼板下端部がはらみ出すように変形し、鋼板によるコンクリートの拘束効果が失われやすい。そこで、鋼板下端を形鋼で補強することにより、大変形時にでも鋼板が横拘束筋としての性能を発揮できるようにしたものである。

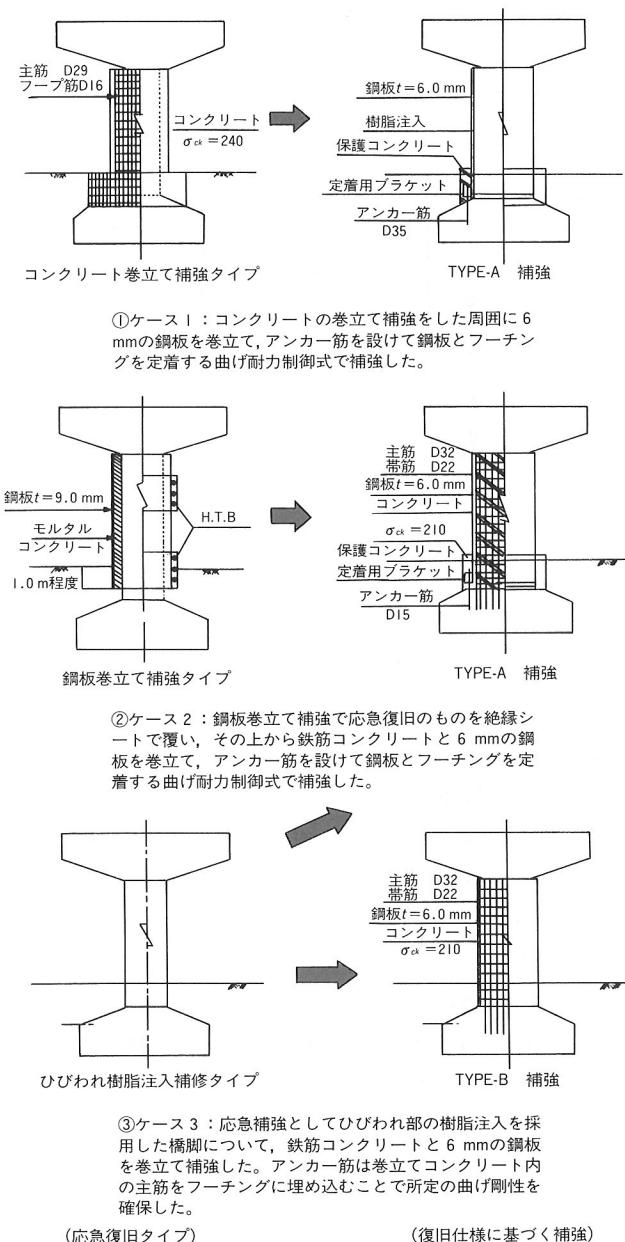
図2 復旧仕様に基づく橋脚補強要領

今回の工事は平成7年度の工事に加えて、「兵庫県南部地震により被災した道路橋の復旧に係る仕様」²⁾に適合させることを目的に図2に示す要領で耐震補強工事を実施した。

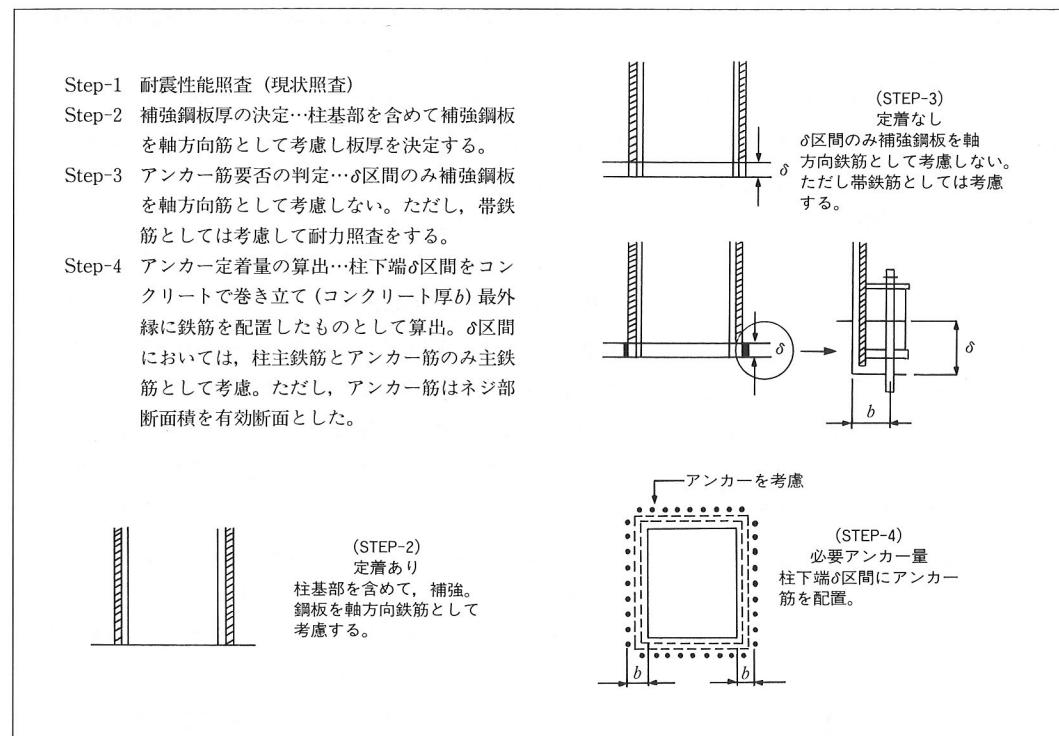
図3 補強設計の手順

設計の手順としては、図3に示すように補強鋼板およびアンカーブレードの決定までに、1脚につき4回の地震時保

有水平耐力照査を行った。

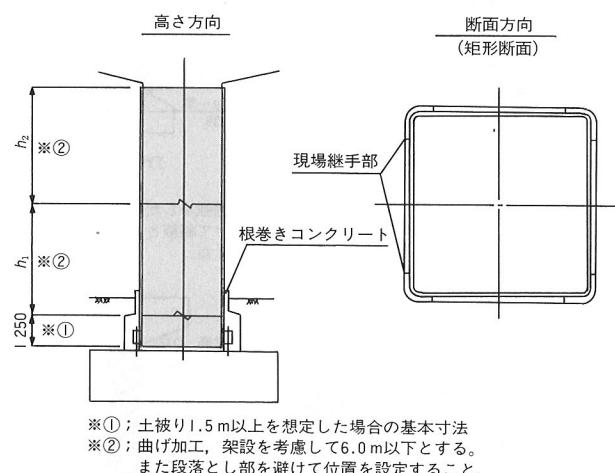
図4 鋼板の割り付け

今回の補強橋脚はすべて矩形断面であったため、図4に示すように水平方向に8分割、高さ方向には3分割を基本とした。なお、角部については、橋脚の面取りにあわせて曲げ加工した。

※①：土被り1.5 m以上を想定した場合の基本寸法
※②：曲げ加工、架設を考慮して6.0 m以下とする。
また段落し部を避けて位置を設定すること。

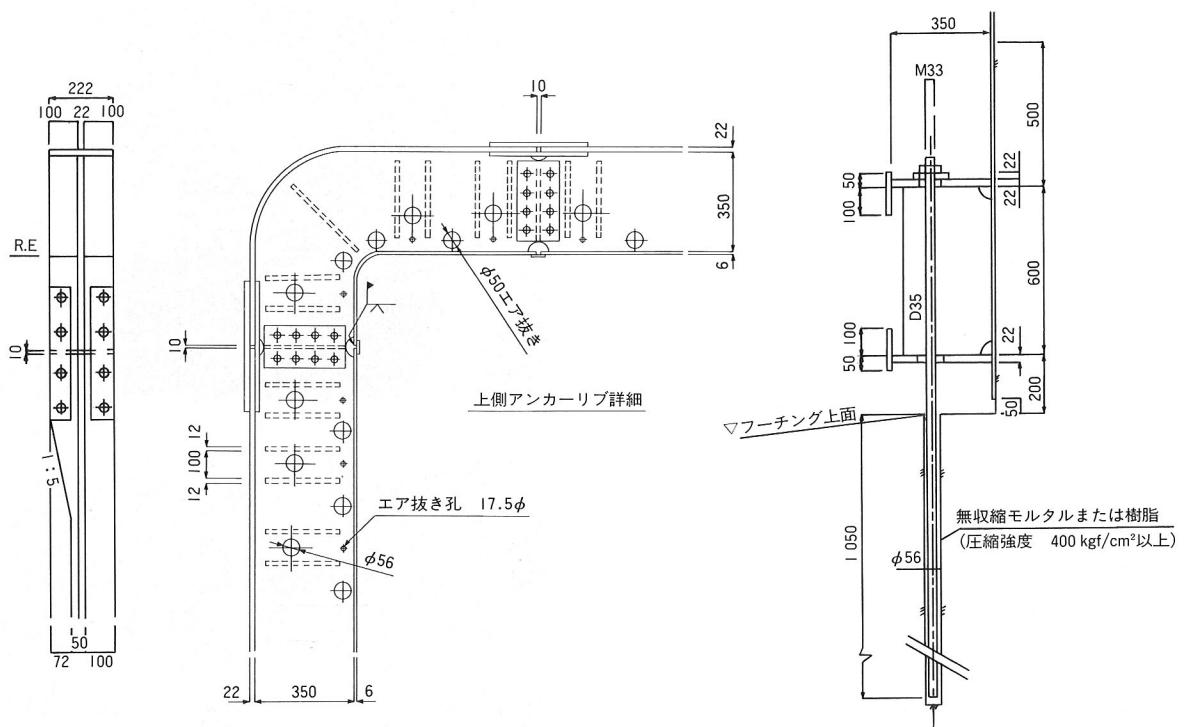
図5 アンカー筋定着部

名古屋高速道路公社の鋼板巻立て構造で参考資料⁴⁾に記載されている構造と異なるところは、鋼板下端・アンカー筋定着部である。参考資料においては矩形断面の場合、鋼板下端部では、はらみ出し防止のために形鋼を取り付ける構造となっているが、今回は鋼製脚のアンカーベース部に似た構造としている。この場合、橋脚基部の剛性は必要形鋼と同等かそれ以上の値を確保することを

前提としている。形鋼では、角部の構造に問題を生じるが、図5に示すように鋼板の曲げ加工にあわせて板取りを行った構造である。

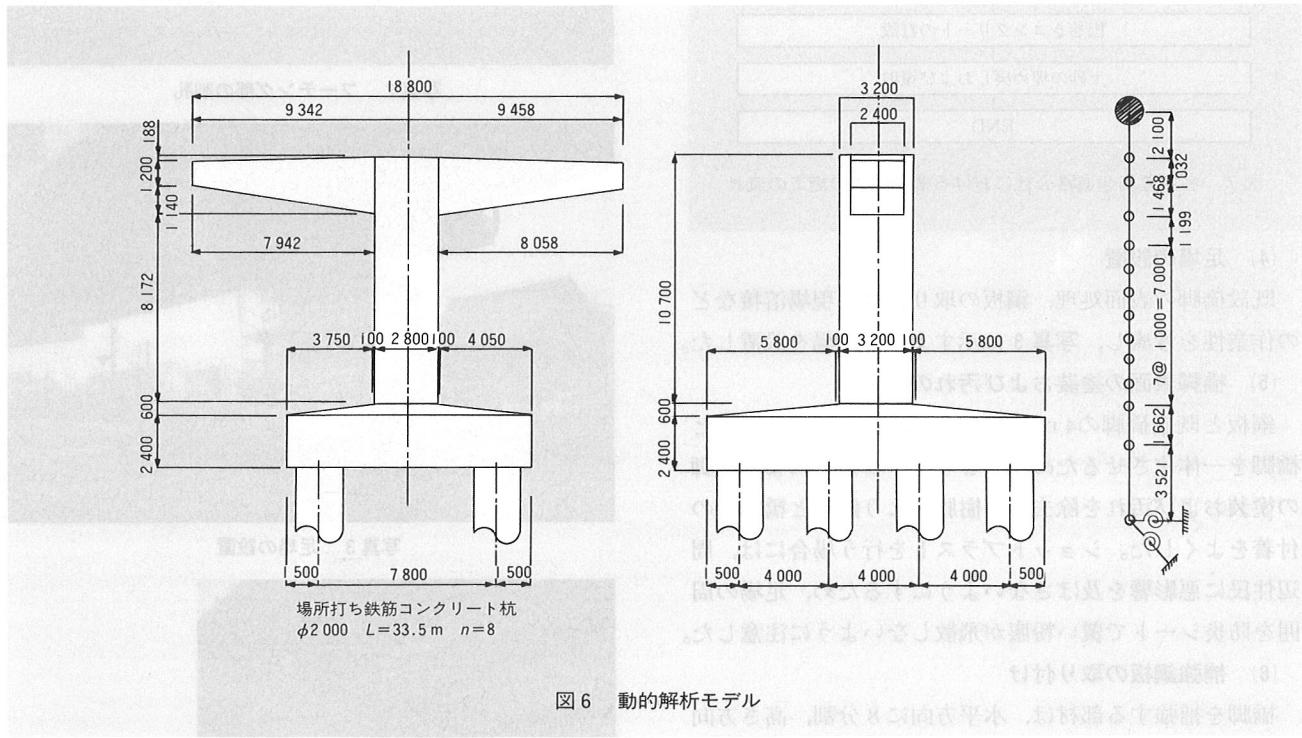
図6 動的解析モデル

今回の名古屋高速道路公社の設計方針では、耐力照査に用いる照査用震度は固定値を用いたが、この数値の妥当性を確認するために、兵庫県南部地震で観測された最大の地震波を入力波として、非線形を考慮した動的解析を行った。図6に解析モデルを示す。

補強後の地震時保有水平耐力の値 P_a と動的解析で得られた値 P_e との比較を行うと、 $P_a > P_e$ となり照査用震度($K_{hc} = C_z \cdot K_{hco} = 1.75$)の妥当性は確認された。

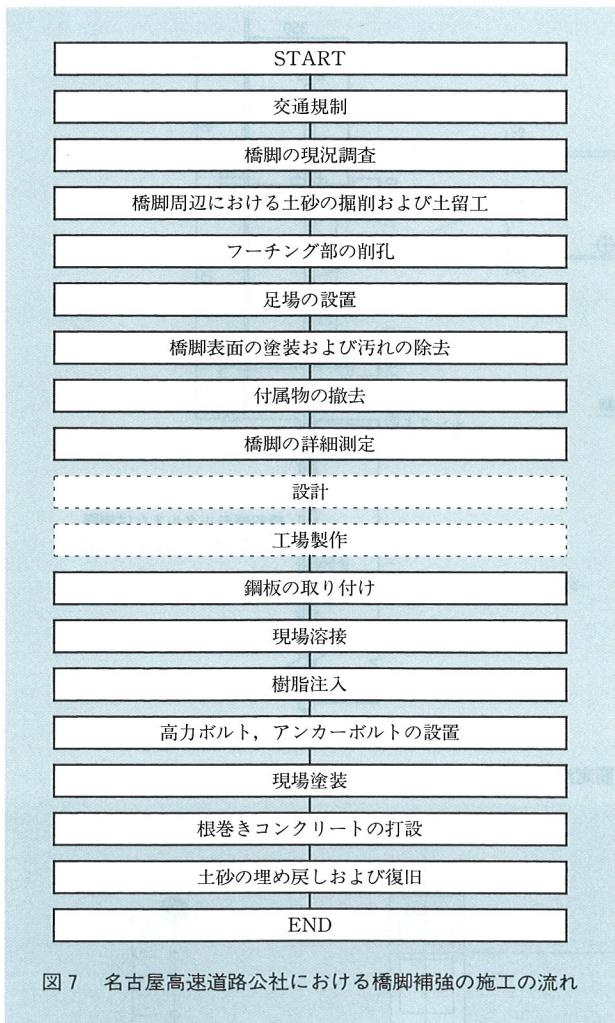
図7 名古屋高速道路公社における橋脚補強の施工の流れ

ここでは、図7に示すように名古屋高速道路公社における曲げ耐力制御式鋼板巻立て工法の施工方法における

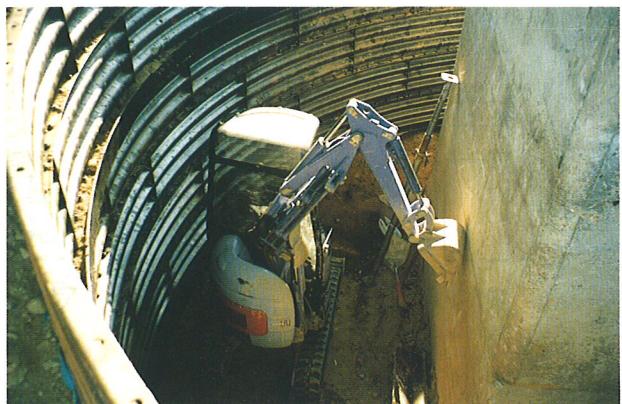
写真1 橋脚周辺における土砂の掘削および土留め

本工事では、写真1に示すように原則として橋脚周辺の土砂を橋脚表面から1.5 mまで掘削した。掘削深さは、0.3~6.0 mと橋脚により差があり、1.0 m以上の深さには安全を考慮し土留めを行った。土留めには1.0~2.0 m

の深さに軽量鋼製矢板を、2.0 m以上にライナープレートを使用した。

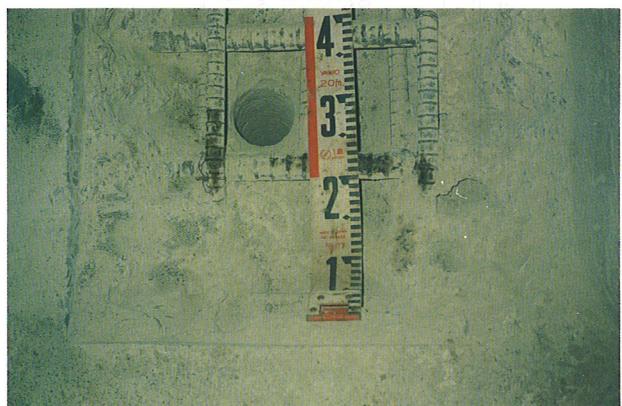
写真2 フーチング部の削孔

鋼板をフーチングに定着させるD29~D51のアンカーリブを設置するために、写真2に示すように既設の鉄筋を傷つけないように鉄筋の位置を考慮しながら、削岩機を用いてアンカーリブ径のおよそ1.5倍の孔を開けた。アンカーリブのD51に対しても直徑76 mmの孔をフーチングにあけることになるが、既設の鉄筋の間隔が125 mmであったため、たいへん苦慮した。

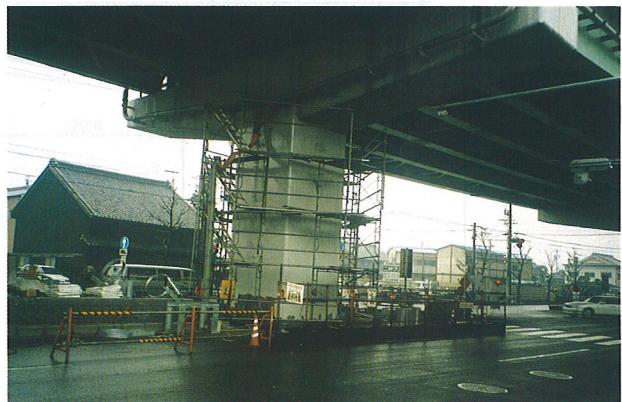
写真3 足場の設置

既設橋脚の表面処理、鋼板の取り付け、現場溶接などの作業性を考慮し、写真3に示すような足場を設置した。

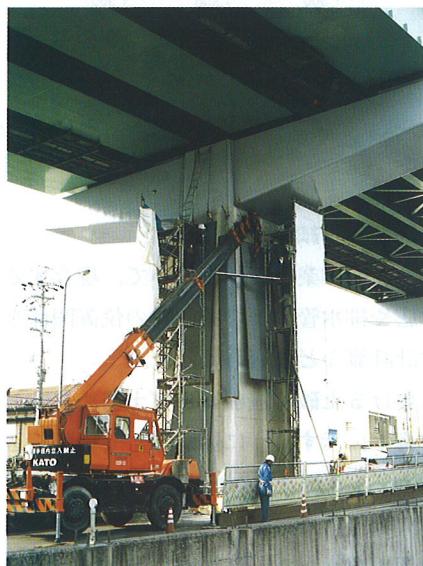
写真4 補強鋼板の取り付け

橋脚を補強する部材は、水平方向に8分割、高さ方向に3分割の合計24部材で構成されることから、写真4に示すようにトラッククレーンを用いてまずコーナー部の上段、中段、下端の順番で設置し、次に平板部の上段、中段、下端の順番で設置した。鋼板の橋脚への固定方法はコンクリートアンカーと皿ボルトを用い、鋼板と橋脚の隙間を確保するために4mmのマグネットを用いた。

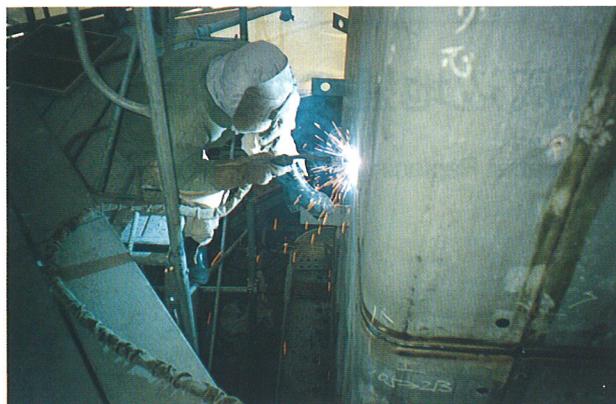
写真5 炭酸ガス半自動溶接を用いた現場溶接

今回の補強工事では、写真5に示すように鋼板を現場溶接するために炭酸ガス半自動溶接を行い、水平方向溶接、垂直方向溶接の順番で行った。ここでは、施工後の

景観を考慮して溶接ビードをグラインダで削り、溶接部が目立たないように仕上げた。

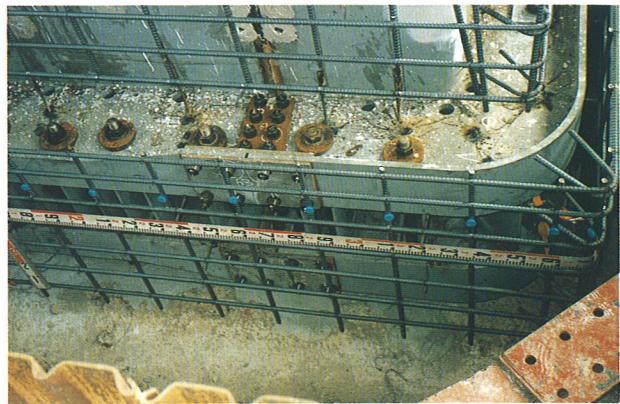
写真6 高力ボルト、アンカーボルトの設置

アンカーフレームは写真6に示すように高力ボルトにより樹脂注入後に添接した。ここでの高力ボルトは、作業空間が狭かったためトルシア形高力ボルトを使用しなかった。フーチング部の削孔した孔に無収縮モルタルを流し込みアンカーボルトを挿入し、無収縮モルタル硬化後にパイプレンチでボルトを締め付けた。フーチング部の削孔からアンカーボルトの設置までおよそ3ヵ月の期間が経過するため、目詰まりをしないように孔部の防護を行った。

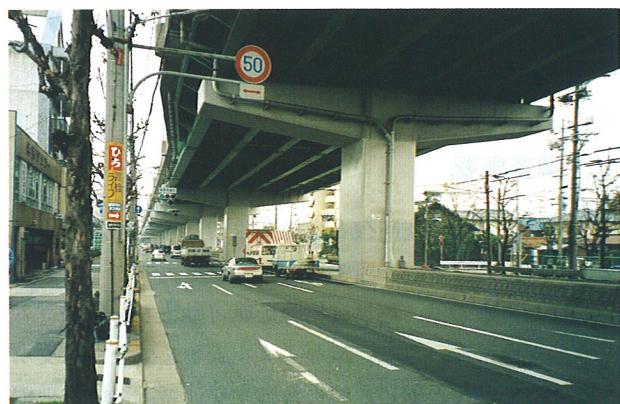
写真7 橋脚補強工事の完成風景

土砂の埋め戻しは、掘削時に発生した土砂を車道部には一層当たり20 cmで転圧を行った。土砂の埋め戻しと同時に集水枠や排水装置などを復旧した。その後、アスファルト舗装や歩車道境界ブロック、中央分離帯ブロック積みなどの街きょう工事を行った。この街きょう工事は、単純作業であるもののかなり日数を費やした。写真

7に復旧後の状況を示す。
