# 塩害PC橋梁の補修・補強

## Mending-Reinforcement of Salt-damaged PC Bridges

This paper reports mending-reinforcement of salt-damaged PC bridges with various element techniques initially adopted as an aim for labor-saving and rationalization. Salt injury is penetrating inside into concrete to the extent that the present measures cannot cure them any longer.

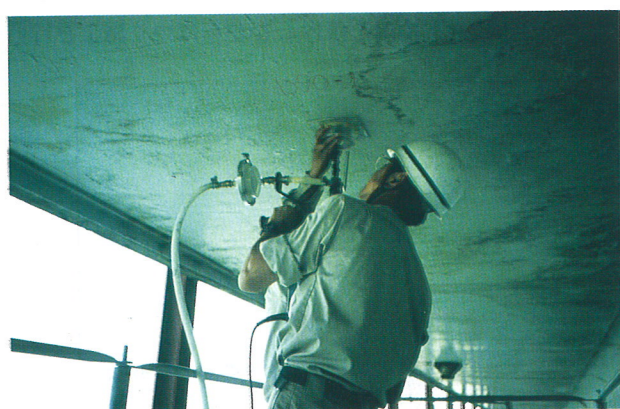
写真2 塩分調査状況

橋梁補修および補強の施工手順は図4のとおりである。補修計画の立案に先立ち、橋体の塩分調査を実施した（写真2）。橋体部位別に表面からの深さと塩分濃度を調べ、

はつり深さを決定する際の基準とするものである。一般に鉄筋の表面には、コンクリートのアルカリ雰囲気内で不動態被膜と呼ばれる保護膜が存在している。測定結果によれば、その保護膜が破壊されるといわれる塩分濃度以上の塩分が相当度の深さまで浸透していることから、塩分濃度および耐力上許されるはつり深さとして、橋梁箱桁の張出し床版下面、ウェブ外側、下床版下面の鉄筋かぶり部分約5 cmとした。

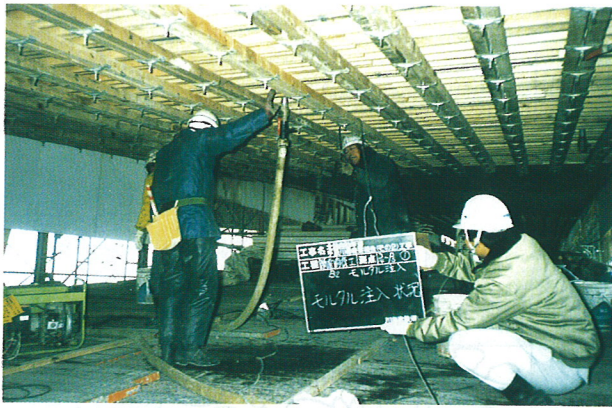
写真6 モルタル注入状況

はつり面より深い位置まで基準塩分量 (1.2kg/m³) を超える塩化物が浸透している箇所は、亜硝酸塩を断面修復材に混入させることにより内部浸透させ、不動態被膜を再形成させることとした。モルタルの注入は、下床版、ウェブ、上床版の順で行い、勾配の低い方から注入を開始し、他の注入孔および排気孔からのモルタルの噴出状況を確認しながらエア溜まりやコールドジョイントができないよう連続して注入した。注入中は、型枠バイブレータにて振動を加え、充填性の向上を図った (写真6)。また、修復後のコンクリート表面からの塩化物の浸透に対しては、ライニングによる表面被覆により防止することとした。表面被覆は4層塗りとし、下塗り (ポリマーセメント)、中塗り (エポキシ樹脂塗料) 2層、上塗り (ポリウレタン樹脂塗装) とした。

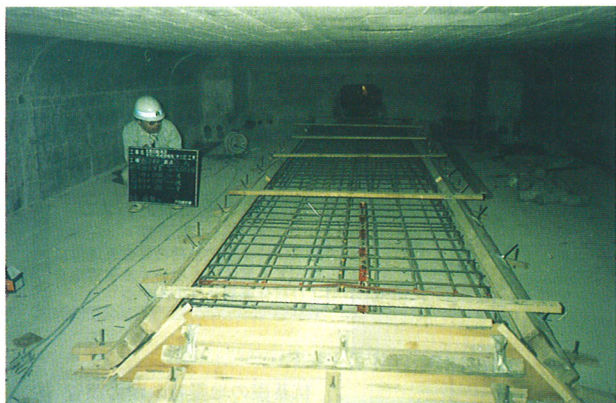
写真7 連続鋼材の配置状況

ゲレンク杓まわり、ウェブ上下床版をコンクリートで埋め殺して連続化する。連続化に伴って必要になる終局時の曲げ引張鋼材としては、鉄筋では配置スペースに限界があるため、横桁を削孔して強度の大きいPC鋼より線を配置した。

写真7～9にそれぞれ連続鋼材の配置状況、外ケーブル全景、定着ブロック施工状況を示す。
