プレキャスト合成床版の配力筋継手に関する研究

Confirmation Test for Distribution Bar Joint in Pre-cast Concrete Slab

近年、既に補強された床版が再び損傷しているため、新たな対策が必要になっている。その対策としてプレキャスト床版を用いた床版の取替えが考えられる。本研究の目的は、プレキャスト合成床版の望ましい継手方法を選定することである。検討する項目は、配力筋継手の変化による断面性能の相違、床版コンクリートのひび割れ性状、床版の破壊性状である。検討方法は、5タイプの継手供試体を用いた多点移動繰り返し載荷試験と破壊試験である。その結果は、プレキャスト合成床版における望ましい継手方法が把握できたことである。

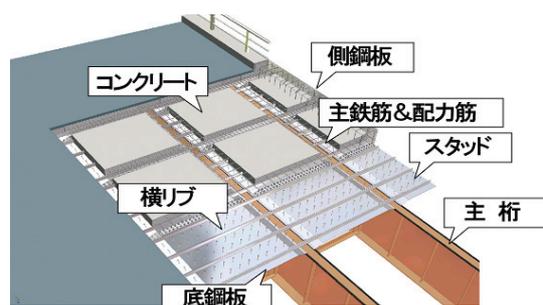
図1 プレキャスト合成床版の構造

そこで、著者らが開発した高い耐荷力と耐久性を有する合成床版をプレキャスト構造にした、図1に示すプレキャスト合成床版を用いて、様々な交通条件に対応できる床版取替え急速施工法の実用化を図っている。合成床版に関しては、旧建設省土木研究所において実施した輪

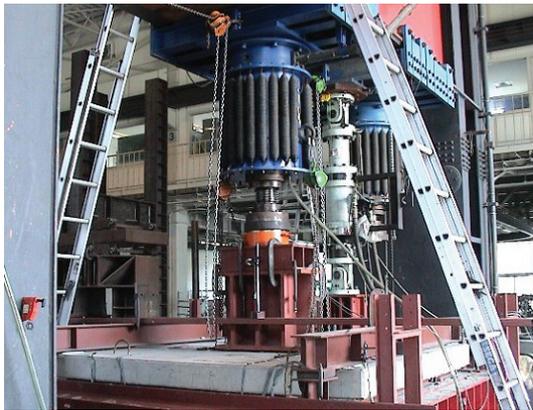
写真2 5000 kNジャッキによる破壊性状態確認試験の状況

多点移動繰返し荷重試験後、写真2に示す5 000 kNジャッキを用いて、TYPE-1～4の供試体の中央部に静的荷重による破壊性状確認試験を実施した。供試体を図11に示す様に切断したものを写真3、荷重荷重とたわみの関係を図12に示す。図12に示すように最終耐力は、TYPE-1（継手なし）とTYPE-4（添筋継手）がおおよそ700 kN、TYPE-2（重ね継手）とTYPE-3（Broom継手）がおおよそ600 kNであった。

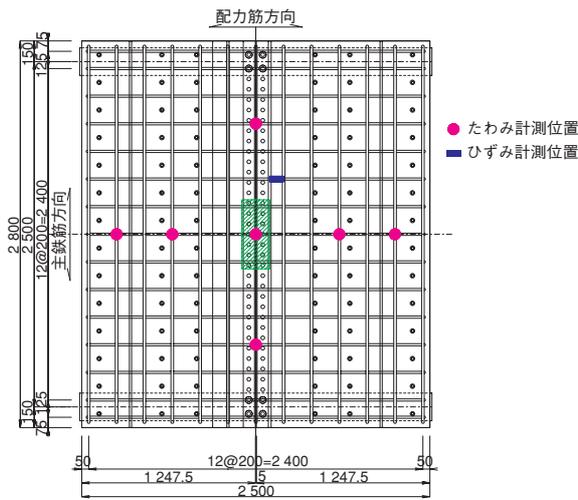
図5 たわみとひずみの測定位置

図5に示すように供試体中央部に、180 kNおよび340 kNの荷重を載荷した場合の、配筋筋継手の変化による載荷荷重とたわみの関係を図6, 7に示す。図6は、多点移動繰返し載荷試験を開始する前の静的載荷における180 kNの荷重を載荷した場合の、配筋筋方向のたわみである。図7は、載荷荷重の範囲を160 kNとし10万回ずつ3載荷点に合計30万回載荷した後に、設計荷重のおよそ2倍の荷重である340 kNの荷重を載荷した場合の、配筋筋方向のたわみである。180 kNおよび340 kNの載荷荷重における配筋筋方向のたわみは、基本形であるTYPE-1（継手なし）と比較すると、TYPE-4（添筋継手）が小さく、TYPE-3（Broom継手）が大きくなっている。TYPE-2（重ね継手）のたわみは、TYPE-1（継手なし）と数箇所における挙動が多少異なるものの、ほぼ同様の挙動を示している。TYPE-5（主鉄筋継手追加）のたわみは、他の4タイプと比較すると、主鉄筋方向に継手を有しているため、大きくなる傾向にある。

図5に示すように供試体の中央に180 kNと340 kNの荷重を載荷した場合の、配力筋継手の変化によるひずみの相違を図8, 9に示す。図8は、多点移動繰返し載荷試験を開始する前の静的載荷における180 kNの荷重を載荷した場合の配力筋方向のコンクリート・鉄筋・底鋼板のひずみである。図9は、載荷荷重の範囲を160kNとし10万回ずつ3載荷点に合計30万回載荷した後に、設計荷重のおよそ2倍である340 kNの荷重を載荷した場合の配力筋方向のコンクリート・鉄筋・底鋼板のひずみである。

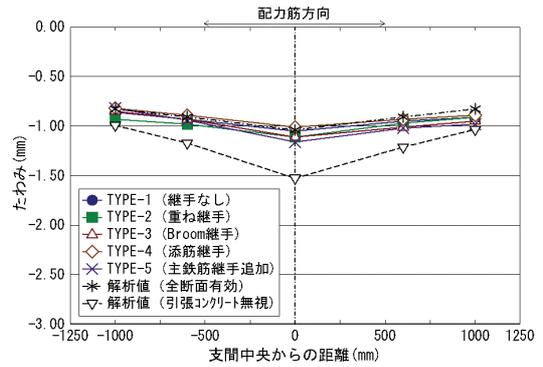
図6 載荷荷重とたわみの関係 (180 kN載荷時)

も、全断面有効モデルのたわみの解析値と一致している。TYPE-5（主鉄筋継手追加）のたわみは、180 kN載荷時には、全断面有効モデルの解析値とほぼ一致するものの、設計荷重のおよそ2倍である340 kNの荷重載荷時において

て、全断面有効と引張コンクリート無視モデルのたわみ解析値の中間である。

以上の結果から、TYPE-1～4の配力筋継手のみの形式は、180 kNおよび340 kNの載荷荷重時において、ほぼ同様の挙動を示し、全断面有効モデルの解析値とほぼ一致することがわかった。特に、TYPE-4（添筋継手）は、他の形式と比較すると、たわみを低減できる有効な継手形式であると考えられる。主鉄筋継手を有するTYPE-5（主鉄筋継手追加）は、設計荷重レベルでの使用において特に問題ない。

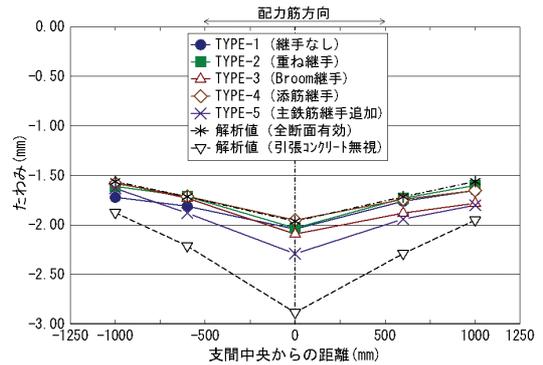
図7 載荷荷重とたわみの関係 (340 kN載荷時)

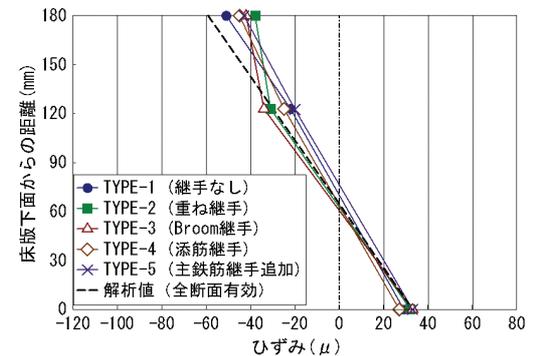
図8 配筋筋継手の変化による配筋筋方向ひずみの相違 (180 kN載荷時)

図8, 9の180 kNおよび340 kNの載荷荷重における配力筋方向のひずみは、すべての継手形式がほぼ同様の挙動を示している。また、主鉄筋方向と配力筋方向のひずみ

の関係は、配力筋方向ひずみが、主鉄筋方向のひずみのおよそ25%になっている。解析値との比較は、180 kNと340 kN載荷時では中立軸が全断面有効モデルと概ね一致している。

以上の結果から、TYPE-1～4においては、中立軸に大きな移動がないため、340 kNの載荷荷重まで各部材の合成が保持されていることがわかった。TYPE-1～5の継手形式の変化によるひずみは、大きさに多少の相違はあるものの、ほぼ同様の挙動を示す。

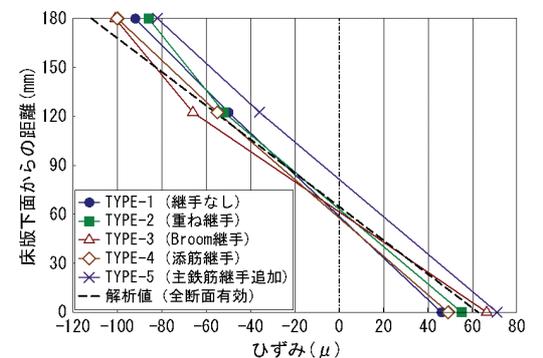
図9 配筋筋継手の変化による配筋筋方向ひずみの相違 (340 kN載荷時)

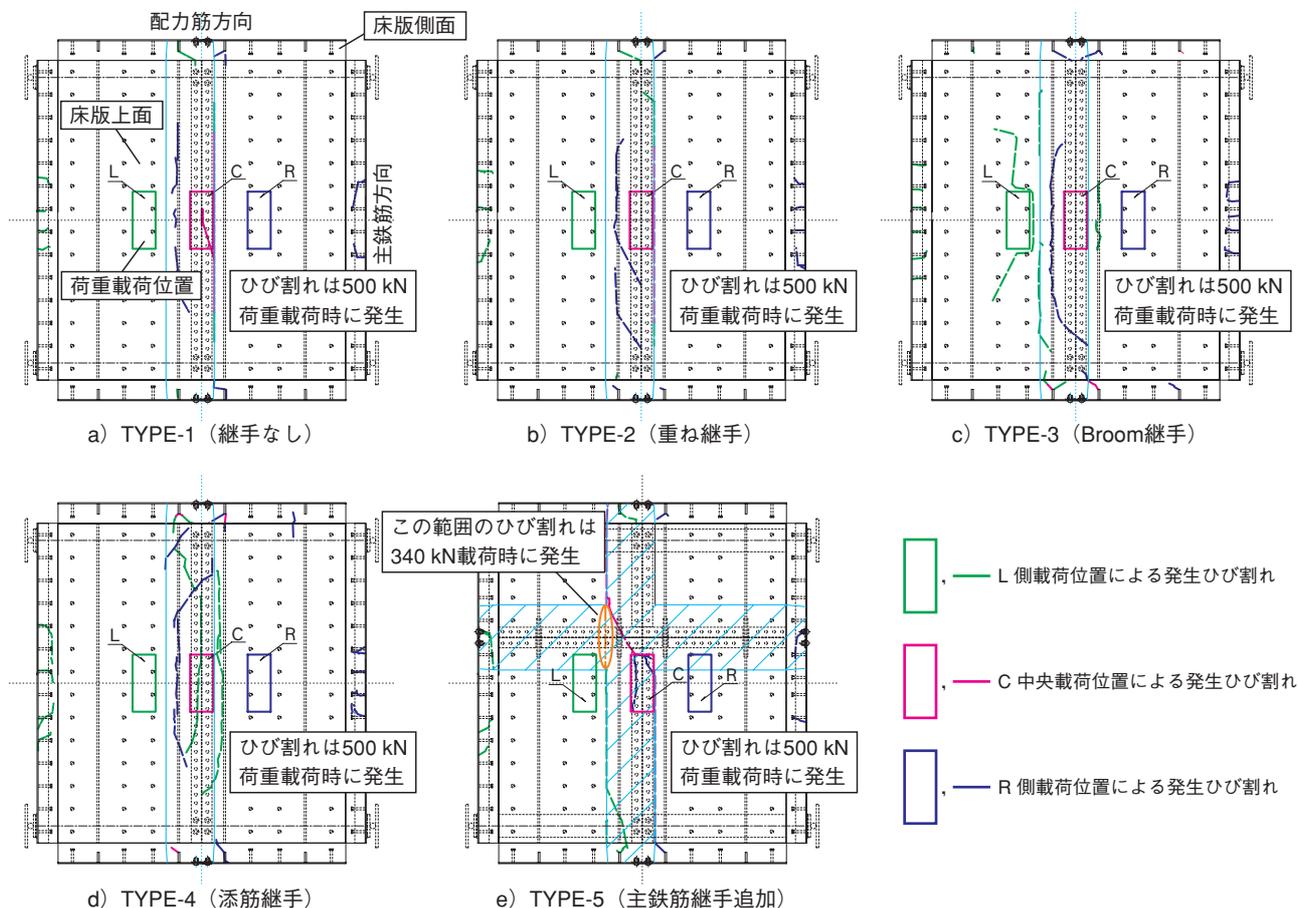
図10 配力筋の変化による床版のコンクリートひび割れ性状の相違

多点移動繰返し載荷試験の終了時における床版のひび割れ性状を図10に示す。TYPE-1～4の配力筋継手形式のみの床版ひび割れは、60万回の多点移動繰返し載荷が終了し、最大荷重が設計荷重のおよそ3倍である500 kNの多点移動繰返し載荷試験の開始直後に発生した。床版コンクリート上面のひび割れの発生個所は、TYPE-1（継手なし）とTYPE-2（重ね継手）が、プレキャスト部と継手部との境界部、および、継手部のリブ部において発生している。TYPE-3（Broom継手）は、500 kNの偏心配荷時に載荷点直下のプレキャスト部においてひび割れが発生している。TYPE-4（添筋継手）は、プレキャスト部と継手部との境界部にひび割れが発生していない。

TYPE-5（主鉄筋継手追加）のひび割れは、主鉄筋継手と配力筋継手の交差部に設計荷重のおよそ2倍の荷重荷重である340 kNの荷重荷重時にひび割れが発生しているとともに、500 kNの荷重荷重時にプレキャスト部と継手部とのコンクリート境界部にひび割れが発生している。床版コンクリート側面のひび割れの発生箇所は、TYPE-1～4ともほぼ同様に、主鉄筋方向が支間中央部におけるスタッドが設置されている位置で、配力筋方向が、底鋼板の添接部におけるリブ頂部を起点にひび割れが発生している。TYPE-5（主鉄筋継手追加）は、橋軸方向に主鉄筋継手を有していることから、底鋼板添接部のボルト頂部からひび割れが発生している。

以上の結果から、TYPE-1～5の継手形式の床版コンクリートのひび割れは、偏心荷重において荷重直下のプレキャスト部にひび割れが発生している継手形式もあるが、設計荷重のおよそ2～3倍の荷重荷重時に床版上面と側面において発生していることから、設計荷重レベルでの使用において十分な耐久性を有していることがわかった。TYPE-4（添筋継手）は、プレキャスト合成床版の弱点であると考えられるプレキャスト部との境界部に、ひび割れが発生していないことから、床版コンクリートのひび割れに対しても有効な継手形式であると考えられる。

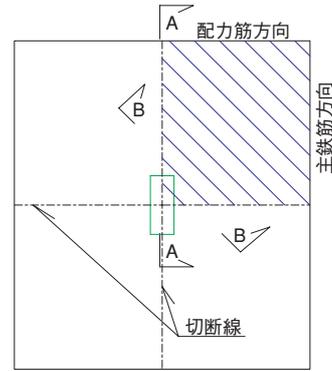
図11 供試体切断位置

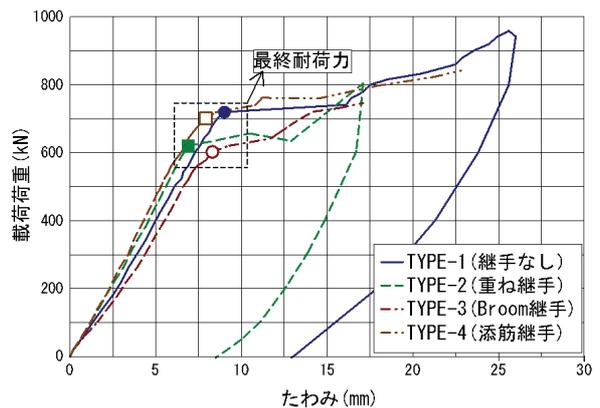
図12 配力筋継手の変化による最終耐力の相違 (変位計の都合で途中で計測を中止したものを含む)

以上の結果から、本試験の供試体と同様の床版支間3.0 mのプレキャスト合成床版は、少なくとも600 kN程度の荷重に対する最終耐荷力を有することがわかった。また、破壊性状において多少の相違があるものの、配力筋継手の変化による破壊性状はほぼ同様であることがわかった。

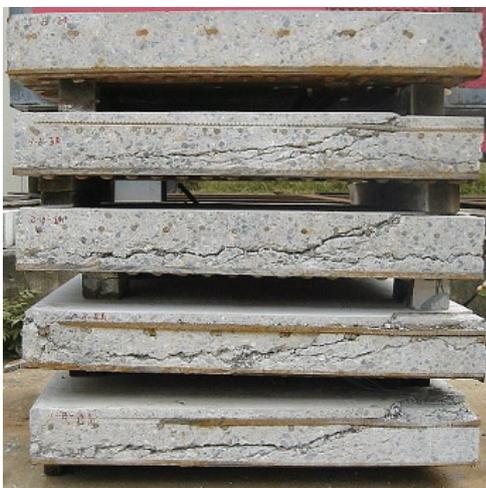
A-A

a) 主鉄筋方向の破壊性状

写真3 配力筋継手の変化による破壊性状の相違

破壊性状は、写真3に示すように破壊性状確認試験を実施しなかったTYPE-5（主鉄筋継手追加）において多点移動繰返し荷重試験後に、押し抜きせん断破壊が発生していた。TYPE-1～4についても押し抜きせん断破壊が発生していたものと考えられる。このひび割れ状態から破壊性状確認試験を実施したところ600～700 kNの荷重荷重により、写真4に示すように床版上面が沈下するとともに、主鉄筋方向が添接ボルトの頭部に沿って層状のひび

割れが発生している。それに対して配力筋方向は、荷重載荷点とリブの間にひび割れが発生し、そのひび割れがリブを伝って底鋼板まで到達している。破壊性状の相違は、TYPE-3 (Broom継手) とTYPE-4 (添筋継手) を、TYPE-1 (継手なし) とTYPE-2 (重ね継手) と比較とすると、TYPE-3 (Broom継手) とTYPE-4 (添筋継手) が、載荷荷重の直下において主鉄筋方向の添接ボルトの頭部に沿って、層状のひび割れが発生していることである。

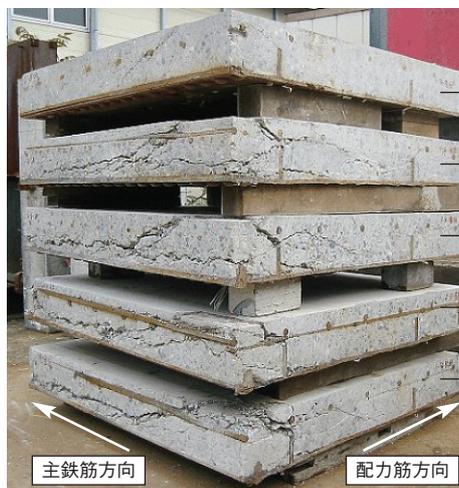
B-B

b) 配力筋方向の破壊性状

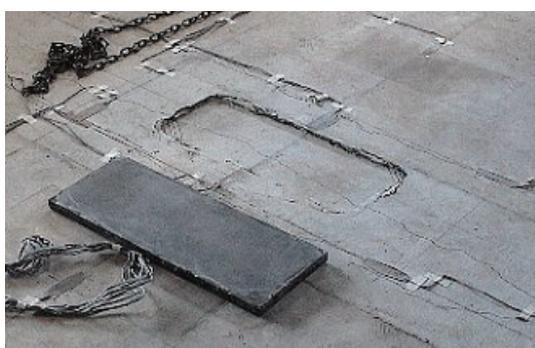
写真4 床版上面の押し抜きせん断破壊状況
