大渡橋補修工事におけるEZクリーナーの施工報告

～塗装耐久性の向上を図るTCボルトピンテール破断面の研削処理～

Report of EZ-Cleaner for Repair Work of OOWATARI Bridge

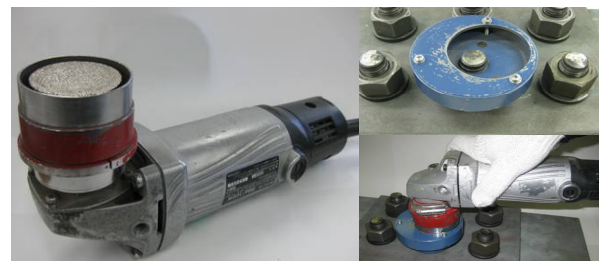
写真2 EZクリーナー

EZクリーナーは研削刃と動力機側カバー（赤カバー）、TCボルト側にセットするカバー（青カバー）により構成されています。研削刃にはダイヤモンド溶着刃を用いており、ディスクグラインダに使用されている砥石より耐久性に優れています。研削方法にもよりますが、EZクリーナーの研削刃1本当たり約800本のTCボルトを研削することが可能です。また、赤カバーと青カバーはボルト研削面周囲を包括し、研削粉を回収できる構造となっています。本カバーにより、研削後の清掃作業を短縮し、周辺部材の養生作業を省略することができます。

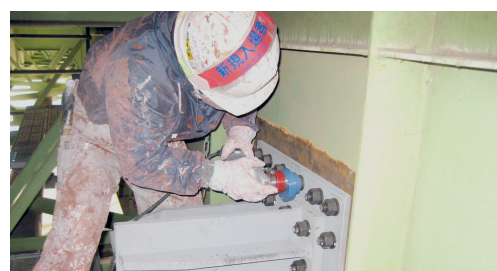
写真3 EZクリーナー研削作業状況

本橋におけるEZクリーナーの施工対象は、A2橋台およびP4橋脚～P2橋脚に設置する落橋防止のTCボルト536本です。施工フローを図1に、施工状況を写真3に示します。現場施工では、次の①～④に示す項目に着目し、施工性や品質などに対する確認を行いました。

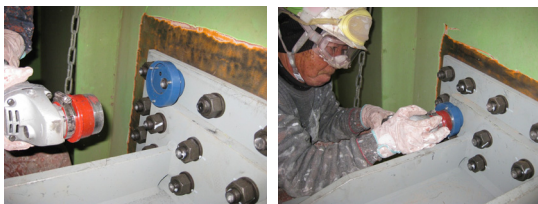
図1 EZクリーナー施工フロー

①飛散防止カバーのセット状況 ②研削状況

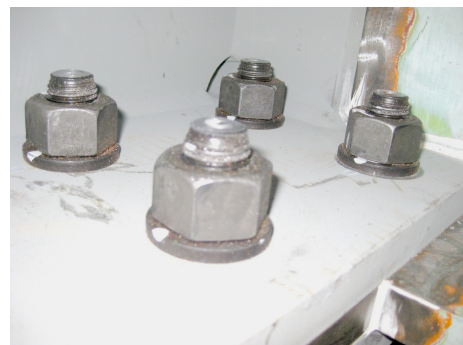
写真5 研削後の周囲の状況

今回の施工においても、研削した鉄粉が研削周辺の部材に飛散することなく、EZクリーナーの使用効果を確認することができました(写真5)。

ディスクグラインダの作業では、広範囲に研削粉が飛散するため、研削粉を十分に清掃できないことがあり、また、既設塗装面を傷めます。EZクリーナーは、カバー内に研削粉が収集されるため、これらの問題無くなります。
