接合部に箱桁断面マルチセル構造を用いた PRC・鋼連続複合桁の施工

～東九州自動車道 大迫橋 (PC・鋼複合上部工) 工事～

Construction of the Osako Bridge (a PC / steel Mixed Bridge)

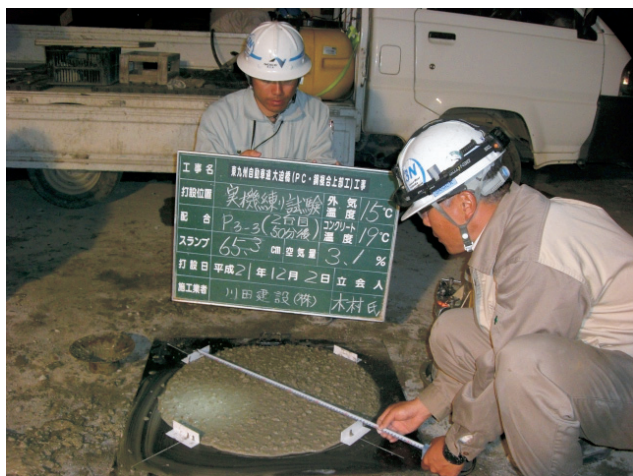
写真3 スランプフロー確認状況

性状確認結果を表1に、状況を写真3、4に示す。

空気量については減少量を事前確認し、現場到着時に規格値を満足するようになっている。スランプフローについては、増粘剤などの効果により、時間の経過とともに大きくなる結果となった。

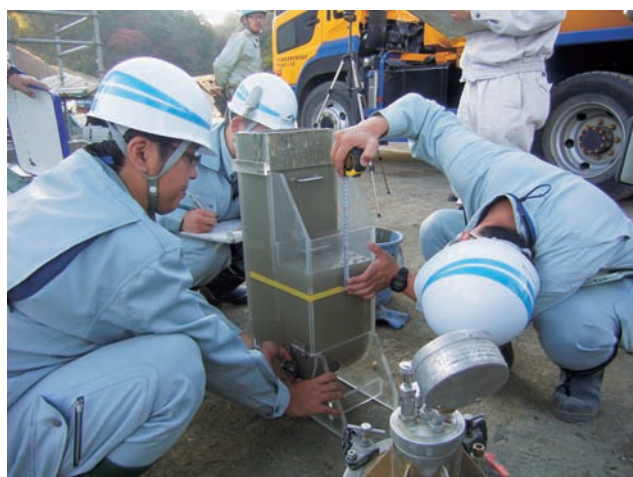
写真4 自己充てん性確認状況

そのほかに実施した試験項目として、塩化物含有量、500mmフロー到達時間、間隙通過性試験(U型充填高さ)、およびVロート流下試験を行い、品質・性状すべての規格値を満足していることを確認した。

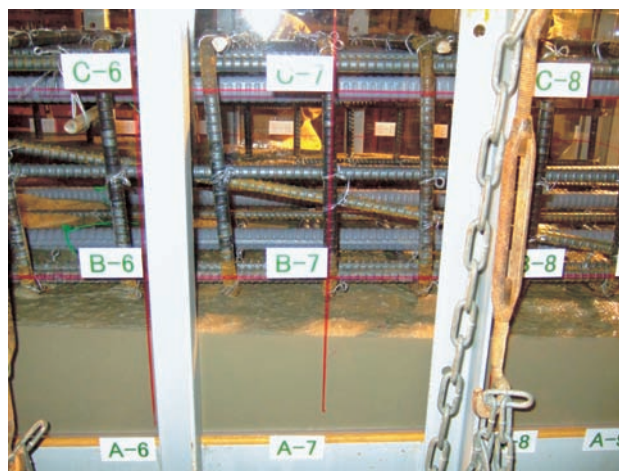
写真5 充填状況

透明アクリル板を使用し、側面に格子をマーキングしたポイントでの到達時間(2分ごと)の測定を行った。その結果、縦・横断に関係なく高流動コンクリートが鉄筋・PC鋼材などの障害を通過し、ほぼ水平に充填されていくことが確認できた。また、測定途中段階を表した図4に示すとおり、縦断勾配の高い方に空隙が残っていく状況も確認できた。充填状況を写真5に示す。

そのほか、充填性の補助として型枠バイブレータの使用も行ったが、型枠バイブレータの補助がなくても、自己充填されることが確認できた。

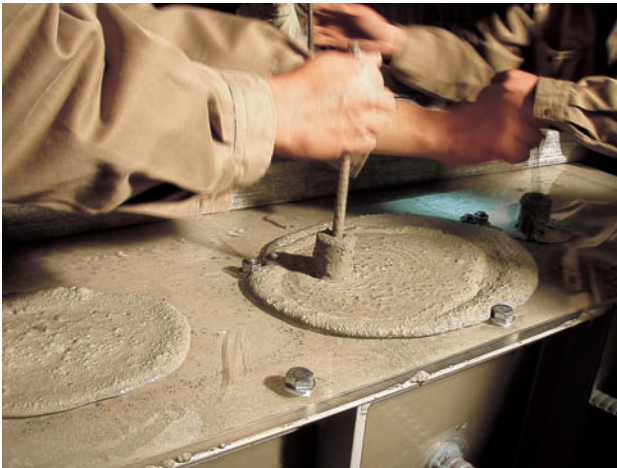
写真6 異形鉄筋による空気孔抜き差し状況

気泡の除去のため、型枠パイプレータの使用による有効性も確認できたが、写真6に示すように、空気孔に異形鉄筋を抜き差しすることによりコンクリートが吹き出し、空気孔付近の気泡も減少し非常に効果的であることが確認できた。

鋼殻セル上面および縦・横断の高い方には、空気の残留が懸念されるため空気孔を設置した。

高流動コンクリートは、順調にセル上面まで自己充填されているが若干の気泡が見られた。

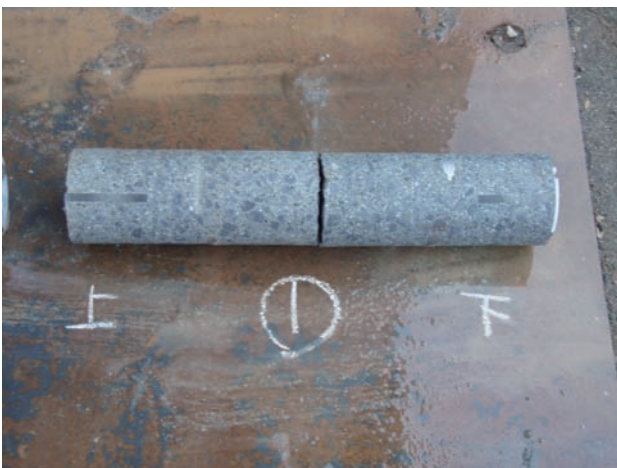
写真7 コア写真

骨材の沈下による材料分離を確認するため、コンクリート硬化後にコアを採取した。その結果、骨材は均等に混ざり合い材料分離は見られなかった。

採取したコアを写真7に示す。

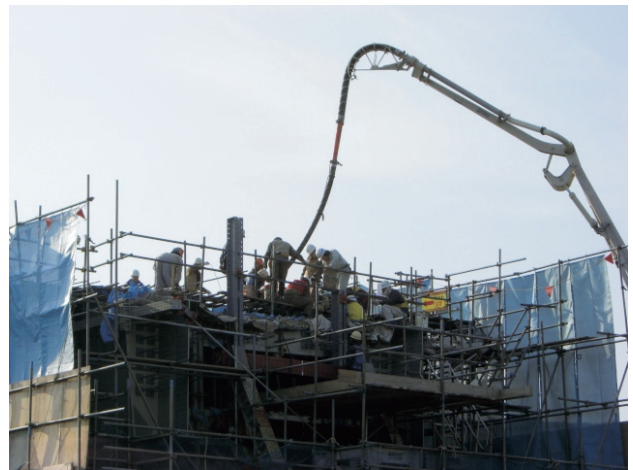
写真8 高流動コンクリート打設状況

コンクリート打設にはコンクリート圧送車を使用し、圧送車筒先端性状確認を行った。ブーム先端から筒先までを鉛直落下させたところ、材料分離が見られた。その結果を踏まえ、筒先部を水平に配置し打設することとした。

写真8に高流動コンクリート打設状況を示す。

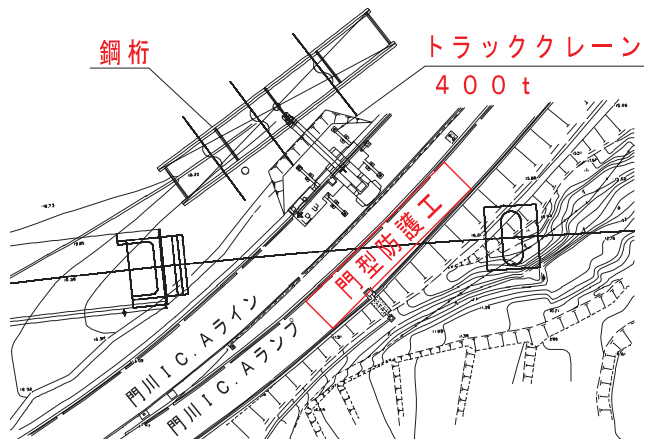
図5 平面位置図

鋼桁は延岡南道路門川ICのAランプ・Aラインを跨ぐため、延岡南道路延岡南IC～門川IC間を通行止めおよび国道10号線を規制し、また、延岡南道路の通行止め期間を短縮するため、Aランプ上に門型防護工をあらかじめ設置した。鋼桁の架設は、Aランプ横の鋼桁ヤードにて地組を行い夜間一括架設を行った。

図5に平面位置図、写真9に架設状況写真を示す。

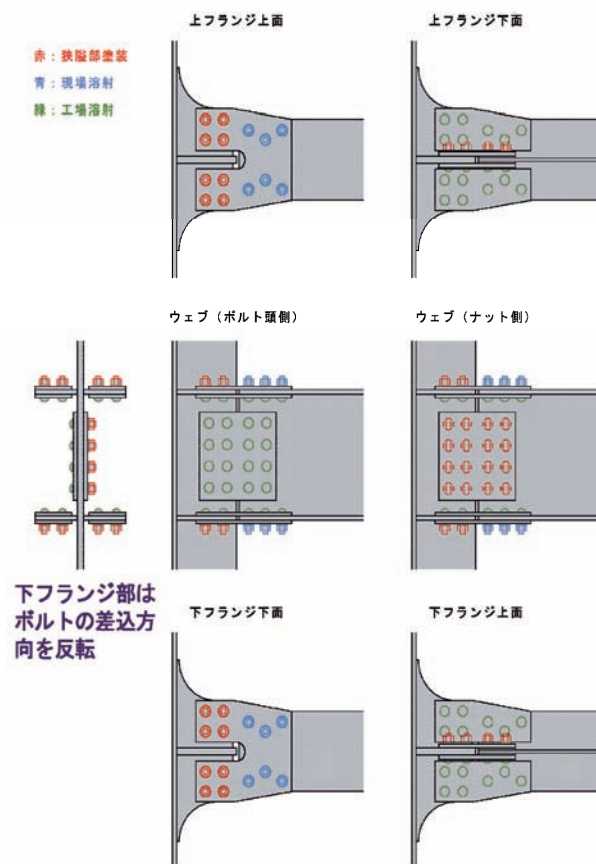
図7 横桁部ボルト防錆方法

主桁部ではフランジとウェブの交差部付近における2~3列は、溶射ガンの適正な作業条件(溶射面との離隔100mm以上、かつ溶射角45度以上)が確保できない箇所を狭隘部塗装範囲と設定した。また、中間横桁部ではボルト全数の86%が溶射困難箇所(狭隘部塗装範囲)と判定されたが、ボルト頭部の先行溶射およびボルト差込方向の変更をすることで、溶射困難箇所(狭隘部塗装範囲)を36%まで低減することができた。

図7に横桁部ボルト防錆方法を示す。

そのほか、溶射困難箇所を低減するため、詳細設計時に主桁のボルト接合を溶接接合に変更した。

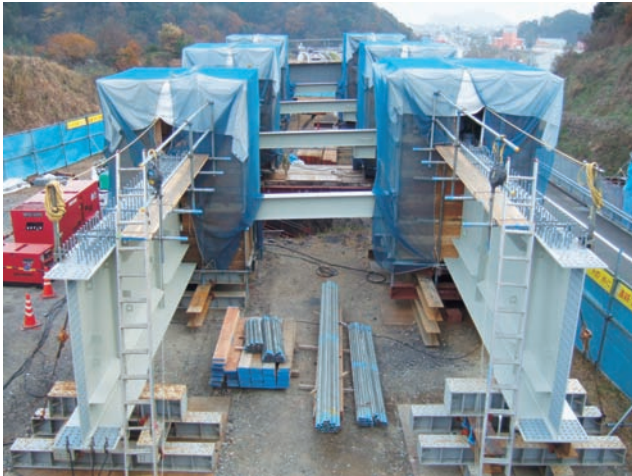
写真10 風防設備設置状況

写真10に鋼桁接合時の風防設備設置状況を示す。

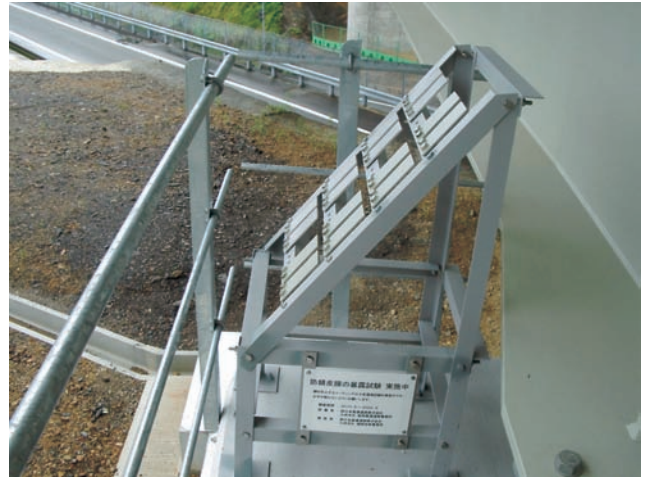
写真11 試験体設置状況

また、本橋A1橋台横に、溶射皮膜の健全度や経年劣化による皮膜状況などの確認を目的とした追跡調査を実施するための試験体を設置した。

写真11に追跡調査実施状況を、写真12に施工完了写真（接合部付近）を示す。
