論文・報告

橋梁の付着物調査と洗浄技術の実用化

Investigation of Adhered Bridge Matter and Practical Application of Washing Technologies

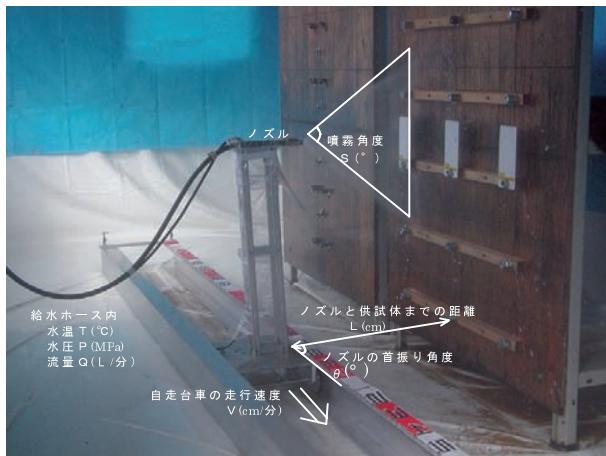
図5 洗浄実験の概略図とその変数

水圧P(MPa)	:給水ホース内の水圧
流量Q(L/分)	:給水ホース内の流量
水温T(°C)	:供給水の水温
距離L(cm)	:ノズルと被洗浄面までの距離
温度t(°C)	:外気温度
洗浄速度V(cm/分)	:走行台車の速度
噴射角度S(°)	:被洗浄面に対するノズルの傾き
ノズル形状角θ(°)	:洗浄水が扇形に広がる角度

実験方法は、図5に示すような洗浄実験装置を用いて、ノズルを固定した自走台車により、垂直に設置した供試体に対して洗浄水

を噴射して洗浄した。

洗浄条件は、暴露供試体の汚れや塩分が的確に除去できるように、人工海水を用いた塩分除去実験結果を参考にして、噴霧角度、吐出水圧、吐出流量、吐出水温および洗浄速度を調整した。洗浄効果の確認方法は、洗浄の前後を確認するために供試体を2分割し、汚れを色彩色差計、塩分を電気伝導度法による表面塩分計、腐食促進物質であるCl⁻の供試体における浸透状況をEPMA(電子線マイクロアナライザ)で分析した。

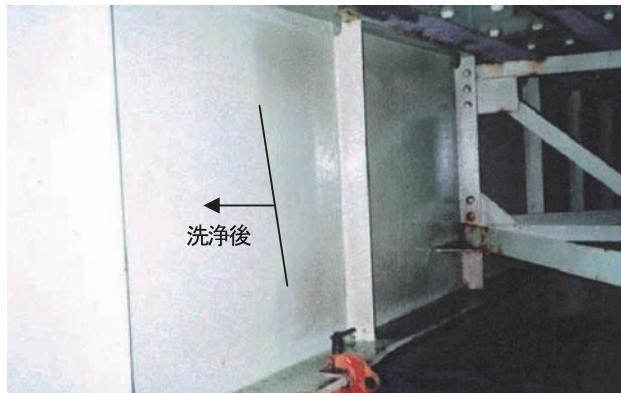
a) 簡易移動足場を用いた人力による洗浄(G8 柵海側)

写真5 洗浄前後の汚れの除去状況(手前が洗浄後)

1) 簡易移動吊足場を用いた洗浄の結果として、望来橋におけるG2桁海側の洗浄前後の状況を写真5a)に、4主桁における洗浄前後の付着塩分と汚れの差を示す色差の相違を図9に示す。これらの結果から、吐出水圧5MPa、吐出水量4L/分、吐出水温60度の温水洗浄により、積雪寒冷地の海岸沿いに架設された鋼I桁橋の付着塩分と汚れは、ほぼ除去できるものと考えられる。特に、汚れ除去は、写真5a)の洗浄前後の状況および、図9b)の汚れの激しい下フランジ上面の洗浄前後における色差の大きさなどからも理解できる。

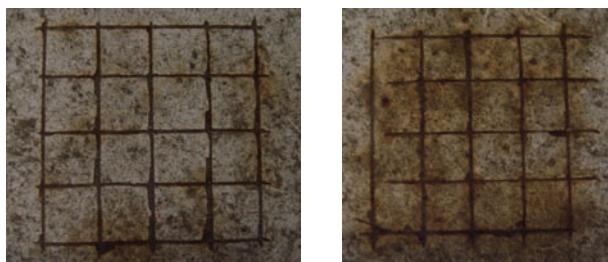
a) クロスカット部の状況(暴露5.5年目)

写真7 クロスカット部の試験結果例(大浜中橋 A塗装系)

供試体の一部には、洗浄効果を早期に確認するため図11に示すように暴露4年の供試体に対して洗浄したものと、洗浄していないものに、写真7a)に示すように塗膜に、鋼板まで貫通する格子状のクロスカットをした。

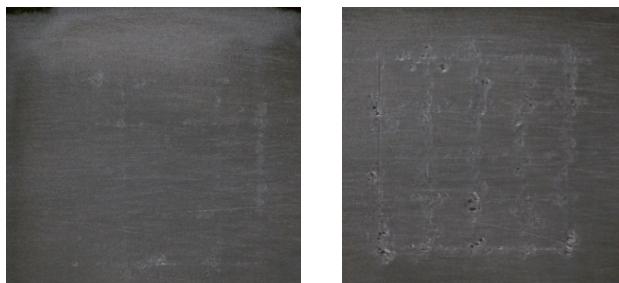
A-1-2(洗浄有)

A-1-5(洗浄無)

今回は、光沢度や色差に関しては、試験が継続中であるため、3次元表面粗さ計による鋼材腐食量の測定結果についてのみ述べる。クロスカット部の鋼材腐食状況の例を写真7b)に、各塗装系における腐食量の測定結果を表5に示す。これらの結果より、A, B塗装系において、洗浄による付着塩分や汚れを除去することにより、最大

腐食深さや腐食体積が小さくなることから、洗浄による鋼材の腐食抑制効果があり、橋梁の長寿命化に効果があることがわかった。
