## 永田橋の施工

## ～スペーストラス構造を用いた複合橋～

## Construction of Nagata bridge

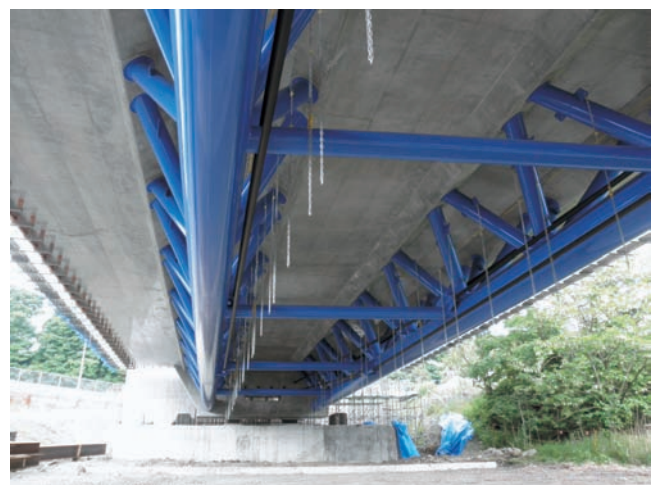
写真1 スペーストラス構造

スペーストラス構造とは、鋼部材である下弦材とコンクリート部材である上床版が3次的に配置された鋼トラス材で結合したトラス構造である(写真1)。スペーストラス橋の国内での施工実績は少なく、車道橋として採用された橋梁としては、本橋が国内初となる。

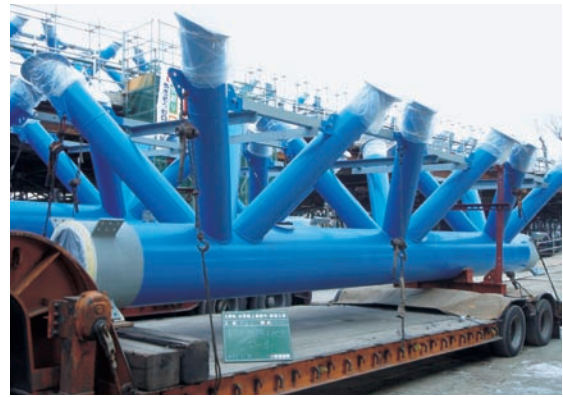
写真2 鋼部材1ユニット

11月より支保工をA1橋台側より組み立て、河川内は仮設杭の設置を同時に開始する。また、12月より鋼部材の架設を開始する。鋼部材は下弦材とトラス材が一体となった10m程度の部材を1ユニット(写真2)として、50ユニットを架設することとなる。また、製作時に算出した各部材の3次元座標値の結果に基づいて架設を行った。

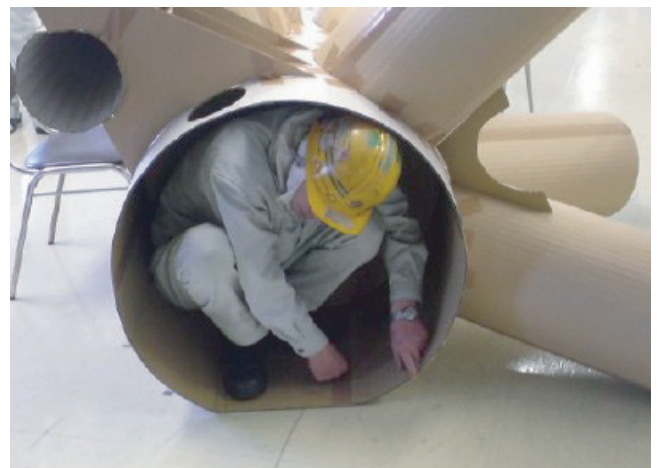
写真5 溶接の作業性確認状況

当初、下弦材の溶接は下弦材内部に人が入ることで良好な裏波形状を有する片面溶接が想定されていた。しかし、現場溶接を行う下弦材は $\phi 800$ ・最大板厚67mmの厚板鋼管であり、内径は最小で666mmであるため、模型を使用して溶接作業性の確認を行った(写真5)。この結果、管内ではほとんど身動きがとれず、管内において溶接作業を行うことは不可能であった。このため、本橋の下弦材の現場溶接は、外側からの裏当て金付き片面溶接を採用した(図5)。

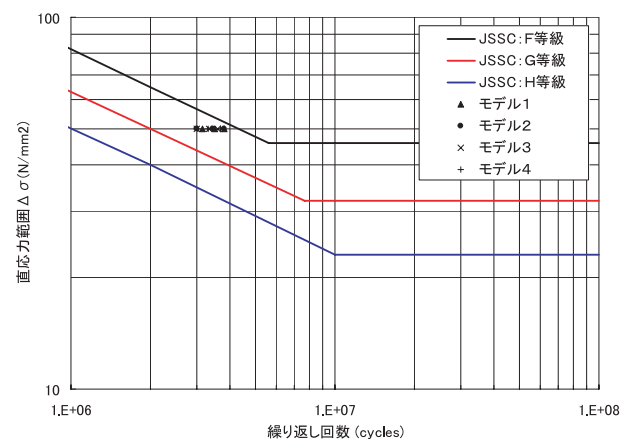
図9 繰り返し回数に対する疲労強度区分

すべてのモデルにおいて繰り返し回数300万回を超えても破断は見られなかった。図9に繰り返し回数に対する疲労強度区分図を示す。G等級の200万回基本許容応力範囲である $50\text{N/mm}^2$ の応力振幅において、300万回以上の繰り返し回数が得られたことから、今回の溶接手法はG等級以上の疲労強度を有していることが確認出来た。

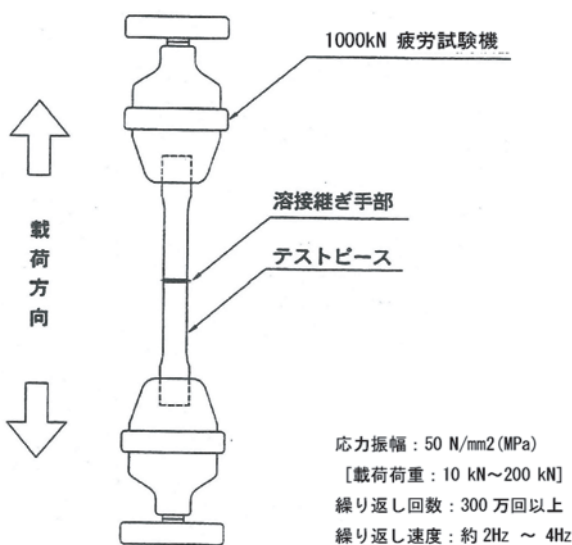
図8 疲労試験機概要図

試験方法は図8に示すように、テストピースの両端を疲労試験に固定し、一定振幅の直応力が作用するように繰り返し载荷を実施した。载荷速度については、2Hzから始め試験状況を確認しながら繰り返し速度を増加させ、最大4Hzまでとした。

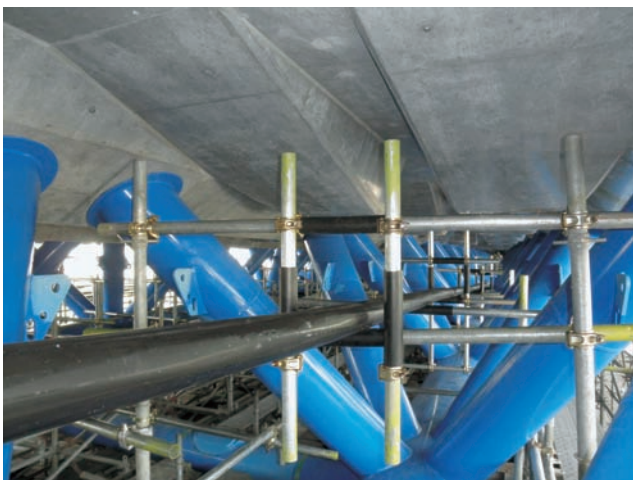
写真7 外ケーブル配置状況

本橋は、各径間毎に外ケーブル（19S15.2）が6本ずつ配置されている。各支点横桁を定着位置として、トラス格点に設置された偏向管を通すことでトラス内に外ケーブルを配置している（写真7）。

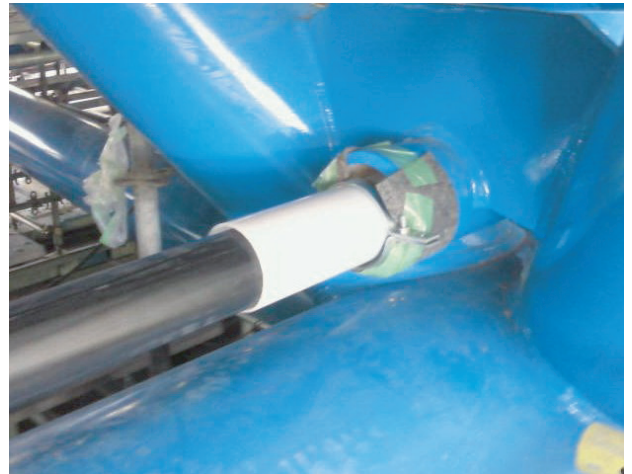
写真8 外ケーブル挿入施工試験状況

偏向管は曲げ半径3.0m、内径116.4mmの曲がり管を使用した。保護管となるPE管の端部にはバンド金具を取り付け、外ケーブル挿入時にPE管がケーブルと一緒に引き込まれることを防ぐこととした。また、挿入時にPE管が形状変化に対応できず偏向管内部の塗装に損傷を与えることが懸念された。このため、事前にPE管と外ケーブルの挿入試験を行い、作業性と塗装保護機能の確認を行った（写真8）。

施工試験は1.5m程の長さのPE管と5.0m程の長さの試験用外ケーブルを用いて行い、配置箇所の異なる3箇所の偏向管において挿入試験を行った。PE管は人力での挿入が可能であったため作業性に問題はなく、外ケーブルをレバーブロックを用いて引き込みを行った後の外ケーブルおよび偏向管内部に損傷は見られなかったため十分な保護機能を有していることが確認できた。
