# 築地大橋上部工工事の施工報告

～隅田川における大ブロック一括架設～

Construction Report of “Tsukiji BRIDGE” Superstructure

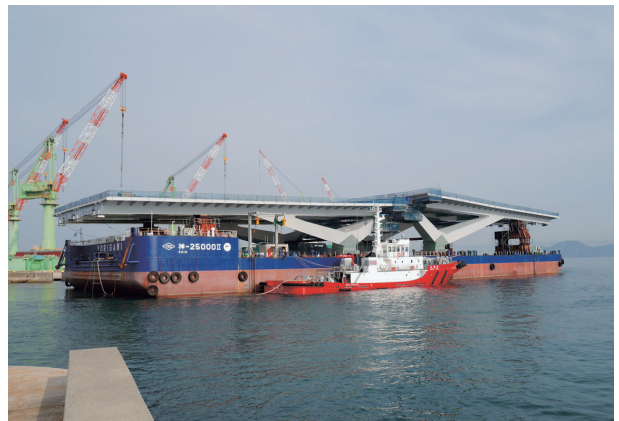
写真2 台船輸送状況（多度津港出港）

また、台船輸送時の受け点補強断面は、鉛直反力の他、ローリング（横揺れ）やピッチング（縦揺れ）などを考慮した(写真2)。

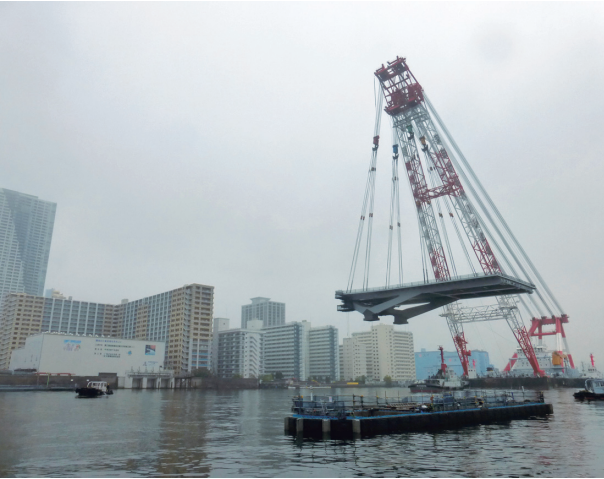
写真5 側径間（A1～P1）ブロック架設状況

側径間の大ブロックの架設は、1日目 A1～P1 ブロックの架設から行われた。前日に豊洲ふ頭にて水切りした側径間ブロックをFCで吊った状態のまま、曳航し隅田川に進出した。雨が降る中での作業となったが、予定通り架設を終え時間内に航路閉鎖を解除することができた（写真5）。

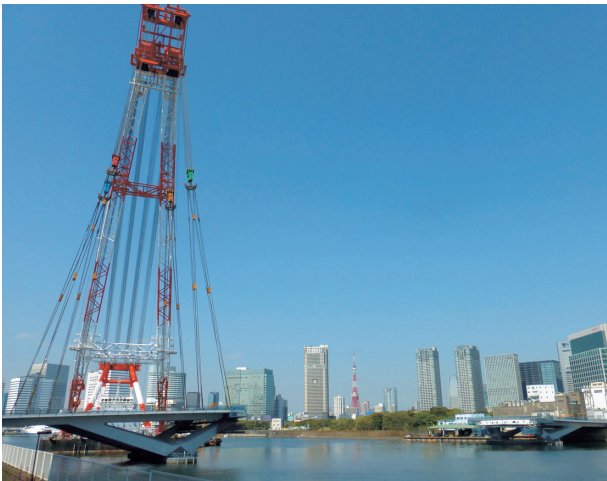
写真6 側径間（P2～A2）ブロック架設状況

2日目 P2～A2 ブロックの架設は1日目と同様なスケジュールで行われた。当日は晴天に恵まれ、前日と同様の架設ステップであったため作業が順調に進み、タイムスケジュールを前倒して作業を終えることができた（写真6）（図9）。

また、両側径間とも、橋脚基部の変形を拘束する仮設材を設置していたため、吊上げ時に想定された変形が拘束され、問題なくアンカーフレームに納めることができた。

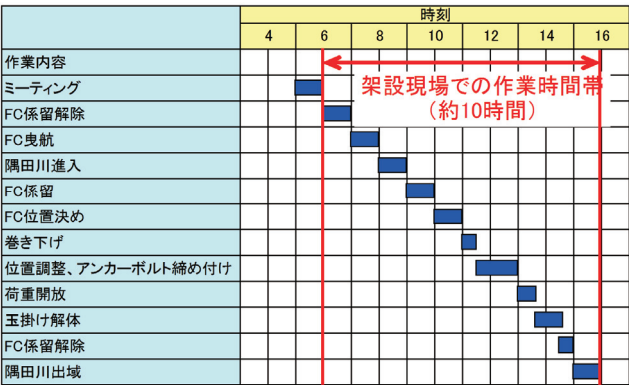
図9 架設タイムスケジュール（側径間）

隅田川の航路閉鎖は、6時～16時（10時間）とされていたため、時間内に架設を終えFCを隅田川から出域させ、航路閉鎖を解除することが要求された。

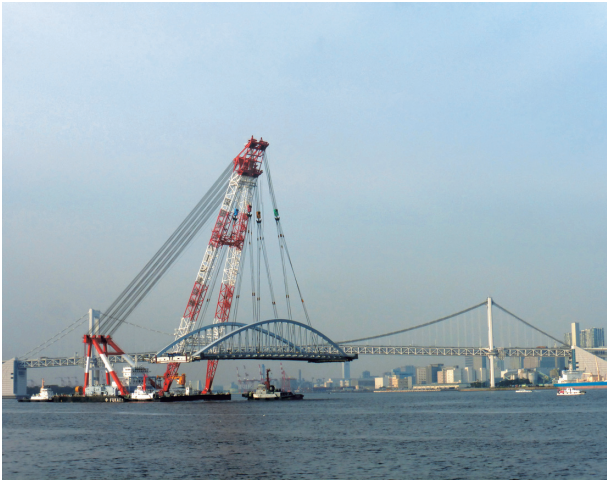
写真7 中央径間ブロックFC曳航状況

側径間同様に、架設前日に豊洲ふ頭にて水切りしFCで吊上げた状態で隅田川に進出した（写真7）。
