ゆでじま
湯出島橋耐震補強工事の施工報告～鋼上路式ローゼ橋における制震ダンパーの設置および
アーチ支承部のコンクリートヒンジ化施工～

Seismic Retrofit in YUDEJIMA Bridge

工事名：一般国道156号道路総合交付金（防災・橋補）
 湯出島橋耐震補強工事
 発注者：富山県 砺波土木センター
 工期：2014年4月1日～2014年12月12日（表2）
 施工場所：富山県南砺市上梨地内

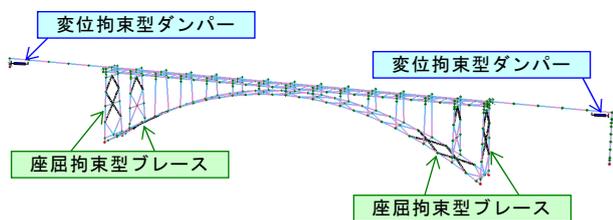
図1 3次元ファイバーモデルおよび制震装置配置状況

湯出島橋は、上路ローゼ橋であり、道路橋示方書・同解説 V耐震設計編によると、塑性ヒンジの発生箇所がはっきりしない橋、複雑な挙動をする橋に該当することから、耐震設計上、動的照査法を用いる必要がある。また、橋軸方向および橋軸直角方向の耐震挙動を再現するため、3次元モデルが用いられており、有限要素法における梁部材モデルの1つで、材料非線形問題を扱うことができるファイバーモデルが採用されている（図1）。

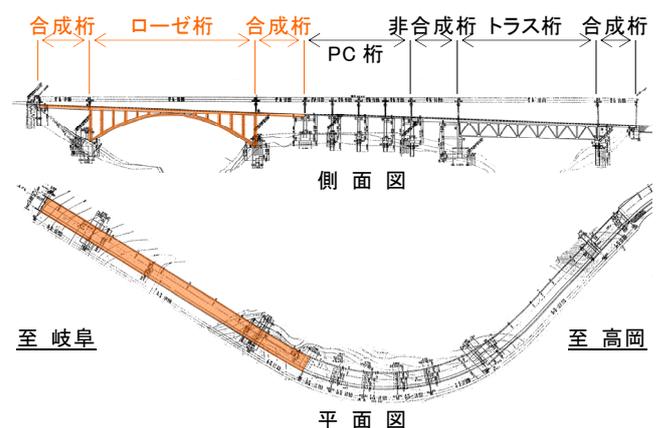
図2 橋梁一般図（現橋製作当時）（着色は工事対象）

橋梁形式：鋼上路式ローゼ橋、鋼上路式トラス橋、
 単純PC桁橋×4連、鋼単純非合成桁橋、
 鋼単純合成桁橋×3連（内2連）※下線が工事対象

橋長：453.9m（内、202.6m）（図3）
 有効幅員：〔車道〕8.0m、〔歩道〕1.5m
 橋格：1等橋、活荷重：TL-20
 適用道示：昭和47年、竣工：1975年（昭和50年）
 主要工種：制震ダンパー設置工、アーチ支承部補強工、
 橋軸方向固定装置設置工、支承加工 etc.

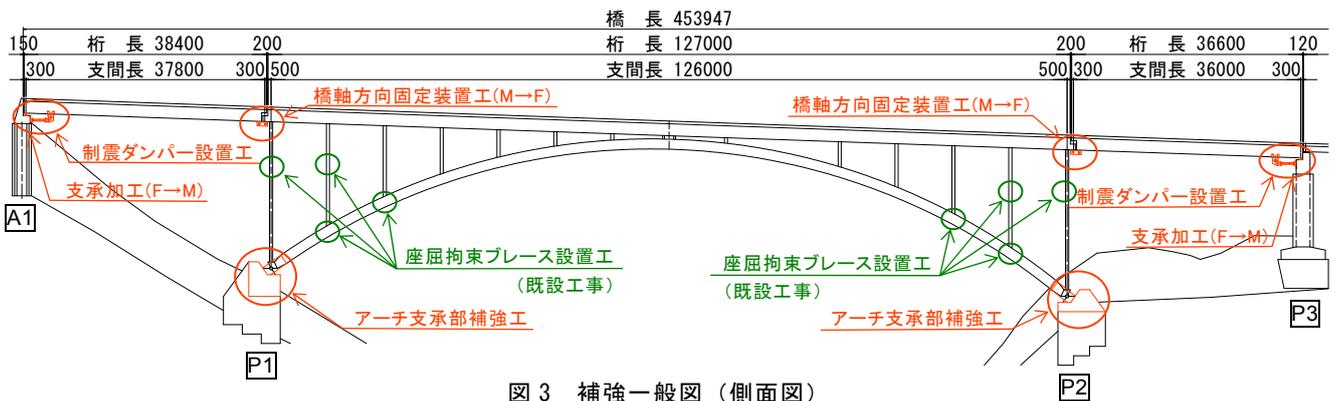
図3 補強一般図(側面図)

湯出島橋は、前年度に一部の耐震補強工事が施工済みであり、該当するアーチリブ横構および支柱対傾構が座屈拘束型ブレースに取り替えられている。同様に、橋軸方向固定構造の内、アーチ径間側のゲルバー部鋼製ブラケットについては取り付け済みであった。

P3 橋脚は既に RC 巻立てによる耐震補強が施工済みであり、新たに補強が生じることは好ましくないことから、補強が生じない様に、変位制御ダンパーの容量が調整されている。

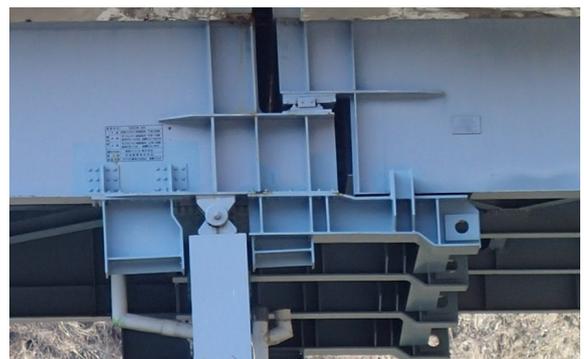
写真2 橋軸方向固定構造 着工前 (P2 橋脚)

前述のとおり、アーチ径間側のゲルバー部には、橋軸直角方向の変位制限構造を兼ねた橋軸方向固定用の鋼製ブラケットが設置済みである(写真2)。

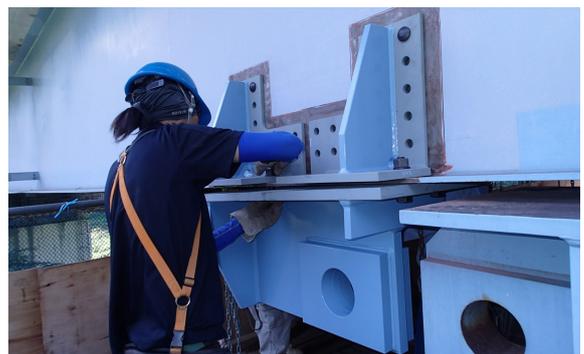
写真3 橋軸方向固定構造 設置状況 (P1 橋脚)

主桁補強材の設置にあたり、横構ガセットや既済耐震補強工事に取り付けられた落橋防止ブラケットが存在したため、該当部を測量して部材製作に反映させることで、干渉等生ずること無く主桁補強材を設置することができた(写真3)。

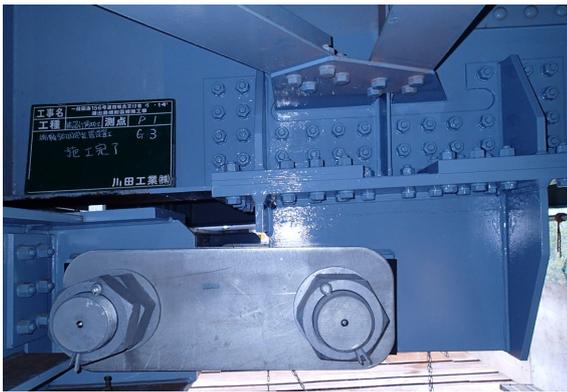
写真4 橋軸方向固定構造 設置完了 (P1 橋脚)

既設の橋軸方向固定用ブラケットは、アーチ径間側に設置されており、側径間側に設置したブラケットとは少々芯ずれを起こしていたため、緩衝材の厚さを調整して2枚の連結板を平行に設置させることとした(写真4)。

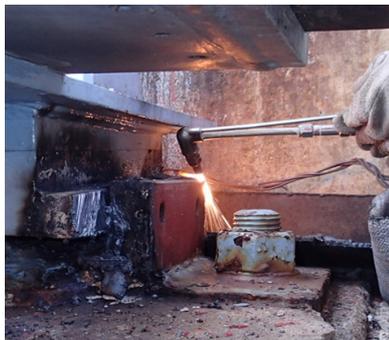
写真5 上沓切断状況

支承加工は、上沓の上図ハッチング部分をガス切断し、切り込み部を平滑化して、可動可能な構造へと変更を行った (写真5, 6)。

ガス切断は、狭所における狭隘部での作業となるため、既存の構造を損傷させない様に、細心の注意を払いながら行った。また、支承周囲には、既済の耐震補強工事に取り付けられた橋軸直角方向の変位制限構造 (鋼製ブラケット・ボルト構造) が取り付けられていたため、必要に応じて一時撤去し作業終了後復旧した。

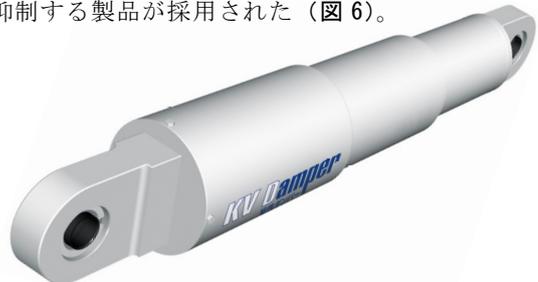
図6 変位拘束型ダンパー (KV ダンパー)

A1 橋台, P3 橋脚に設置される変位拘束型ダンパー (以降、制震ダンパー) は、シリコン系粘性材の流動抵抗により地震時の大きな衝撃力を受け止め、入力エネルギーを効率よく吸収・逸散し応答加速度や変位を効果的に抑制する製品が採用された (図6)。

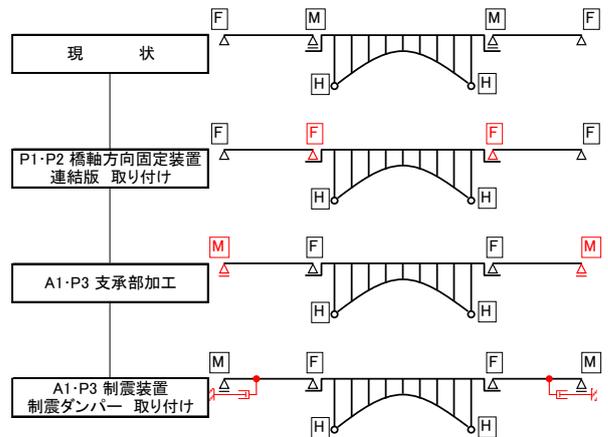
図7 制震ダンパー取り付けフローチャート

制震ダンパーの設置にあたっては、設置箇所における桁の温度による挙動が大変重要となってくる。アーチ径間部に側径間部を一体化させて、支承の固定可動条件を変更させる本工事では、温度による桁の移動方向が変更前後では異なるため、施工手順を踏まえた温度管理を行った (図7, 8)。

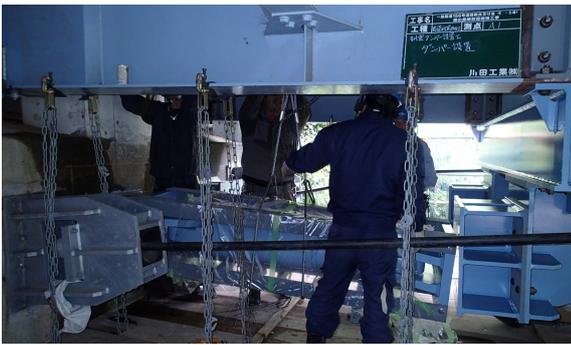
写真7 制震ダンパー設置状況

制震ダンパーは、ある程度速度をもった外力に対しては剛性が非常に高いため、現場でストロークを調整することは困難となる。そこで、制震ダンパー取付時の温度を想定して、取付時設計長よりも20mm短いストローク長で両端クレビスを仮固定して、現地搬入・設置することとした(写真7)。

シリンダーの太くなっているところは、保護パイプ(カバー)であり、玉掛け索が掛からない様、仮固定材を吊って設置作業を行った。

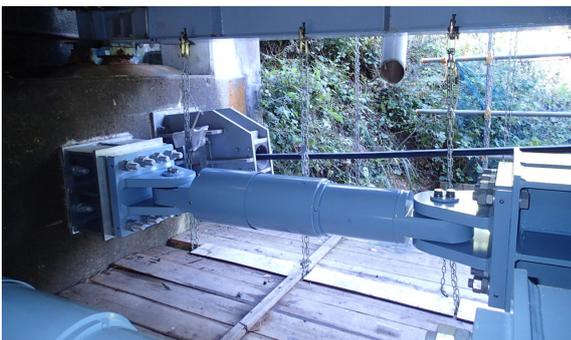
写真8 制震ダンパー設置完了

以上の配慮から、取付時を想定した製品長に対して、適切な取付間隔の元、制震ダンパーを納める事ができた(写真8)。

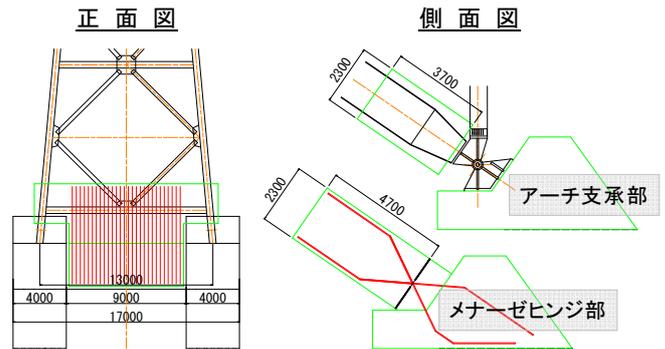
図9 アーチ基部メナーゼヒンジ構造

湯出島橋は上路式ローゼ形式であり、アーチ支点部はヒンジ構造となっている。ただし、ヒンジ部はレベル2地震動を想定した設計が行われていないことから、従来のタイプA支承(支承単体ではレベル2地震動の耐力を有していない)と見なされる。

ヒンジ部はアーチ構造を支える重要部材であり、レベル2地震動に対する耐力を有する必要があるが、支承本体を取り替えるのは困難なため、タイプB相当の支承として耐力を有し、橋軸直角方向の地震力に対して負反力が生じない様な構造が求められた。

そこで、最下段水平支材をコンクリートで巻立て、メナーゼ鉄筋で基礎工と一体化する案が採用された

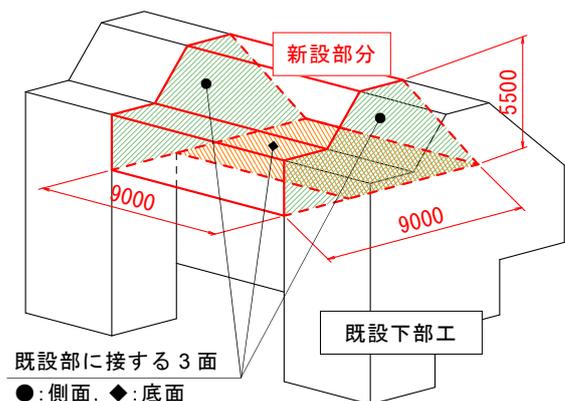
図10 下部工全体図(P1基部)

メナーゼヒンジの施工は、既設下部工に接する3面に拘束されたマスコンクリート施工となるため、熱影響によるひび割れの発生が懸念された(図10)。

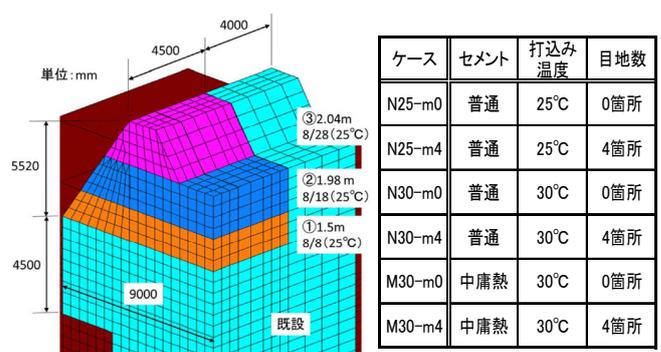
図11 3次元1/2モデルおよび解析ケース

温度解析は、3次元の解析モデルを用いて、当初設計の配合を含む、セメント、打込み温度、目地箇所数に着目した計6ケースについて解析を行った(図11)。

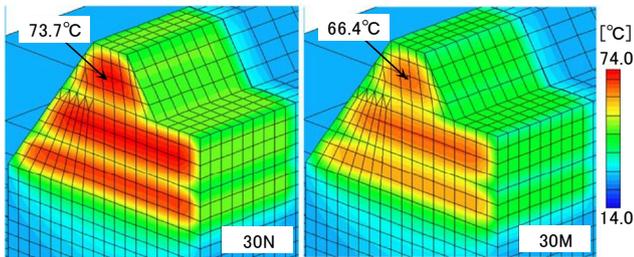
(a) 普通ポルトランドセメント (b) 中庸熱ポルトランドセメント
図 12 温度分布 (打込み温度 30°C)

解析より、普通ポルトランドセメントから中庸熱ポルトランドセメントへ変更することで、コンクリート内部で発生する水和熱を 7°C 程下げられることが判明した (図 12)。また、当初計画されてなかった目地を 4 箇所 (目地間隔 3m 以下) 併設することで、橋軸直角方向の応力を 2.5N/mm² 程低減できることが判明した (図 13)。

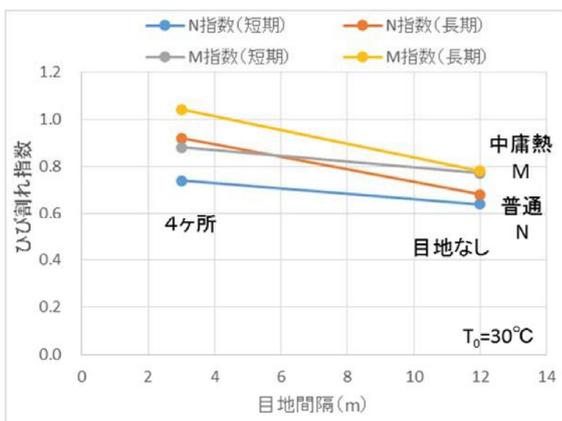
図 14 目地間隔と最小ひび割れ指数の関係

図 14 に使用セメント毎の目地間隔と最小ひび割れ指数の関係を示す。ひび割れ指数とは、コンクリートに発生する引張応力に対する引張強度の比と定義されており、式(1)より求められる。その値が大きいほどひび割れ発生のリスクは小さい。一般に、ひび割れの発生を許容するが、ひび割れ幅が過大とならない様に制限したい場合、安全係数 γ_{cr} は 1.0 以上としている。

当初設計 (普通ポルトランドセメント/目地 0 箇所) では 0.7 程度であったひび割れ指数が、中庸熱ポルトランドセメントおよび目地 4 箇所に変えることによって、1.0 以上となることが判明した。本結果は発注者へ報告・提案の上、実施工へ反映させて、有害なひび割れを一切発生させること無く、アーチ基部コンクリートの施工を完了することができた (写真 9)。

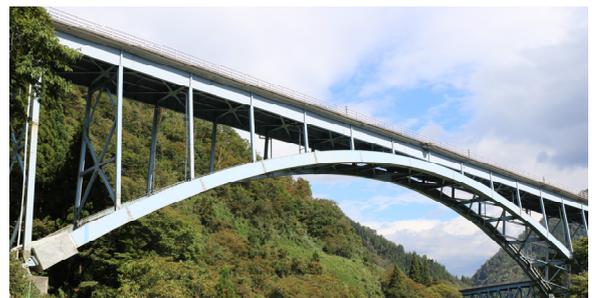
写真 10 完成写真 (左岸上流側より)

湯出島橋の耐震補強工事は、アーチ基部コンクリートの施工を終え、背面盛り土復旧および足場撤去を経て、2014年12月に無事竣工を迎えることができた (写真 10)。
