牛久大仏を見守る 建築事業部の取り組みについて

The Technology to Watch over the Great Buddha of Ushiku

牛久大仏は川田工業(株)の設計施工で約7年の月日をかけて完成しました。牛久大仏が竣工して約24年、およそ四半世紀の年月が経ちました。建物でも橋においても末永く使用していくためには、定期的なメンテナンスが必要です。また、地震や雷などの自然災害を受ける可能性があり、建物使用に影響する場合があります。建築事業部では建物維持のための定期点検はもちろん、地震や雷などの自然災害に対して新しいモニタリング技術を取り入れ、牛久大仏を見守り続けています。本特集では、牛久大仏を見守り続けるための建築事業部の取り組みを紹介します。

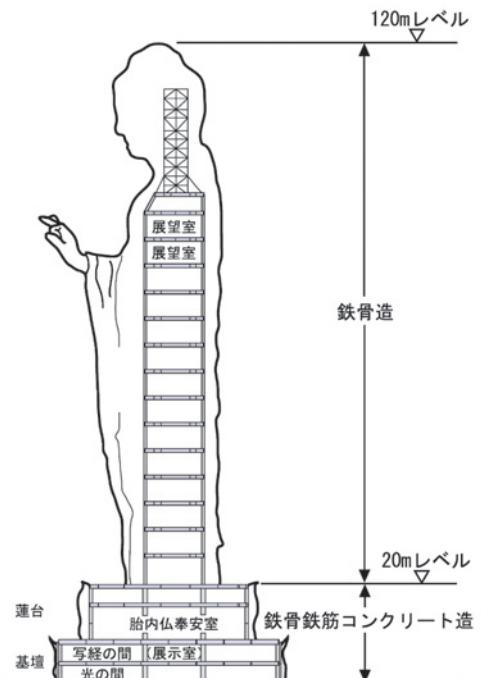
図1 断面図

牛久大仏は高さ120 mの構造を可能にするため、下部の基壇と蓮台を鉄骨鉄筋コンクリート造、仏像本体を鉄骨造としています(図1)。メインフレームは超高層ビルの鉄骨に使われる四面ボックス柱、大梁はビルトH、ブレースはH形鋼などで構成され、ブレース付きラーメン構造となっています。外装材(外被)は厚さ6 mmの青銅板で、鋳造により作られています。メインフレームと外被銅板との間には、山形鋼をトラス状に組んだ下地鉄骨を配置し(図2)、仏像の形状で特徴となっている両手が大きく突き出た形状や衣に現れる奥深いヒダ、手の形状などを忠実に再現しています。

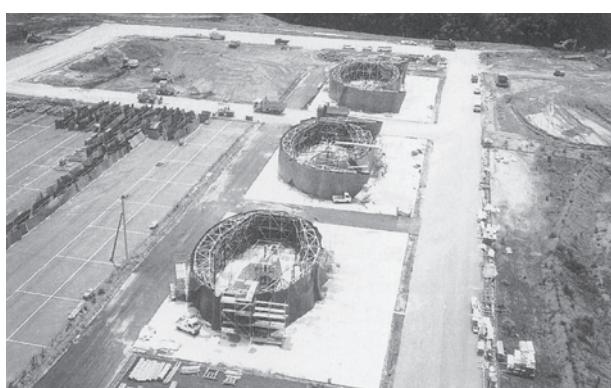
写真2 建設時の仮組状況

下地鉄骨はブロック架設を可能にするため、高さ5m、幅約5mに分割されており、下地鉄骨1ブロックに取り付く外被銅板は9枚で、それらは溶接で接合されています。ブロック間の外被銅板の接合部はエキスパンションジョイントとなっており、外被銅板の熱伸縮に対応できる構造となっています。エキスパンションジョイントは仏像内部からのシール施工で処理しています。

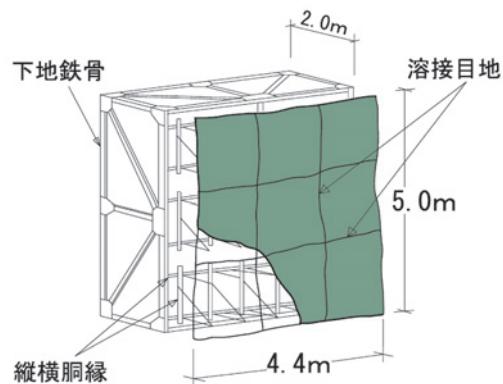
図3 下地鉄骨と外被銅板

仏像の外被銅板はその複雑な形状から下地鉄骨への取付けには溶接接合が多用されています（図3）。また、下地鉄骨はメンテナンスを考え、溶融亜鉛めっき仕上げとしています。外被銅板の熱による伸縮や、強風による構造体の揺れで各所が頻繁に動き、過酷な条件にさらされることから外被銅板と下地鉄骨は点検時に補修箇所が多く発見される部分です。

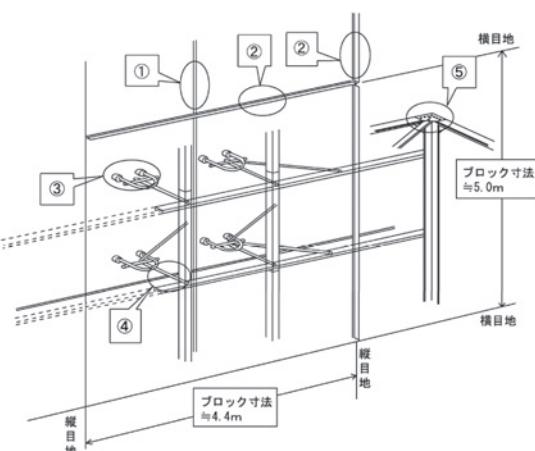
図4 点検項目

内部点検は2011年から開始し、現在は毎年定期的に行われています。点検項目は①銅板の溶接目地、②ブロックエキスパンション部のシール、③銅板固定U型鉄筋、④鉄筋ファスナー、⑤下地鉄骨ボルトです。

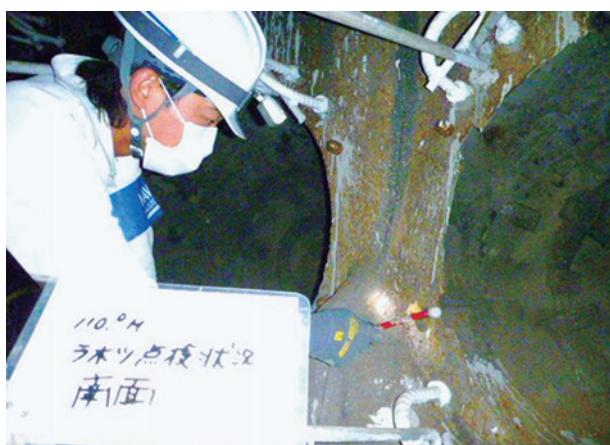
写真3 点検状況

仏像の外被は青銅板約6000枚で構成されており、点検に費やす時間も膨大なものになります。よって、仏像表面を4工区に分けて毎年1工区毎、4年で全体を点検できるサイクルを組んでいます（図5）。下地鉄骨には点検歩廊が設置されていますが、衣の垂れ下がったヒダや指先など、ジャングルジムのような仏像内を点検する作業は大変です。この作業は、すべて人間の目で確認しています。

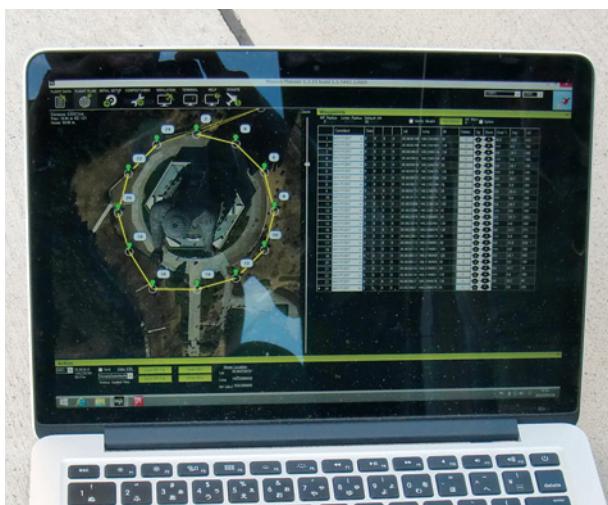
写真4 ドローンによる撮影計画

仏像の外被は青銅板ですので、十分な耐久性を確保していると考えられます。しかし、実際に外被を外から点検する手段は仏像の巨大さから簡単ではありません。外部に出る窓も無く、メンテナンス用ゴンドラを吊り下げる設備もありません。地上から望遠を使用した点検方法では、形状が複雑であるため点検できない死角部分があります。そこで、近年飛行性能が向上しているドローンを使用してカメラによる外観点検を2015年4月に行いました。ドローンに搭載したカメラはデジタル一眼カメラで、約2430万画素の高画質カメラです。撮影はGPSを使用し、平面的に12分割した位置で縦方向にドローンを移動させて行いました（図6）。点検には9000枚

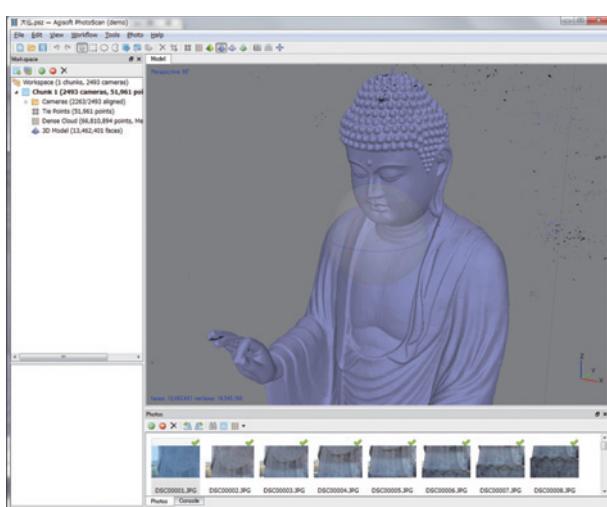
図7 牛久大仏の3Dモデル

の写真撮影を行い、写真画像は通常のスナップ写真の他に画像処理ソフトにより3Dモデル化し、PC上にて自由に閲覧が可能としました（図7）。

点検では外観に大きな不具合は発見されなかったことから、今後の点検を4年毎に行うことを施主に提案しています。

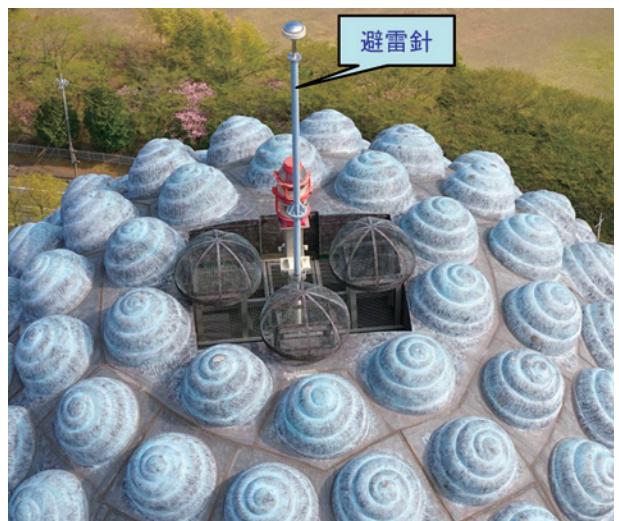
写真8 落雷抑制型避雷針

そこで、弱電設備を雷電流から守るため落雷抑制型避雷針を設置しました（写真8）。落雷抑制型避雷針とは通常の避雷針（誘導針）とは異なり、落雷自体を抑制する本当の意味での避雷針です。

落雷抑制型避雷針を設置してから2016年9月までの落雷による被害は、水平方向から下部電極に向けて放電が発生した1回のみとなっています。

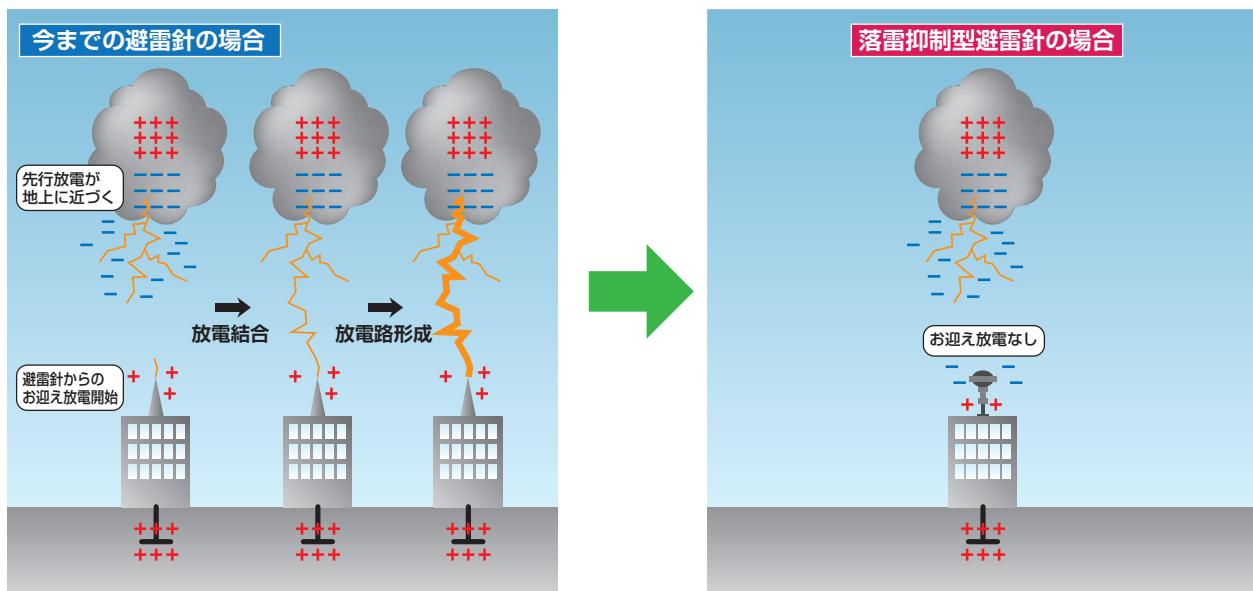
図8 落雷抑制型避雷針の原理²⁾

今までの避雷針への落雷メカニズムは、まず通常マイナス電荷を帯びている地表面や避雷針に、マイナス電荷を底部に貯めている雷雲が接近すると、雷雲のマイナスに誘起されて雲の直下はプラスに帶電し、避雷針からはプラス電荷が上空のマイナス電荷に向かって放電します。雲のマイナス電荷は地面のプラス電荷に向かって放電します。その多くが空中で消失してしまいますが、この二つの放電が結びつくと電荷が通りやすくなった放電路にさらに大きな電荷が流れます。これが落雷の原理です（図8）。

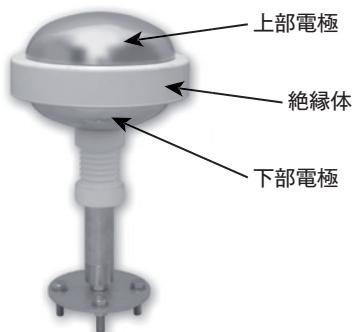
図9 落雷抑制型避雷針

今回設置した落雷抑制型避雷針は、半球状の電極を上下に配置し、その間を円筒形の絶縁体を用いて固定したもので（図9）。これにより避雷針の先端（上部）がマイナス電荷になる構造になっており、雲のマイナス電荷と結びつきにくいため落雷の発生を防ぐ仕組みです。

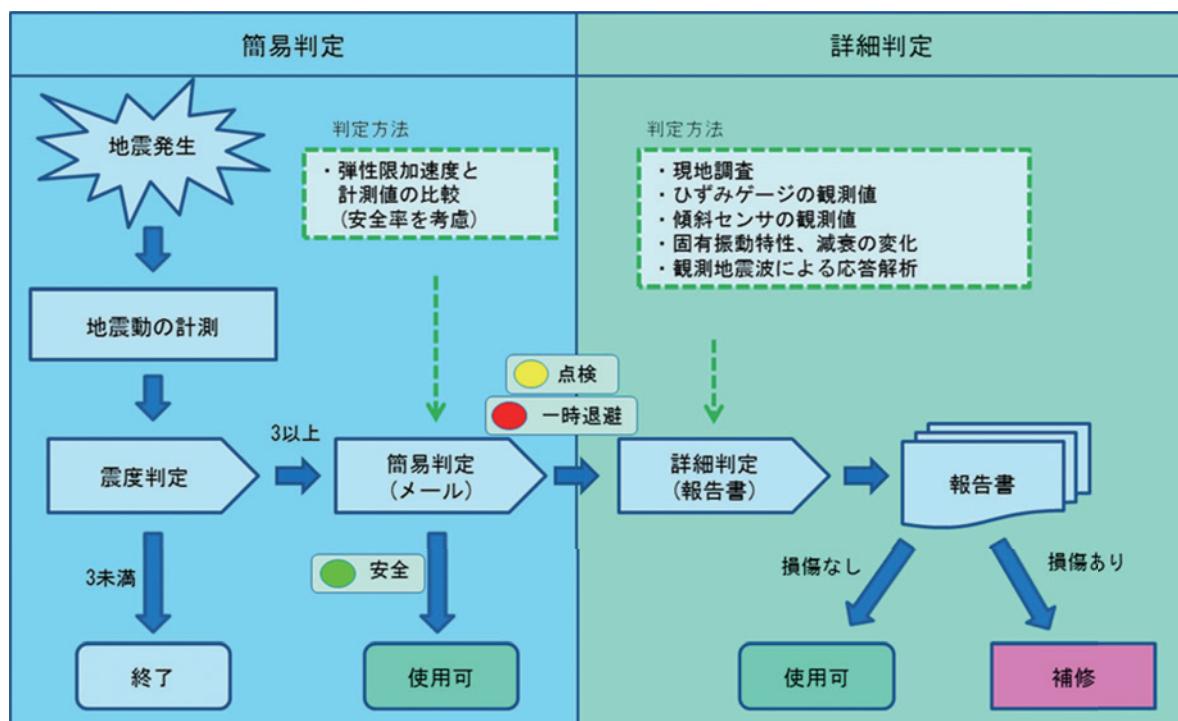
図10 牛久大仏における構造ヘルスモニタリング

構造ヘルスモニタリングは、地震や風による構造物の揺れを、建物に設置した観測機器によりリアルタイムで計測し、安全性や被災度を判定する技術です。建築事業部ではこのシステムを開発し、牛久大仏に組み込んで2016年4月から運用を始めました。

仏像に各種計測装置を設置し、地震による加速度が、設定した閾値を超えた際は、通報先として登録されたメールアドレスに簡易判定結果と地震概要を送信します。計測した加速度から地震による損傷の有無を推定することで、仏像内の展望室などの継続利用が可能か判断します。加速度が閾値を超えた場合は、詳細判定を実施して、損傷の有無を確定します。

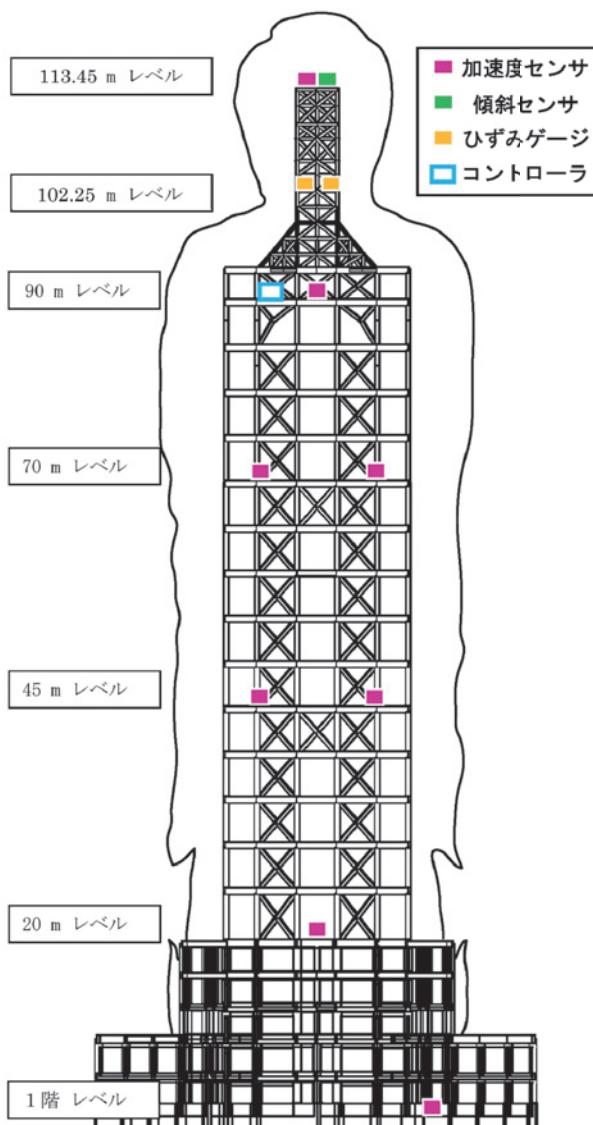
図11 計測機器の設置状況（断面）

仏像胎内には図11に示す位置に加速度センサ、傾斜センサ、ひずみゲージを設置しました。

加速度計の設置位置は仏像の形状から判断できる振動特性を考慮して設置しました。仏像の形状は胴体の肩から首にかけて細くなり、頭部では再び断面が大きくなるので、地震による水平力に対しては頭部が大きく振られます。よって、加速度センサは高さ方向の振動特性を把握できるよう、地上1階レベル、足元となる20 m レベルに設置し、胴体部分は足元から断面が変化する肩までを3分割した45 m レベル、70 m レベル、90 m レベル、最頂部となる113.45 m レベルに設置しました。45 m、70 m レベルは図12に示すように躯体中央となる位置に構造部材が存在しないため、躯体の対角となる柱近傍位置に設置して、剛心位置の加速度を推定します。

傾斜センサは地震発生前後の仏像頭部の傾斜を計測するために、頭頂部 113.45 m レベルに設置しました。部材の損傷により生じるわずかな傾斜も計測できるよう、1万分の1°の違いを計測できるセンサを採用しています。

ひずみゲージは地震時において最も負荷が大きくなると想定される仏像首部の鉄骨のひずみを計測するため、102.25 m レベルに設置しました。

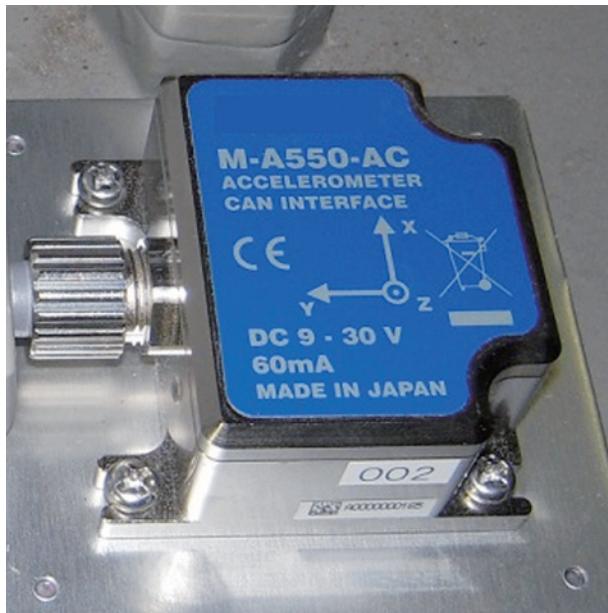
写真9 加速度センサ

牛久大仏は、巨大な構造物であるため、発現する振動は極めてゆっくりとした現象となります。この挙動を捉えるためには、従来のサーボ型やひずみ型の加速度センサでは精度不足であり、このような要請から、水晶振動子を利用した $1 \mu G$ の分解能をもつ非常に精度の高い3軸加速度センサを採用しています（写真9）。計測方向は水平2方向（X方向：仏像左右方向、Y方向：仏像前後方向）及び鉛直方向（Z方向）としています。

加速度センサ、傾斜センサは金属板にボルト接合後、45 m レベル以上はマグネットにより鉄骨躯体に取り付け、1階レベル、20 m レベルはコンクリートスラブへ接着剤を用いて固定しています。

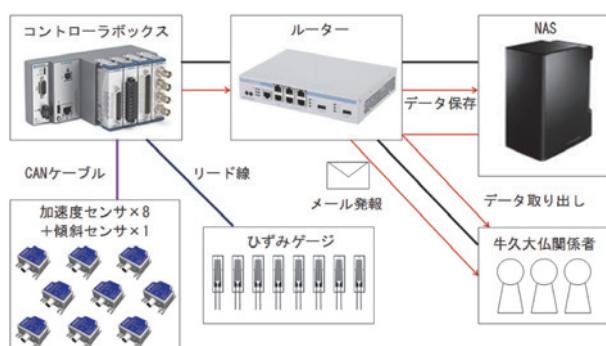
図13 システム概要

加速度センサと傾斜センサはCAN (Controller Area Network) ケーブルでコントローラボックスに繋ぎ、ひずみゲージはリード線でボックスに繋いでいます。計測データはルーターを介してNAS (Network Attached Storage = ネットワーク上に接続できるHDD) にCSV形式で保存します。データのサンプリングレートは、地震波の時間刻み0.01秒を得るため100 Hzとなっています。

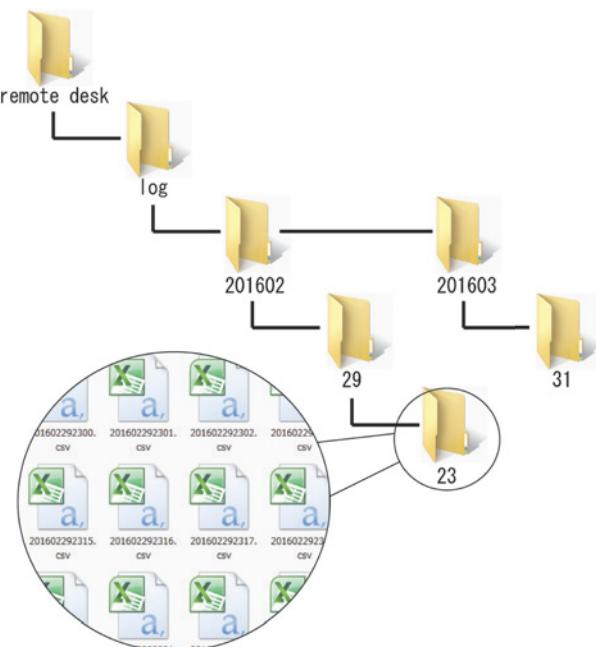
図14 保存ファイル要領

保存されるファイル構成は年月、日にち、時間でフォルダが作成され、1分単位でCSVファイルが作成されます。

例) 2016年2月29日23時台の1分ごとのデータ

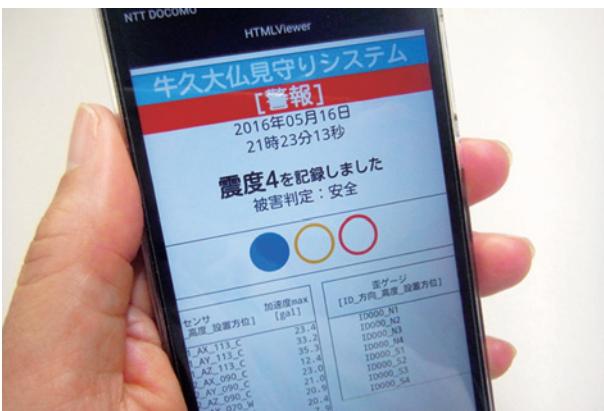
写真 10 簡易判定メール

簡易判定メールの内容は、地震を観測した日時、1階レベルにおける加速度から計算した震度、安全・点検・一時退避の3段階で行う簡易判定、さらに加速度、傾斜センサ及びひずみゲージの最大最小値となっています。

判定結果を直感的に判断できるように、結果のレベルを信号機の青「安全」、黄「点検」、赤「一時退避」で表現しています。

簡易判定メールは、1階レベルに設置した加速度センサの計測値で、気象庁の算出方法で計算した計測震度が2.5以上（震度3以上）となった場合に予め登録設定した関係者に対し、送信されます。震度計算はコントローラ内で行っており、震度を算出するための演算は0.1秒ごとに行い、5秒間の加速度データを使用してほぼリアルタイムに、しかも連続的に震度を算出できるものとしています。
