南本牧ふ頭本牧線（VI工区）橋梁上部工事

～FCによる一括架設～

Project of Minami-Honmoku Line

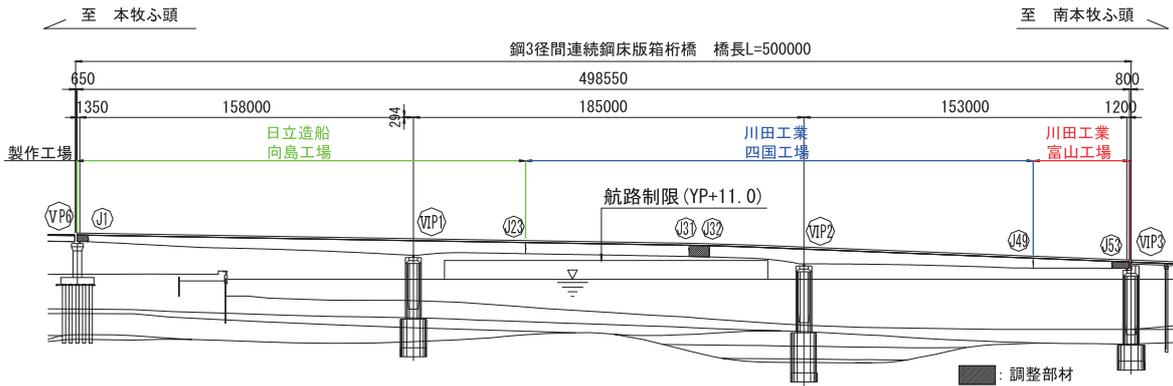
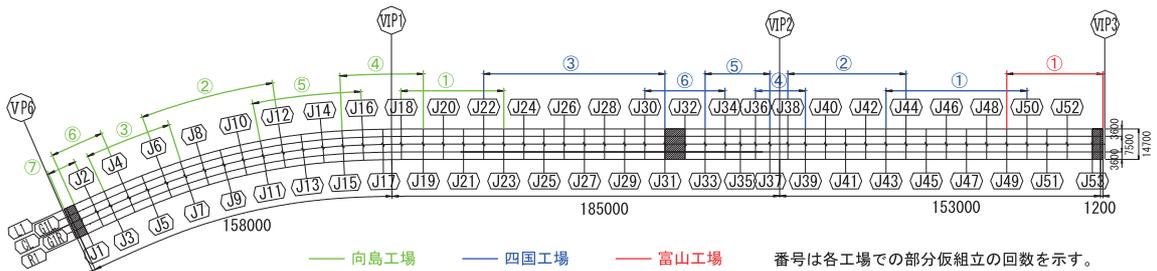
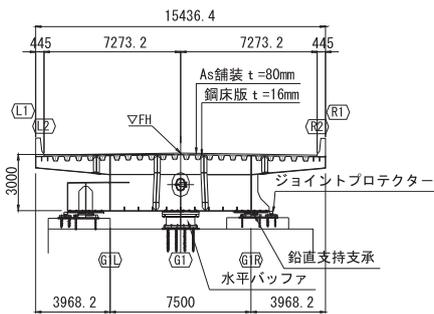
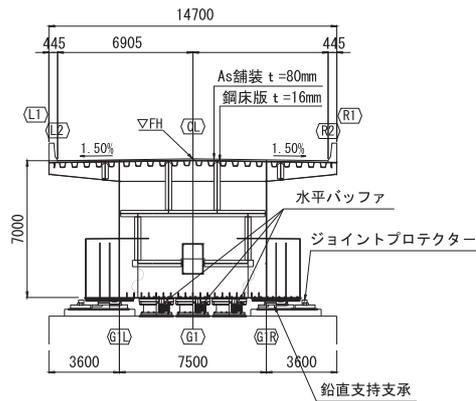
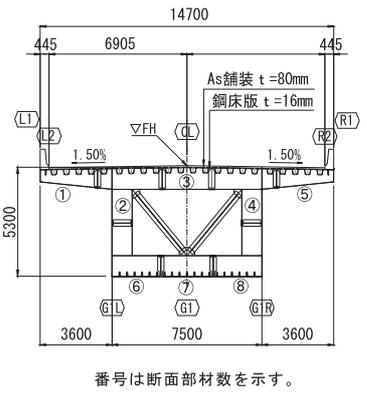
図2 構造一般図

側面図

平面図

端支点断面図

中間支点断面図

標準断面図

本橋は架設単位となる3つの大ブロックに分けられ、最長となる大ブロック①は橋軸方向に22部材から構成されている。1部材は**写真1**に示す箱桁断面であり、**図2**の標準断面図に示す8分割された断面部材で構成しており、中間支点部近傍は主桁高さが約7mあることから、最大11分割された断面部材で構成されている。

下部工の出来形誤差および球面補正量を調整するため、各支間に調整部材を設定した。調整部材の位置は**図2**平面図に示す。調整部材は3工場が1部材を担当することで、現地測量結果による調整量決定後に同時着手可能な体制とし、工程短縮への配慮も行った。

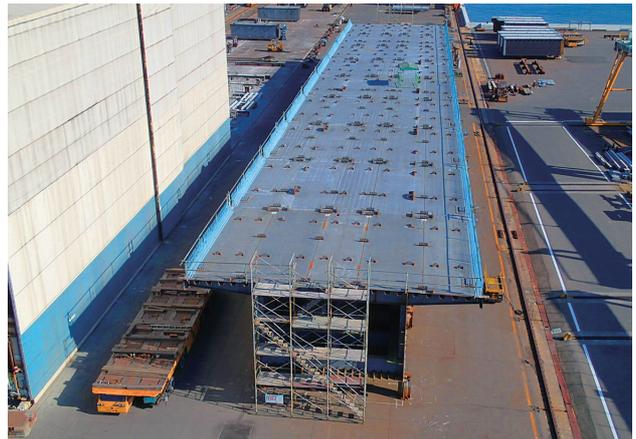
写真2 部分仮組立状況

来形寸法を計測し、その結果を用いて3次元シミュレーション仮組立を実施した。この結果より、鋼床版および下フランジの縦リブ継手部の添接板孔間隔を決定・製作することで、部分仮組立全体の出来形精度を向上させた。

なお、仮組立は架設工程に対する遅延リスクを軽減するため、架設単位となる3つの大ブロック部材をさらに分割し、橋梁全体で14分割された部分仮組立を実施した。部分仮組立状況を**写真2**に示す。

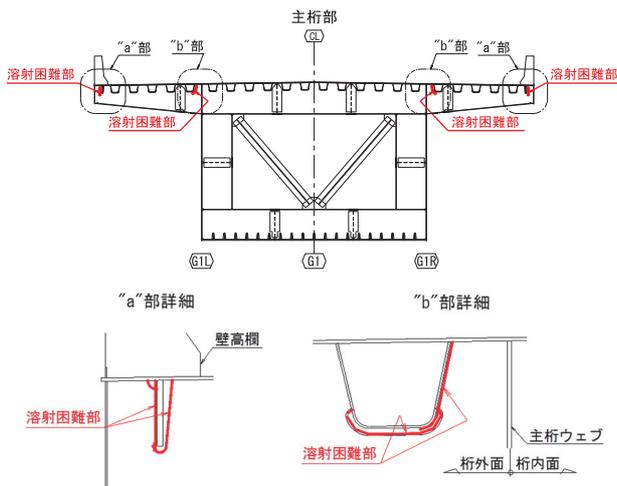
図4 溶射困難部

外面塗装に溶射仕様を選定した場合、図4に示すようにスカーラップ内や主桁および側縦桁ウェブ近傍の縦リブ側面は溶射施工が困難となる。そこで、この箇所には、表2に示す溶射困難部の重防食塗装仕様を採用した。

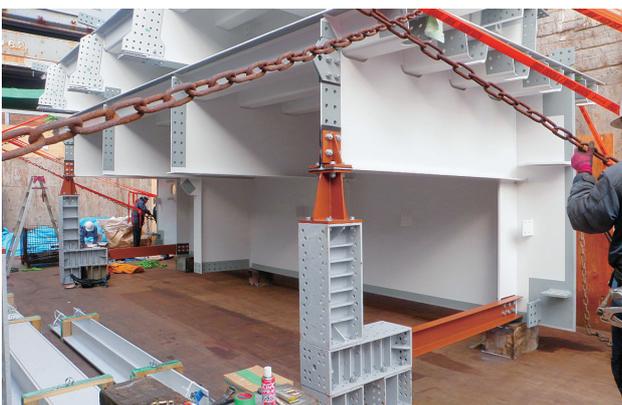
写真3 輸送専用架台

海上輸送では、航海中の塩分付着を防止するため、全部材を内航船での輸送を採用した。なお、輸送中の船内での安定した部材設置および固縛に対応するため、写真3に示す輸送専用架台を設置して断面部材を積み込んだ。また、海上輸送前には固縛状態を第三者機関（海事検定協会）に確認させ、合格認定を得てからの出航とすることで、更なる安全航行への対策を実施した。

なお、海上輸送で使用した輸送専用架台は、内航船から陸揚げし、そのまま架台ごとトレーラーに積み込み可能な部材一体構造を採用した。これにより、部材輸送時の十分な安全対策に加えて、輸送中継地での輸送、積み込みおよび固縛作業の効率化が図られた。

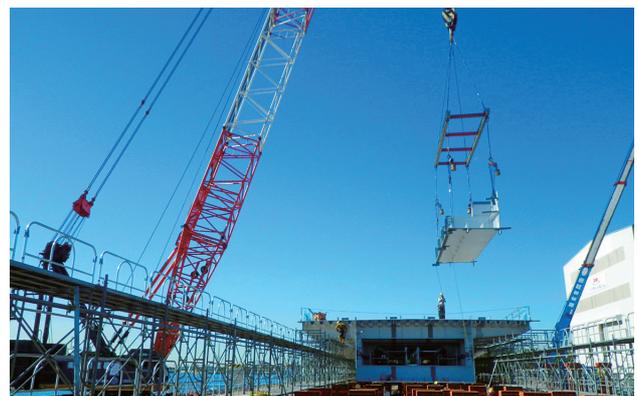
写真4 地組立ヤードにおける断面部材の地組立

工場製作された部材は、地組立ヤードにおいて断面部材を組立、架設単位となる大ブロック化を行った。写真4に施工状況を示す。

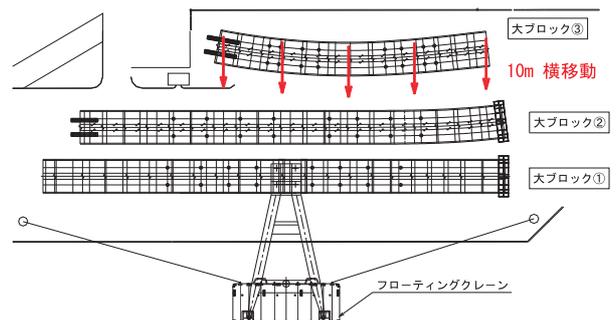
図5 地組立ヤードにおける大ブロック配置図

地組立はヤードの敷地条件から、図5に示すように3つの大ブロックを平行配置とした。その結果、岸壁より一番離れた配置となる大ブロック③は、フローティングクレーンの吊上げ可能範囲から外れ、地組立位置から直接の吊上げに対応できないことから、予めベント下に移動可能な横移動装置を設置しておき、地組立完了後、岸壁側へ約10m横移動させた後、吊上げ作業を行った。

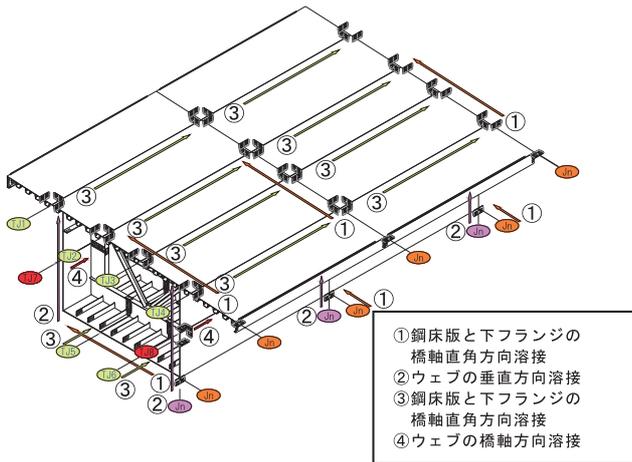
図6 溶接順序図

地組立ヤードでの部材添接は、主部材となる鋼床版、ウェブ、下フランジには溶接継手が採用されており、溶接キャンバーに影響を与える橋軸直角方向の継手を優先施工することで、地組立時の出来形確保に努めた。図6にヤード溶接順序を示す。

溶接方法は、板厚 16mm までの鋼床版にはサブマージアーク溶接を、17mm 以上の鋼床版とウェブおよび下フランジにはガスシールドアーク溶接にて施工を行った。

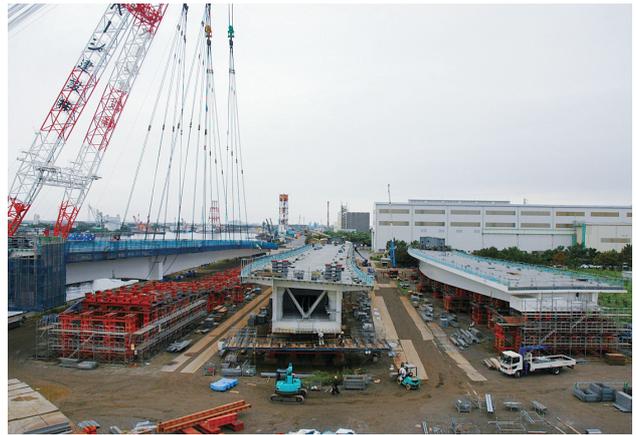
写真5 浜出し（大ブロック①）

大ブロック架設に先立ち、3つの大ブロックを3000 t 吊のフローティングクレーン「富士」にて地組立ヤードから桁を吊上げる、浜出し作業を行った。大ブロック①の浜出し状況を写真5に示す。

ともに、部材端部は桁中心側に水平方向へ移動することが想定された。このとき、部材端部を支持するベントは、桁中心への水平移動により転倒のおそれがあるとともに、主桁下フランジ部材の損傷が懸念された。そこで、大ブロック吊上げ箇所を8点から16点に増設して吊上げ時の変形を低減させるとともに、ベント部材頂部にテフロン板を敷設し、水平移動時の部材への損傷を低減させた。

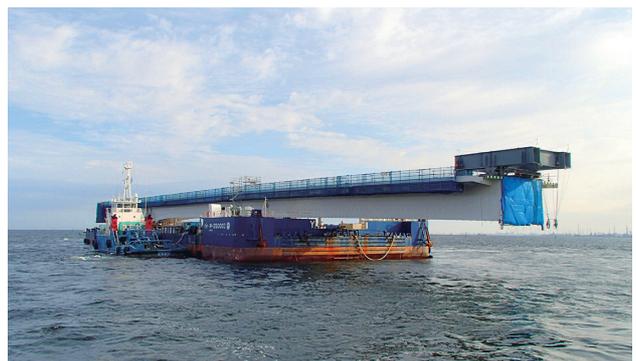
写真6 大ブロック部材の曳航状況

浜出し完了後、架設地点までの海上輸送には25,000 t 積鋼台船を採用し、千葉県木更津市から架設地点へ曳航した。輸送ルート上には大型船舶の往来のある東京湾アクアライン東水路を横断しなければならないため、横浜海上保安部と千葉海上保安部と横断スケジュール等を協議し、曳航航路を決定した。大ブロック②の曳航状況を写真6に示す。

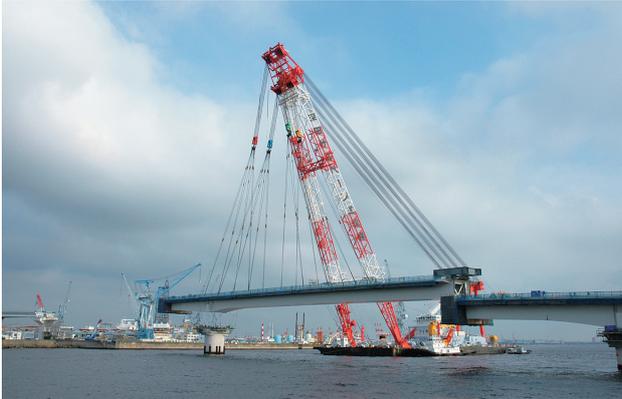
写真7 大ブロック架設（大ブロック②）

本橋の架橋位置は航路上に位置し、作業時間に制限があることから、予め航路から外れた岸壁を借用しておき、ここに曳航した鋼台船を停泊させた。大ブロック部材は、架設前日の夜間にフローティングクレーンにて予め吊上げておき、架設当日の朝、航路閉鎖となる午前6時に航路内に入るように早朝から準備を行った。

その結果、航路開放時間の午後6時までに架設を完了し、航路閉鎖を解除することができた。大ブロック②の架設状況を写真7に示す。

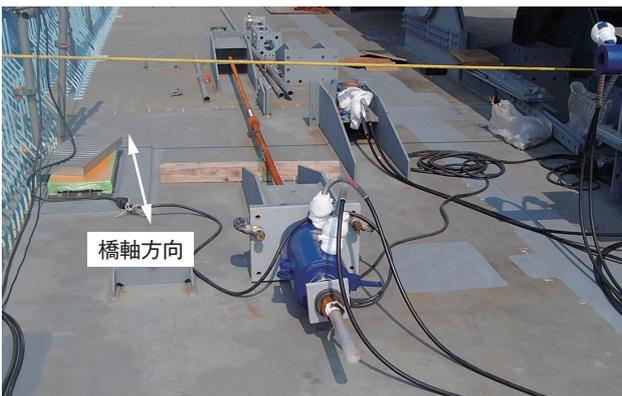
写真8 橋軸方向間隔調整設備

解析結果から架設完了時には、添接部J13の鋼床版側で2.2mm、添接部J32の下フランジ側で15.7mm、部材の間隔が広がることが分かった。そこで、添接部J13では、写真8に示す鋼床版に設置した橋軸方向間隔調整設備にて部材の間隔調整を行った。なお、添接部J32では下フランジ側に設置された、同治具にて間隔調整を行った。

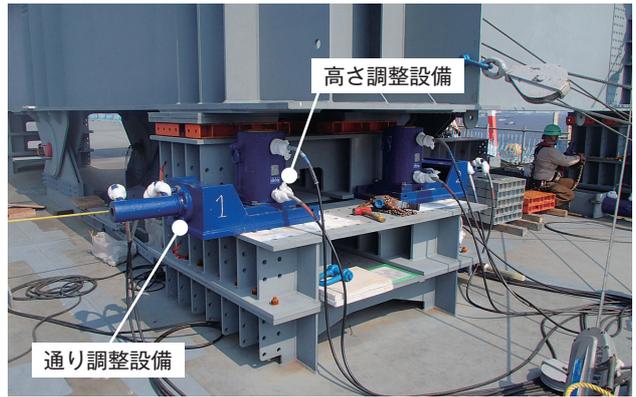
写真9 高さおよび通り調整設備

さらに大ブロック③では、平面線形R=290mとなる曲線桁の影響により、添接部J13で主桁断面がねじれ、仕口が合わないとの結果を得た。対応策として、VI P1橋脚上で架設の完了した大ブロック②のG1R側を約13mm（G1Lは0mm）上げ越すことで桁断面が一致することが確認されたため、実施工に反映するとともに、写真9に示すセッティングビームに設置した調整設備にて高さおよび通りの調整も行った。

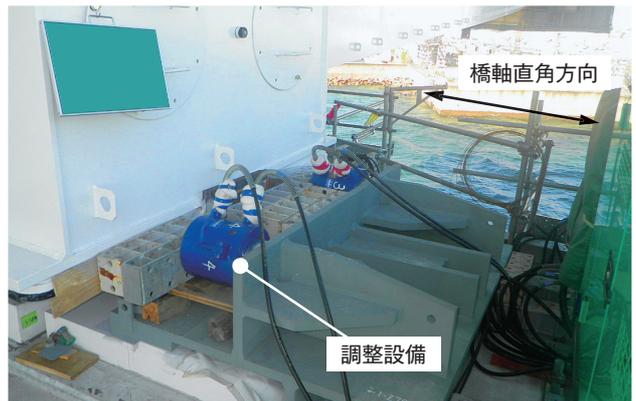
写真10 橋軸直角方向調整設備

また、架設完了から現場添接部の溶接および高力ボルト添接が完了するまでの期間（約1ヶ月）は、主桁は支承に固定されておらず、その間の日射の影響による主桁位置の平面移動が懸念された。

そこで、全橋脚（4橋脚）に、橋軸・橋軸直角方向の移動を拘束するとともに、最終調整が可能な調整設備を配置し、架設作業完了後の平面位置精度を確保した。写真10に橋軸直角方向の調整設備を示す。
