技術紹介

新北上大橋の震災復旧工事

～床版一体のトラス橋横取り架設による流失径間の復元～

Restoration of “Shinkitakami BRIDGE” Damaged by the Great East Japan Earthquake

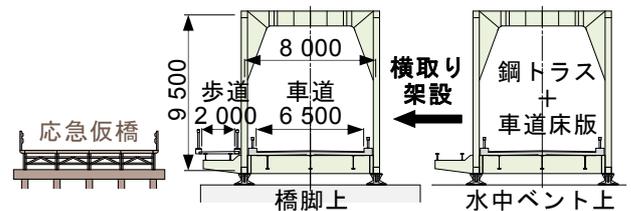
床版一体の横取り架設（P1～P2 径間）

流失した左岸2径間の架け替えにあたり、P1～P2径間は新設橋の架設位置に供用中の仮橋が架設されていました。そのため、上流側でトラス橋の地組立とコンクリート床版の施工を済ませた後に、仮橋を解体して横取り架設を行うことで、本橋を通る渡河交通の通行止め期間を最小限にする計画を採用しました。

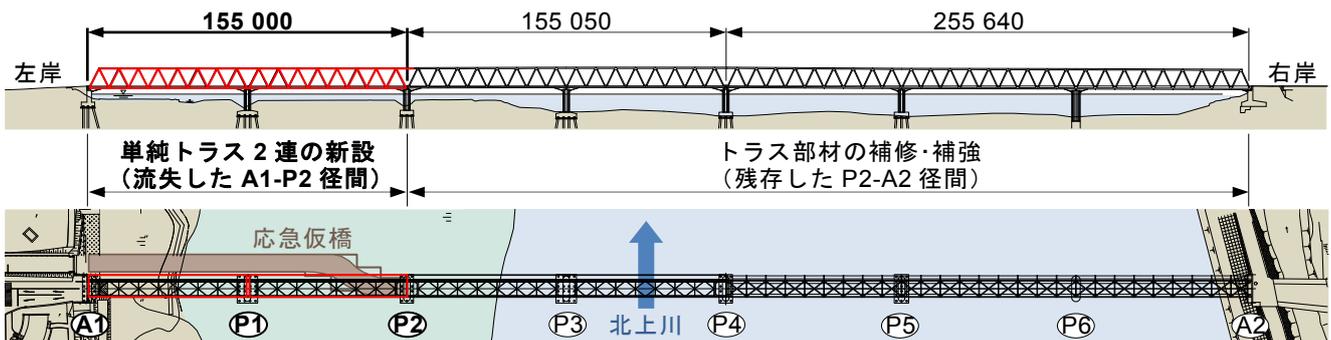
新北上大橋 一般図

- 工事名：新北上大橋橋梁災害復旧工事（その2）
- 発注者：宮城県
- 工事場所：石巻市北上町橋浦地内
- 工期：2013年11月26日～2016年9月30日
- 橋梁形式：鋼単純下路トラス橋2連（流失径間の新設）
鋼2+3径間連続下路トラス橋（補修・補強）
- 橋長：565.69m
- 支間長：2@76.30m+2@76.90m+3@84.78m
- 総幅員：10.2m（有効幅員：車道6.5m，歩道2.0m）

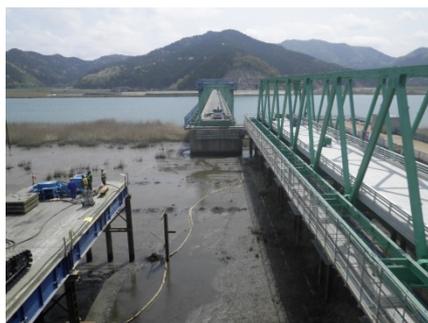
横取り架設前

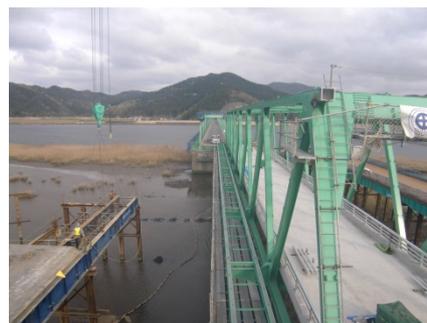
横取り架設中

軌条梁にステンレス板、スライディングジャッキを設置し、クレビスジャッキ（1ストロークで1.0m）を用いて横取りを行いました。13.6mの横取り完了後、ジャッキダウンし、所定位置への架設が完了しました。

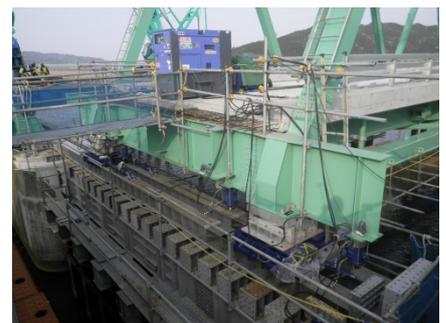
横取り設備①

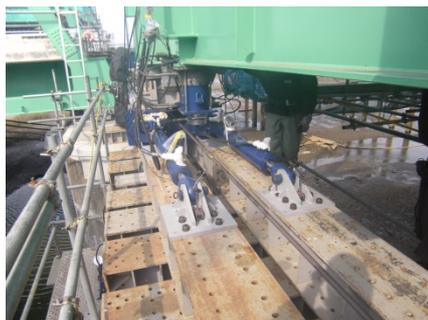
横取り設備②

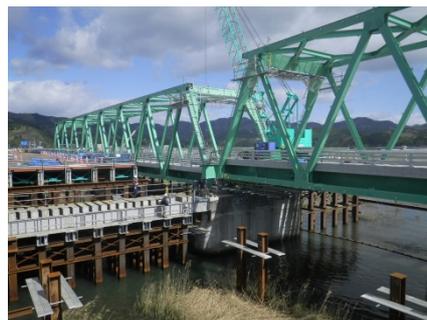
横取り架設完了
