## 橋脚補強外ケーブルの取替え工事

～補強状態を維持したまま PC ケーブルを交換～

Re-reinforcement for Concrete Pier with External Cables

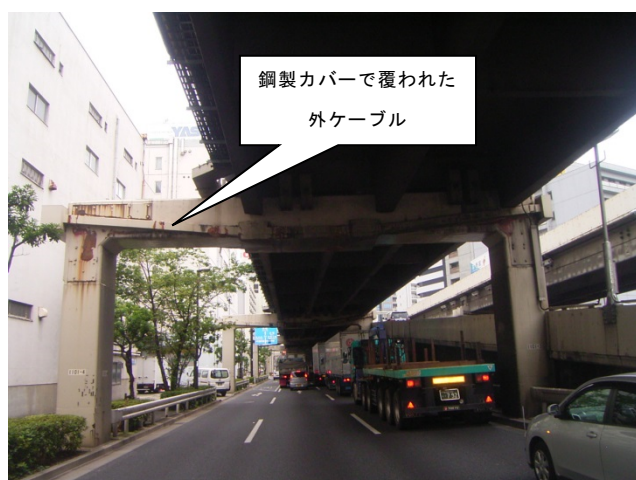
外ケーブルは横梁の両側面に 1 本ずつ張り渡されており、PC ケーブルや定着具部材などを覆う形で設置された鋼製カバーの内部をグラウトで充填して PC ケーブルを保護する構造となっています。

写真1 横梁補強外ケーブルの設置状況

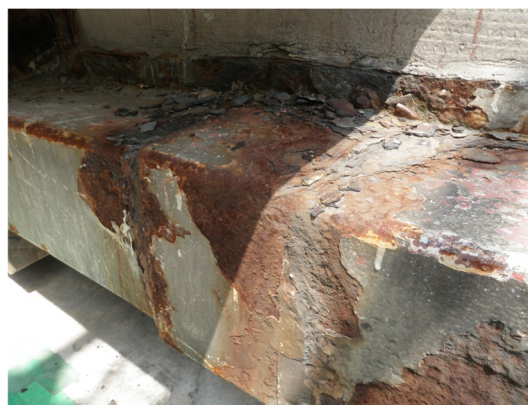
写真2 鋼製カバーの腐食

見つかった損傷の多くはケーブルを保護している鋼製カバーの腐食でしたが、カバーの腐食が激しい部分ではカバープレートに孔が開いてしまっているものや、さらにその孔からカバー内部に雨水が浸入して、グラウトの充填が不十分だった部分の PC ケーブルを腐食させているものもありました。

外ケーブルの補修は、カバー腐食の問題もあるためケーブルそのものに損傷の見られないものについても予防保全的にすべて撤去して、新しいものに取り替えることになりました。

新たに設置されるケーブルは、ポリエチレン被覆により防錆加工されたケーブルを使用し、保護カバーやグラウト処理が不要な形のものとししました。これにより、のちの維持・点検が容易に行えるようになっています。

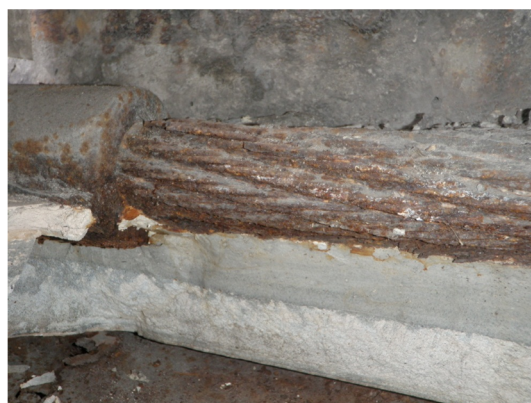
写真3 PCケーブルの腐食

腐食したカバーが高架下の街路に落下した場合、街路を走行する車両に被害が出る恐れがあることや、外ケーブルによる補強効果が失われると橋脚に損傷が出る恐れがあるため、対策がとられることになりました。

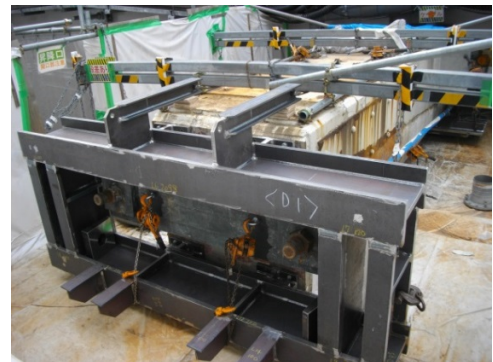
その後、高架下の街路を夜間車線規制し、クレーンを用いて仮設部材を組み立て、仮設ケーブルを徐々に緊張すると同時に既設ケーブルを徐々に緩めることにより、横梁に導入されているプレストレスを維持したまま既設ケーブルの緊張力を開放します。既設の部材を撤去したのちに、また同じ位置に新しい部材を組み立てて、こんどは新設ケーブルの緊張と仮設ケーブルの解放を同時に行ってケーブルを交換しました。

写真 4 既設定着梁と仮設定着梁

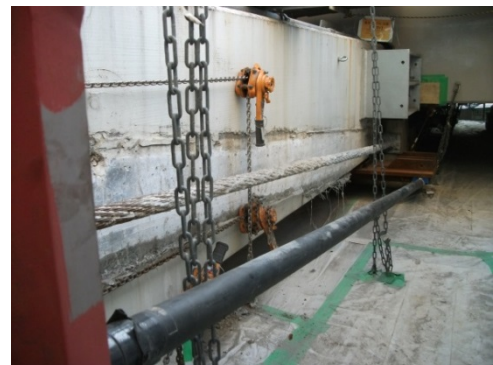
写真 5 既設ケーブルと仮設ケーブル

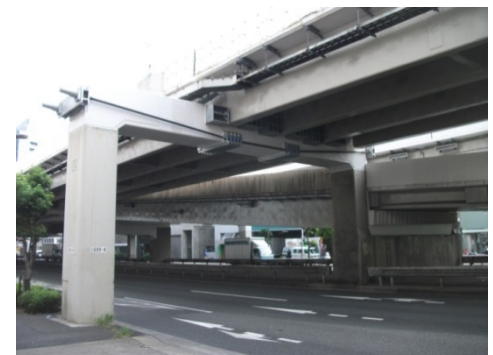
写真 6 外ケーブル取替完了
