技術紹介

狭隘空間の PC 橋ゲルバー部支承取替工事

～(改)上部工補強工事 1-106～

Replacement of Bearing at Gerber Bridge

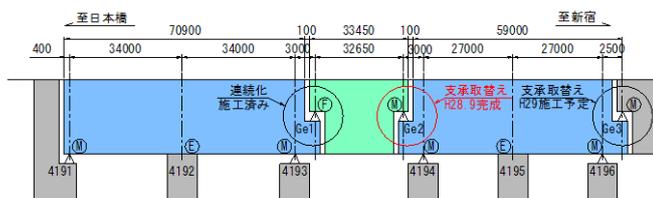
本稿は、これまで実績の少ない狭隘空間における PC 橋ゲルバー部の支承取替えについて、施工報告を行うものです (図 1)。

図 1 支承取替え位置図

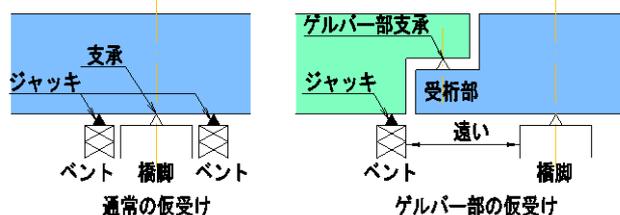
しかし、本工事のゲルバー部の支承を取り替えるには、橋脚から離れた位置を支持する必要があるため、歩道、車道上の仮受用ベントを設置する必要がありました (図 2)。

また、ゲルバー部の仮受用ベントを設置する際、地盤改良や埋設管移設が必要となるため、桁下空間を利用することが、困難な状況でありました。

図 2 「ベント工法」による仮受け

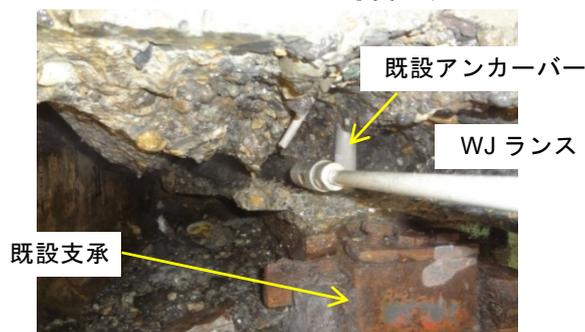
そこで、プレストレスを維持しながら支承取替えできる方法として、支承周りのコンクリートをウォータージェット(以下 WJ)ではつり、PC 鋼材定着部を撤去せずに施工できる方法を提案しました (写真 1)。

写真 1 WJ 削孔による支承撤去

支承撤去は、WJ工法を用いて桁側面よりφ50、L=1000の孔を連続して削孔し、施工空間を形成しました。

WJ工法を用いることで既設アンカーバー、アンカーボルト、鉄筋が明確になり、切断すべき既設アンカーを容易にガス切断できました（写真1）。

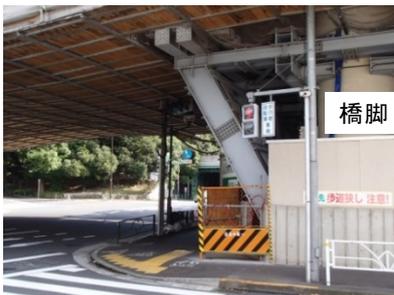
そこで、首都高補修基地内の橋脚部からベント部材を斜めに張り出すこととし、ライフラインの移設、地盤改良等を行うことなく、主桁ジャッキアップを可能とする方法を提案しました（写真2）。

写真2 歩道に接する斜ベント

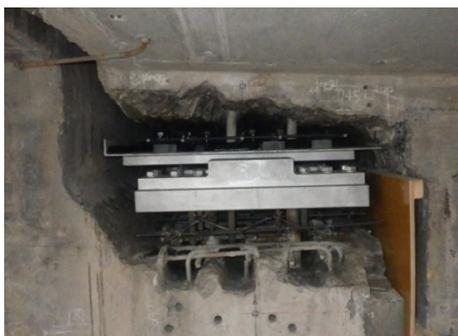
写真3 支承設置

新設支承は、設置スペースの関係から、構造高を小さくすることが可能で耐久性に優れた弾性荷重支持板タイプの「すべりゴム支承」を採用しました。アンカーバーとアンカーボルトは、作業スペースが狭く、支承の直上・直下にPC定着部があるため、復旧、増設が困難な状況でした。そこで、上沓、下沓の鋼板に普通ボルトを用いたずれ止めを設置し、水平力に抵抗することとしました。

この構造では、上揚力に抵抗できないため主桁側面に浮上り防止装置を設置しました（写真3、4）。

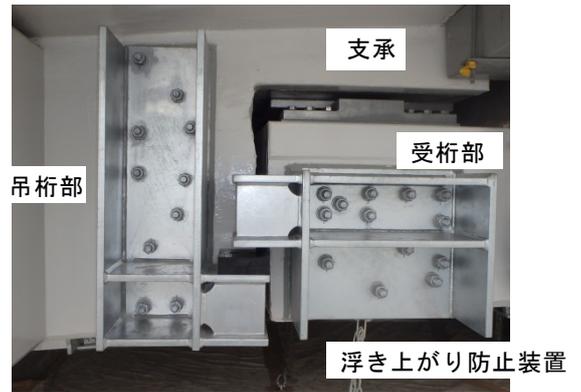
写真4 支承取替え完了

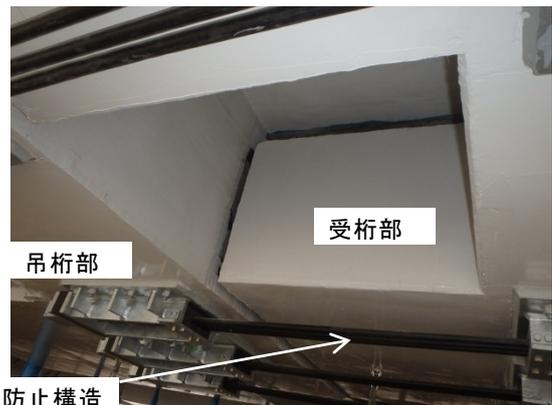
支承部の維持管理面に配慮して受桁部の橋軸直角方向2支承間中央部を撤去し、点検孔を設けました。これにより、施工時も沓座モルタルの型枠脱枠が容易になりました。

支承の点検は、これまで桁側面からの目視で行っていましたが、点検孔の設置により桁間部から目視できるようになりました（写真5）。

写真5 点検孔
