既設ゲルバー沓の分離と新設橋脚への反力移行

～支点条件の構造変更事例～

路線名：高速 1 号羽田線
位置：東京都品川区勝島二丁目他
事業主：首都高速道路株式会社 東京西局
工事名：(改) 支承・連結装置耐震性向上工事 1-108
橋梁形式：2 or 3 径間ゲルバー橋⇒8(225 m)・6(150 m)・6(143.8 m)径間連続 PC 箱桁橋(連続化後の橋長)
設計荷重：B 活荷重

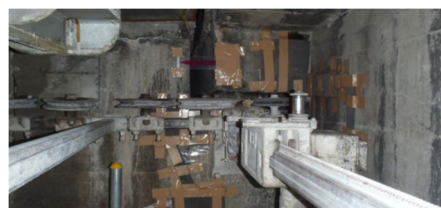
写真 1 ワイヤソー切断状況写真

ゲルバー分離部は、狭隘なスペースなため既設ゲルバー沓を撤去できませんでした。そのため、ワイヤーソーで切断し、分離させるのみとしました（写真 1）。

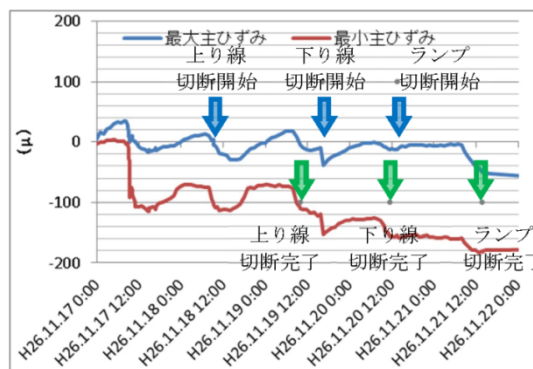
図 2 ゲルバー部のひずみ計測結果（応力解放の確認）

供用下において支点位置・支点数が変わり、支持条件の構造変更となります。設計値通りのバランスで反力移行できることが重要でしたので、ひずみ計測等を実施して確認（図 2、図 3）を行いました。
