技術紹介

J.ウォール施工方法の確立

～東北電機製造(株)組立工場建設現場における施工改善～

Construction Improvement of “J.wall”

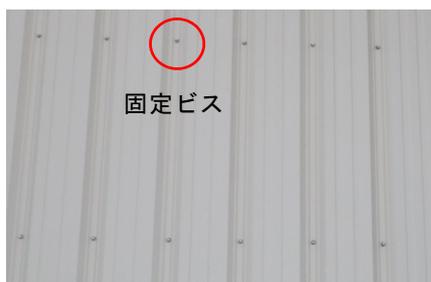
K.ウォール

川田工業(株)の壁システムは K.ウォールと J.ウォールの 2 種類あり、K.ウォールは壁材を外部側からビス固定する方法、J.ウォールは内部側からビスとボルトを併用し固定する方法になります。

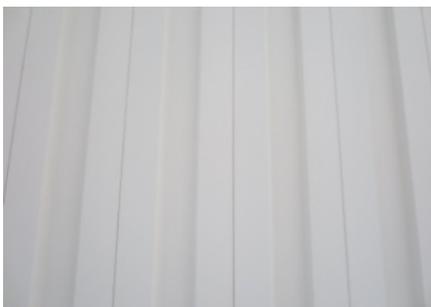
J.ウォール

J.ウォールの優れているところは、外部側に固定ビスを使用しないためビスからの漏水、錆汁・雨垂れによる汚れが発生しないので、意匠性・耐候性が高く沿岸地域では特に有効です。しかし、J.ウォールの壁下地となる胴縁には、あらかじめ工場でビス・ボルト取付用の孔開け加工を行いますので、鉄骨の建方精度や胴縁の取付け位置がずれてしまうことにより、外壁のジョイントに大きな隙間が発生する不具合が生じ、外壁の見栄えに影響が出やすいという欠点があります。また、外壁材の加工に関しても非常に精度を求められる納まりとなります。

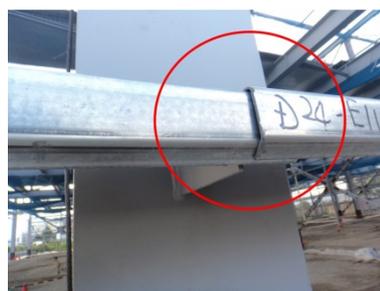
胴縁を重ね継手とすることで連続梁としていますが、胴縁の形状が同一のため、重ねることにより 10 mm 程度の段差が発生していました。

胴縁重ね継手による段差

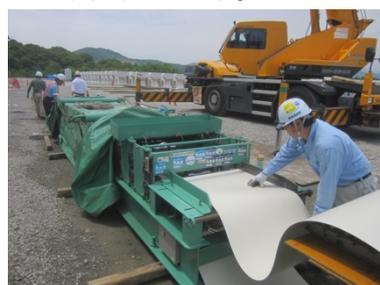
外壁材成型時によじれが発生すると、壁のジョイントに隙間が発生しやすくなります。

外壁材成型状況

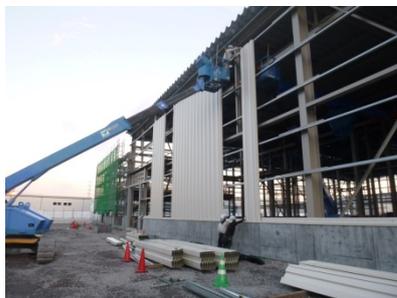
J.ウォールは他の外壁材と違い山高 78.4 mm と厚みがあり、固定ビスを表面から留めず内部から固定し外部に現さない納まりのため、壁下地となる鉄骨・胴縁取付け精度に大きく影響を受けます。

外壁建込み状況

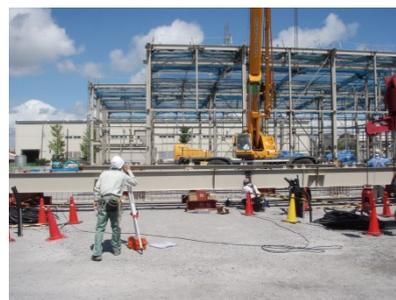
鉄骨建入れ確認状況

鉄骨建方精度の管理値は一般的に、柱の倒れ $h/1000$ かつ 10 mm 以内ですが、当現場においては 5 mm 以内で管理し、鉄骨建方精度を向上させました。また、外壁下地の胴縁出入り精度を±3 mm 以内で管理し、外壁取付け孔が上下で通るよう測量機器にて確認調整しました。

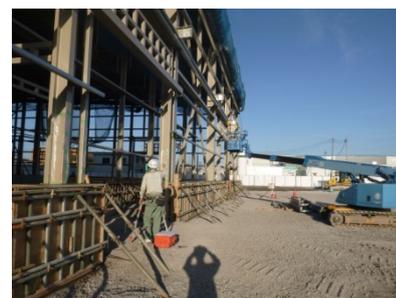
胴縁取付け後の調整状況

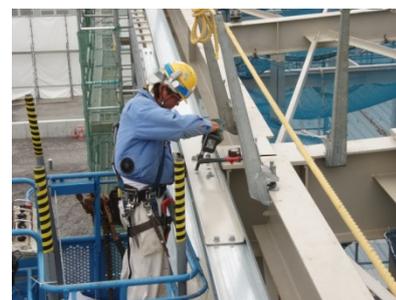
胴縁調整状況

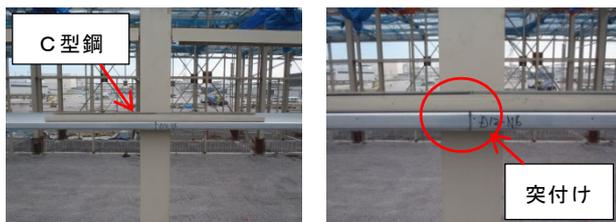
胴縁ジョイント部を突付けの上、C型鋼にて補強することによりジョイント面の段差を解消することができます。応力形状は重ね継手と変わりません。

改善後の胴縁ジョイント部

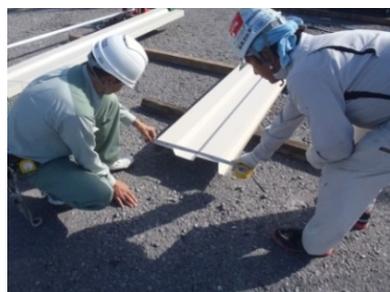
成型後の製品寸法が規定断面(ワイド寸法, 曲げ角度)に成型されているかを確認します。また、複数枚を地面に並べてのワイド寸法確認とジョイント部の隙間状況を確認します。製品寸法の基準として1枚で±0.6 mm, 5枚で±3.0 mmにて管理します。

成型後寸法検査状況
