豆谷大橋の施工報告

～様々な架設工法が採用された
左右非対称な鋼中路式ローゼアーチ橋の施工～

Construction of MAMEDANI-OHASHI Bridge

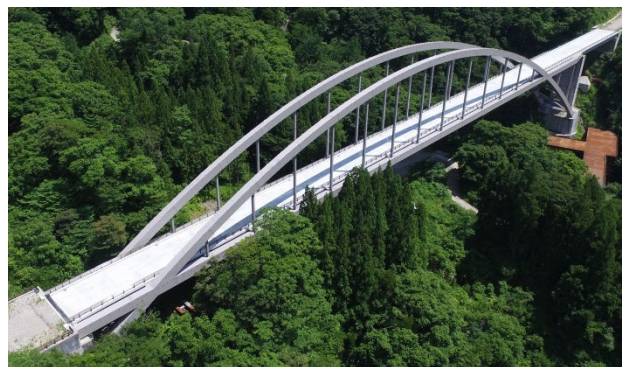
写真1 豆谷大橋全景 (A1側上空より望む)

豆谷大橋は、富山県南砺市利賀村大豆谷地先に位置する鋼中路式ローゼアーチ橋である(写真1)。利賀ダム建設事業に伴う工事用道路として整備された橋梁であり、ダム完成後は、国道471号のバイパス道路として供用予定である。

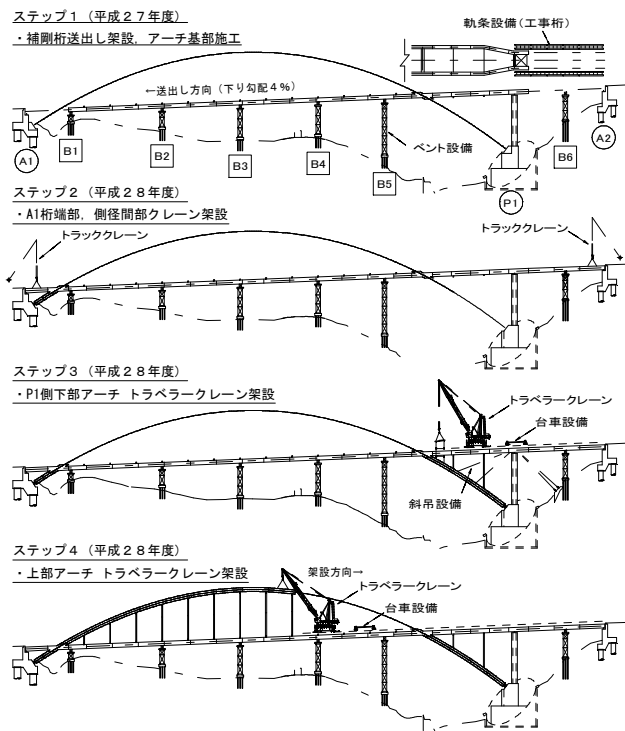
図3 架設ステップ

次いで、補剛桁上に軌条を設置して、トラベラークレーンの組立を行った。P1側下部アーチの架設は、P1橋脚からの斜吊設備を併用して、トラベラークレーンで架設した。上部アーチの架設は、A1側からP1方向に向かい片押しで行った（図3）。

次いで、架設を終えた補剛桁上に軌条設備を設置して、トラバークレーンの組立てを行った。下部アーチの架設は、トラバークレーンを用いて斜吊り架設を行うものであるが(図-3ステップ3)、下部アーチの直上に架設済みの補剛桁があることから(写真-7)、全ての部材を引き込まなければならなかった。

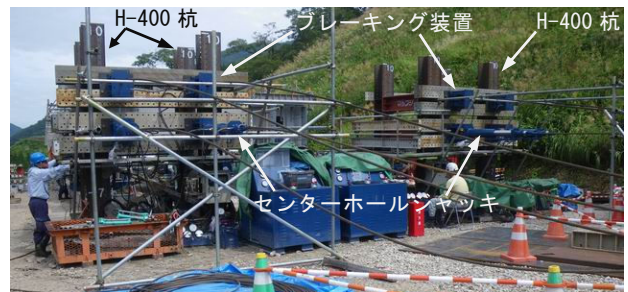
写真3 アンカー設備

逸走防止装置を取り付けるアンカー設備は、受圧抵抗と引抜き抵抗に優れ、装置の取付けが確実にできる杭アンカーを採用した(図4、写真3)。送出しヤードの路床以下の地質が軟岩と推定されたことから、ダウンザホール

ハンマーにて6mの削孔を行い、H-400杭を挿入後、撤去を前提に砂を充填した。

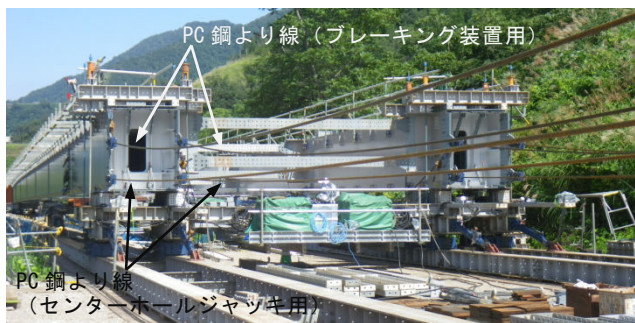
写真5 送出し時 PC 鋼より線取付け

移動状態となる送出し時は、台車設備の水平ジャッキと連動する50tセンターホールジャッキを取り付け、PC鋼より線(φ28.6)で惜しみを取った。また、緊急非常用としてチャッキング式のブレーキング装置を別系統で設置して、二重の安全設備で万全の逸走防止対策を講じた(写真5)。

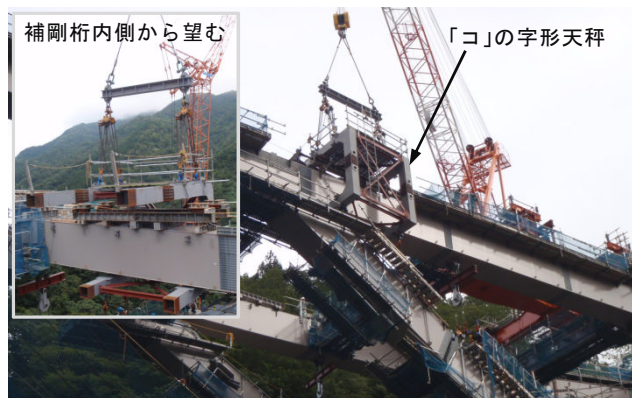
写真9 「コ」の字形天秤による架設

アーチリブと補剛桁が交差する隅角部に直結する4部材目の架設は、上方空間に全く余裕がなく、玉掛けワイ

ヤが取り付けられないことから、「コ」の字形状を成した吊り天秤を使用した。先端1点による斜吊り状態の下部アーチに添接後、天秤の荷重を解放した(図10、写真9)。

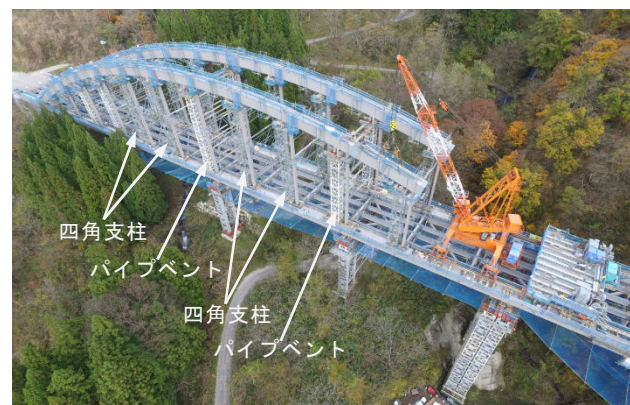
写真11 上部アーチ架設

架設系において、補剛桁のベント受け点直上に位置し、常時圧縮力が作用する支柱については、パイプベントを設置して支柱に直接圧縮力が作用しない対策を講じた。それ以外の支柱位置については、四角支柱を設置して圧縮力の作用軽減を図った(写真11)。

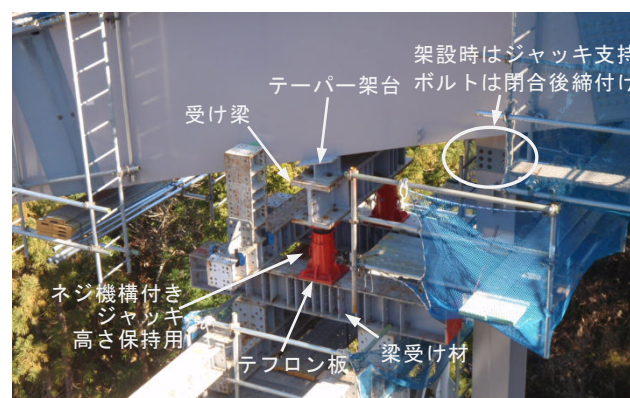
写真12 ベント塔頂部仮受け

常時圧縮力が作用する受け点については、テーパ架台をアーチリブ側にボルト固定し、ねじ機構で高さ保持

が可能なジャッキを取り付けた受け梁でテーパ架台を支持した。その際、ジャッキ底面と梁受け材の間にテフロン板を挟み、ベント設備に水平力が作用しないように配慮した(写真12)。
