技術紹介

# 横梁に支持された切欠き主桁の支承取替工事

## ～(修)上部工補強工事 1-108～

Bearing Replacement under Notched Girders Supported by Cross Beam

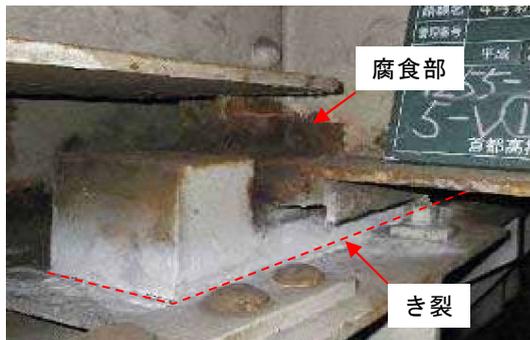
写真2 損傷状況

切欠き主桁の支承本体、下フランジおよびウェブに腐食が発生しており、支持力が低下していると判断しました。また、写真 2 のとおり支承受桁の上フランジには全周き裂が発生していました。

既設支承は切欠き主桁を支持しており、支承は横桁に溶接された支承受桁に設置されていました。レベル2地震動により設計すると支承高さが既設支承よりも大きくなり現況に収まらないため、既設支承受桁を撤去し、桁高を低くした新設支承受桁をボルト添接で復旧する設計としました。これにより支承受桁に発生していたき裂に対する補修も併せて行うことができました。

また、支承受桁上フランジにき裂が発生していることから、主桁下フランジにもき裂が発生している恐れがあるため、既設支承撤去後に磁粉探傷検査を行い、き裂のないことを確認してから新設支承を設置しました。

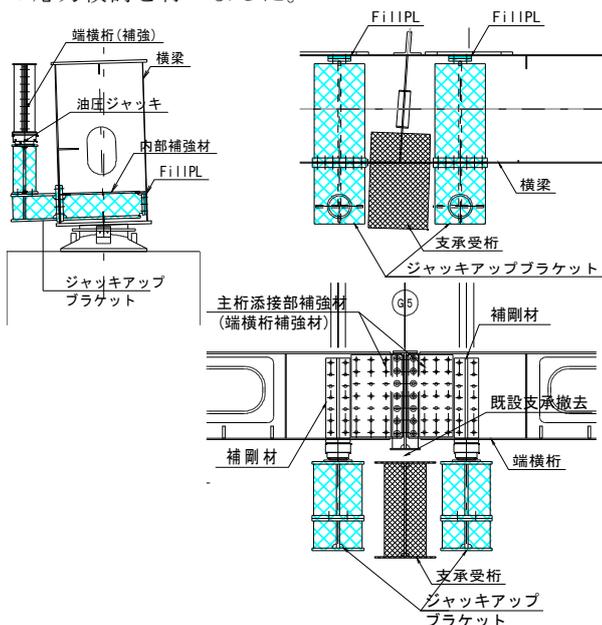
図5 ジャッキアップブラケット

この方法は桁下の時間貸し駐車場を取壊し長期間営業休止する必要がある、切欠き部の剛性が低いため主桁が損傷する恐れがあるなどの問題がありました。そこで、上部工横梁に鋼製ブラケットを新設し、切欠き主桁側の端横桁を支持する計画に変更しました。また、新設ブラケットからの作用力を横梁へ十分伝達できるように横梁内部補強材を設置する必要がありましたが、搬入路がないため横梁にマンホールを追加設置して搬入路を確保する計画としました。

上記計画の構造上の安全性を確認するため、ジャッキアップ用フレーム計算、端横桁の補強、ジャッキアップブラケットの設置・撤去後補強、およびマンホール増設の応力検討を行いました。

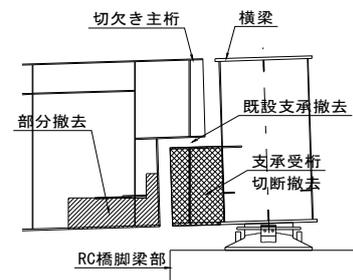
図6 支承受桁の撤去と切欠き主桁の部分撤去

支承受桁の左右にジャッキアップブラケットを配置すると、切欠き主桁・RC橋脚梁部によって上下左右前後を囲まれるため、支承受桁の切断撤去・復旧作業ができません。そこで、図6,7のように切欠き主桁の部分撤去・復旧を計画しました。これにより、支承受桁を撤去・復旧することができるようになりました。
