## 大屋根改修における施工方法改善

## ～屋根改修工事における施工例～

## Construction Method Improvement in Large Roof Repairment

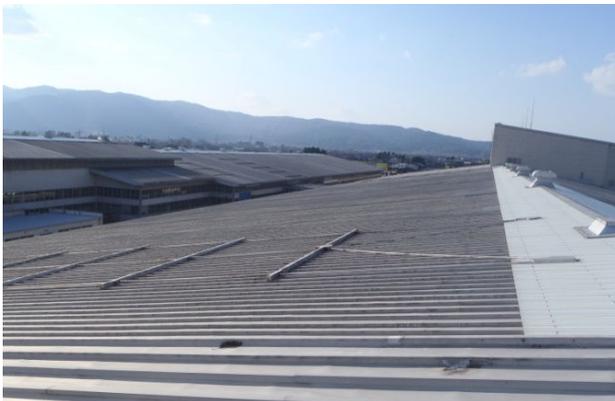
写真 1 屋根工事着手前状況写真

既存の屋根はアルミメッキ材の瓦葺き屋根で、築年数もかなり経過していることから、長年の雪の影響や夏の高温で各所亀裂などが進み、漏水が原因と思われる屋根裏の木毛板の剥落や、抜け落ちて屋根材下地が露出している部位が多々あり、安全性・耐久性等がかなり危惧される状況でした。これまでは工場の作業員の方で、木毛板など落下物の撤去や雨漏りの補修を繰り返してきたそうですが、棟部など手の届かない高さのところもあり、見た目にも危険を感じる状況でした。また、トップライ

本物件は、アルミ製建具製品等の加工組立を行う工場の屋根を改修する工事でした。築 48 年が経過した建物で、屋根面からの漏水が原因で雨水と共に下地木毛板などが劣化剥落しているところが多く、施主より製造ラインの安全・品質・環境面での改善を目的とした屋根改修の設計施工提案型見積り依頼を受けました。A 棟 B 棟の 2 棟合計で約 28,000 m<sup>2</sup>ある屋根の改修工事を、材料・工法別に複数の提案を行い、施主側にて金額・工期・施工方法の検討が成され、本件の折板屋根カバー工法が採用されました（写真 1）。

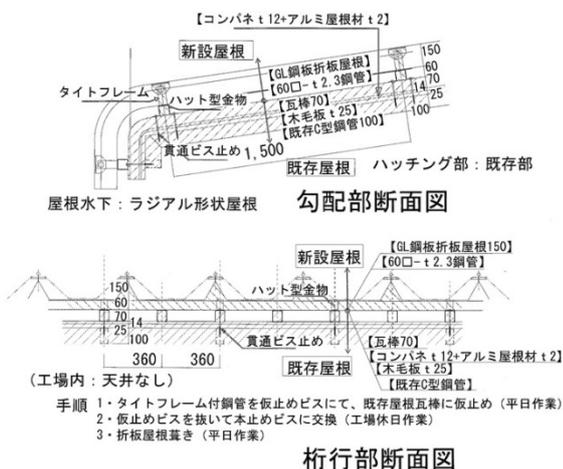
しかし、休日作業だけのビス貫通作業となると相当数の休日人工が必要となり要員確保に難があること、また危険が伴う屋根面での火気は避ける必要があることから、検討したものが下記の（図1）です。

通常はタイトフレームを屋根上で溶接固定し、そのフレームに屋根材を固定してハゼを締めこみ、折板屋根を完成させます。本件は屋根上での工数を減らすため下記内容を工夫し、工数の低減、安全作業の改善に努めました。

- ・ 60×2.3の角パイプにあらかじめタイトフレームを工場溶接し、現地での溶接作業をなくす
- ・ 上記で製作したタイトフレーム+角パイプをハット型金物にて、瓦棒へビス留めを行う
- ・ 折板屋根の現地成型したものを一枚ずつ荷揚げし、取付けとハゼ締めを行う

図1 屋根断面図

そこで、タイトフレーム付鋼管を屋根下まで貫通させずに、配置から取付けまでを長さの短いビス仮付けする先行工事として平日に行い、休日は仮止めビスの抜き替えによる工事に特化して休日作業にかかる負担を減らすことで、工期に大きく影響する工事が圧縮できました。

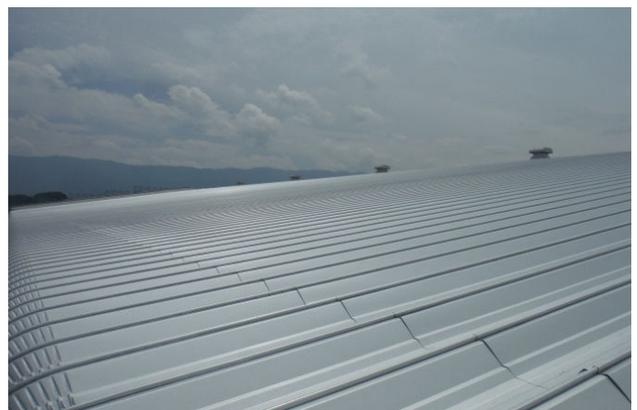
写真2 屋根工事完成写真

屋根の上での工数を減らすために工場加工したタイトフレーム付鋼管をビス留めすることで、平日作業に変更可能な工事に切り替えて工程修正できたことが、安全性と工期内完工に表れた改善と考えます。工事中に破風などの漏水修繕も追加工事として依頼を受け、平行工事として、無事故無災害で工期内に完了しました。

今後は工事後の効果などを施主にヒアリングし、本工事の実績を糧として、その他類似工事の受注に繋がりたいと考えます（写真2）。
