熊本地震により被災した鋼桁橋の復旧

～九州自動車道 白川橋他 1 橋震災復旧工事～

Restoration Works of the Shirakawa Bridge Damaged by the Kumamoto Earthquake

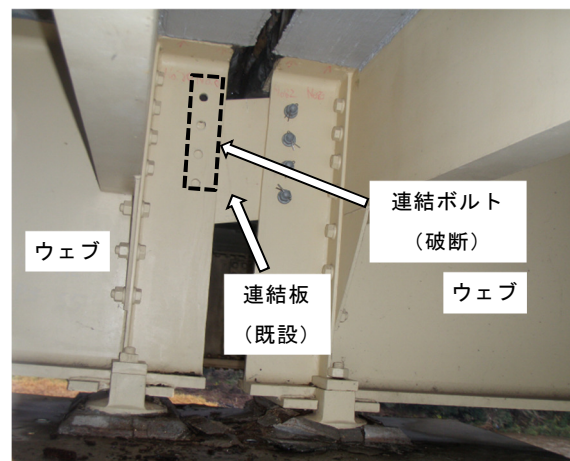
写真1 中間支点部損傷状況

A1-P4径間の既設支承には線支承が採用されており，地震による水平力を受けた部位である台座コンクリートの損壊が散見されたが，支承本体には大きな損傷はなかった。中間支点部では，隣接径間のウェブを簡易的に連結した連結板を固定していた連結ボルトが破断している箇所があった(写真1，2)。

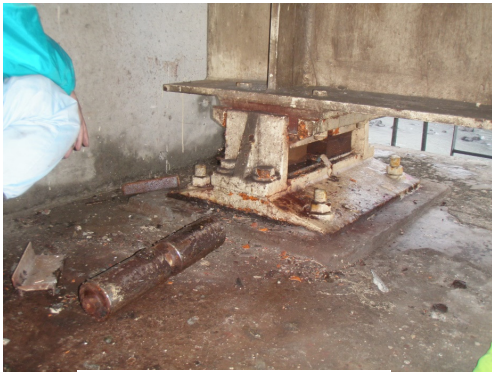
写真3 脱落したローラー

P4-A2径間の既設の支承にはピン・ローラー支承が採用されていたが，可動支承部はローラーが脱落し鉄板を挿入して応急処置した箇所もあった(写真3)。固定支承
