技術紹介

四国の鉄道橋を元気に！

～中山川橋りょうの支承取替え工事～

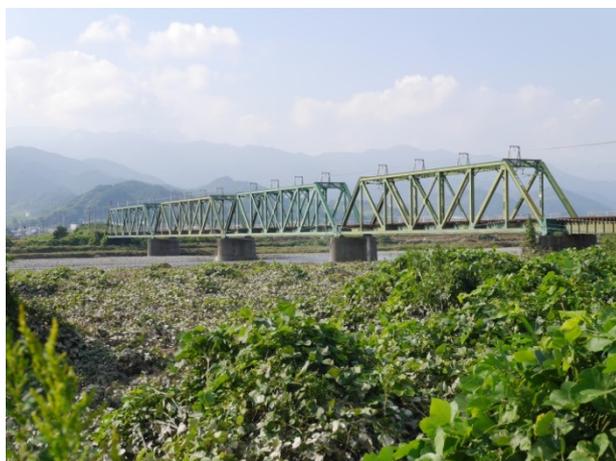
写真 1 全景写真

本橋は、JR 予讃線の伊予小松から玉之江間に位置する中山川に架設された鋼単純トラス橋です。写真 1 に本橋の全景写真を示します。本工事では、トラス橋の横桁を補強し、ジャッキアップ後仮受け、その状態で老朽化した支承の取替えを行う工事でした。

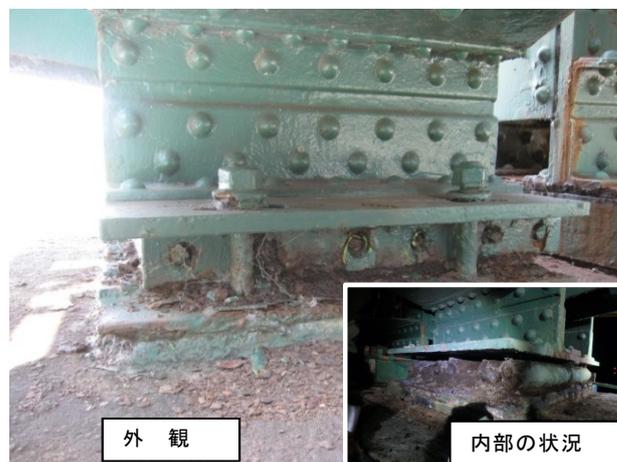
写真 2 取替え支承の損傷状況

支承部の損傷状況について、写真 2 に示します。土砂が堆積し、支承内部のローラーに腐食による膨れが生じており、健全な支承の機能を果たせていない状況でした。

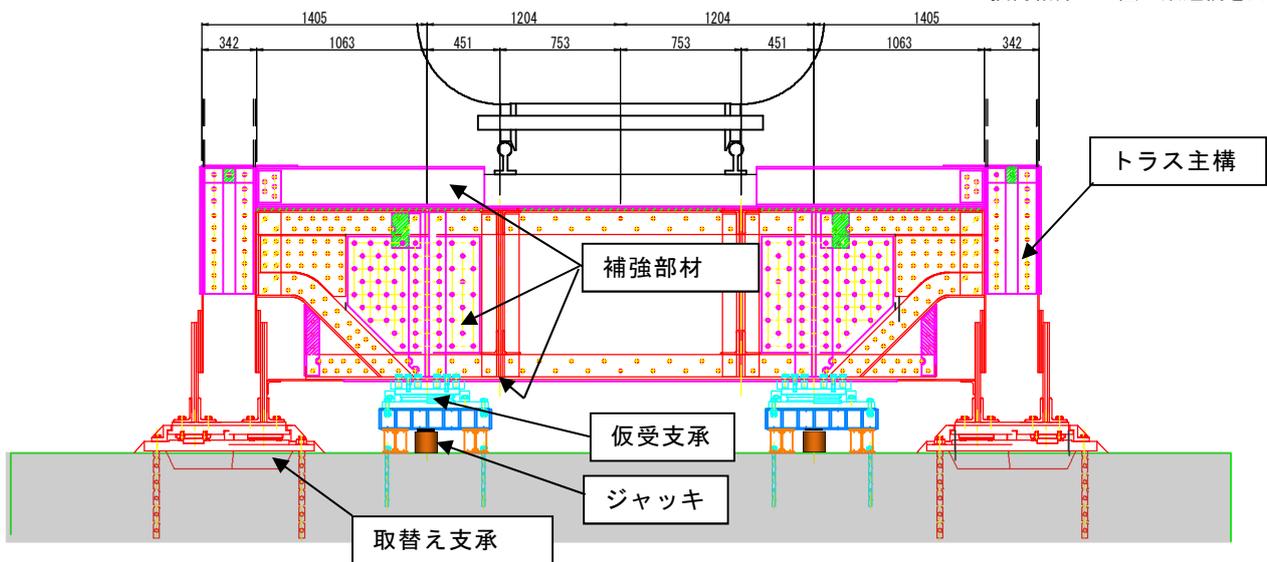
図 1 取替え概要図

支承の取替え概要を図 1 に示します。既設横桁、トラス主構を補強しジャッキアップを行う構造でした。当初発注構造では、仮受設備とジャッキアップ設備が別々に計画されていました。この場合、狭いスペースをそれらの設備が占めるため、取替え作業が困難となります。そのため、仮受設備とジャッキアップ設備を兼用できる構造を提案し実施工に反映しました。また、当初は、仮受設備は反力を受けるだけの支持構造でした。しかし、取替え期間中、仮受した状態で列車が走行するため、鉛直反力の他に、温度伸縮や照査水平反力、桁端部の回転移動に対応できる仮支承を計画し設置しました。

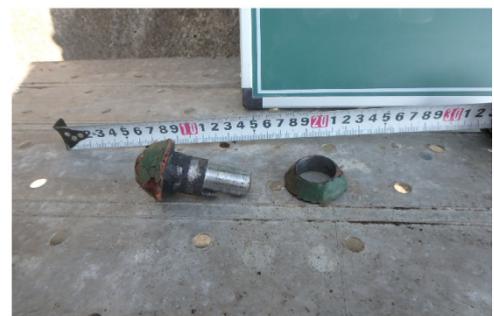
写真 4 撤去後のリベット

施工状況を写真 3 に示します。写真 3a)では、既設部材に孔明けし、ケレン清掃後、補強部材の取付けを行いました。既存リベットの撤去方法について、図 2 および写真 4 に示します。電動孔明け機(アトラ)を使用し、リベット頭から貫通削孔する方法としました。これによ

り、ガス切断等にもなう塗装損傷を最小限に抑えることが可能となりました。写真 3c) では、仮支承をセットした状態で上部の架台ごとジャッキアップを行っています。その後、上下架台の間にフィラーPLを設置し、ジャッキダウンし仮置きしました。写真 3e) では、下部工前面からコアボーリングを行い、写真 3f) で旧支承を前面から撤去を行いました。その後、写真 3g) でコアボーリングを利用し新しい支承をセットし、超速硬性高強度無収縮モルタルの施工、その後ジャッキダウンし仮支承等の設備を撤去、最後に現場塗装し施工を完了しました。
