沖縄都市モノレール鋼製橋脚のフィレット部に設置されたカバープレート撤去の最適化

～疲労き裂と応力集中に配慮したカバープレートの撤去手法～

Optimization of removal of cover plate installed on fillet part of Okinawa Monorail bridge steel piers.

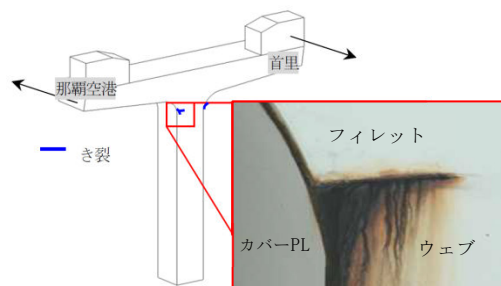
図1 橋脚に生じた疲労き裂の例²⁾

平成27年11月に沖縄県が実施した定期点検により、一部の鋼製橋脚に図1に示されるような鋼材のき裂が検出された¹⁾。これは、隅角フィレット部へ景観上の配慮により設置されたカバーPLの溶接部から生じたき裂であり、モノレール走行の安全性を確保するため、有識者で構成された「沖縄都市モノレール鋼製橋脚補修検討委員会²⁾」にて、すべてのカバーPLを撤去する運びとなった。対象となる橋脚は供用から17年が経過した先行開業区間（那覇空港―首里間）に点在する逆L型、T型の46橋脚（内閣府沖縄総合事務局13基、沖縄県29基、那覇市4基）であり、安全性と耐久性の観点から撤去手法の検討が進められた。

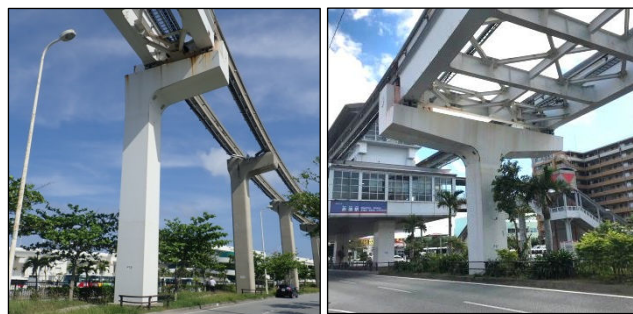
写真1 橋脚外観例（左：逆L型，右：T

沖縄都市モノレールの先行開業区間（那覇空港～首里駅）におけるインフラ部は、内閣府沖縄総合事務局・沖縄県・那覇市の3管理者で管理されている。このうち、川田工業は内閣府沖縄総合事務局管轄の12橋脚、沖縄県管轄の1橋脚、川田建設は沖縄県管轄の4橋脚の計3工事17橋脚のカバーPL撤去工を受注した。本工事は、橋梁保全工事一式としてカバーPLの撤去工に加え、現場塗装工、仮設工、安全対策工を含む。以下に3工事の工事概要を示す。また、図2にモノレール路線上の橋脚位置を、写真1に代表的な橋脚の写真を示す。

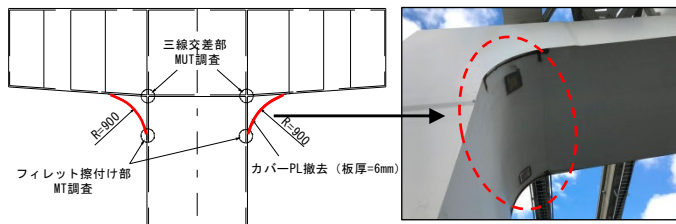
図3 カバーPL概要図と外観例

図3にカバーPLの概要図と外観例を示す。発注図書には撤去中の橋脚本体への影響から「ガスバーナーによる切断は行ってはならない」との記載があり、撤去マニュアルにディスクグラインダやレシプロソーなどのハンドツールの使用が推奨されている。また、マニュアルにはカバーPLの撤去フローとして、基本とする開口サイズや作業手順も示されており、我々はこれらの基本手法に対して、撤去時の更なる安全性と切除時の品質確保のために機器の改良と実大試験体等を用いた改良手法について検討を行うこととした。写真2に検討中の様子を示す。

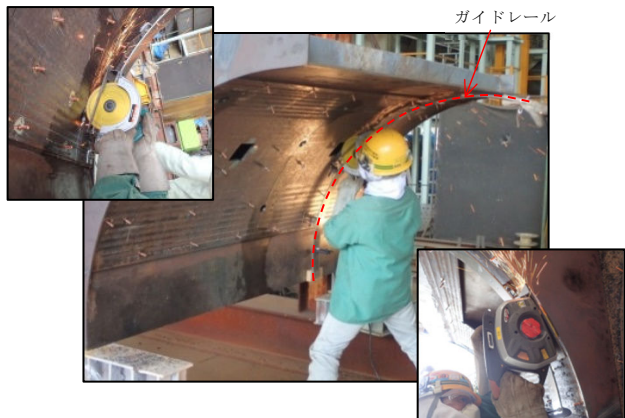
写真 3 カバーPL 曲線部の切断状況

チップソーは、カバーPL の曲線部に沿った切断や直線部の切断に用いるが、鉛直方向の切断では上向き姿勢となるため作業者への負担が増す。作業者の負担軽減による施工中の安全性向上を目的として、新たに安定した切断設備の構築を実施した。具体的な方法として、写真 3 に示す曲線部や直線部に沿った専用のガイドレールを設置し、チップソーを固定する可動式の取付け架台を考案した。チップソーをレールに沿ってスライドさせることで安定した切断ラインが形成される。ガイドレールは撤去されるカバーPL 面に M6 ネジスタッドで固定する方式のため、母材等を傷付けることはない。

検証には写真に示す通り実物大試験体を用い、ガイドレールとチップソーの位置関係を微調整しながら安全で品質向上に繋がる切断設備を確立させた。

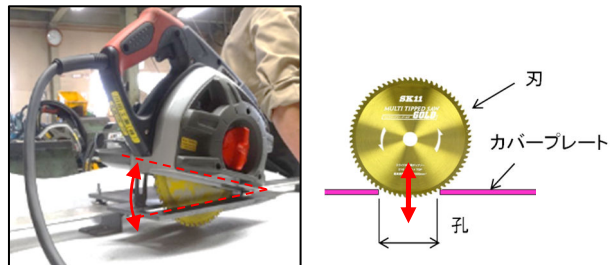
図 4 チップソー刃の切込み高さ微調整治具

図 4 はチップソーの刃の切込み深さを微調整できる機能を追加したものである。各橋脚でのカバーPL の曲線形状は微妙に異なり、カバーPL とガイドレールの距離も必然的に 1~2 ミリ程度の変化が生じるため、切込み深さの微調整が必要となる。よって、柱・梁の母材との擦付け近傍まで、カバーPL の確実な切削が可能となる機能を備えた。

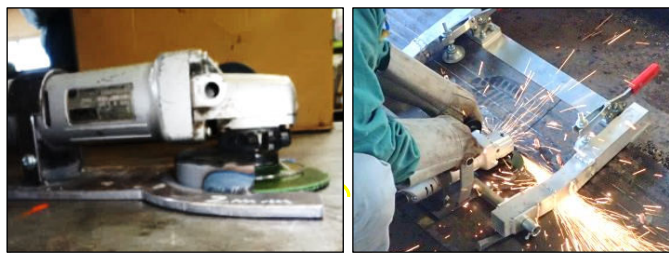
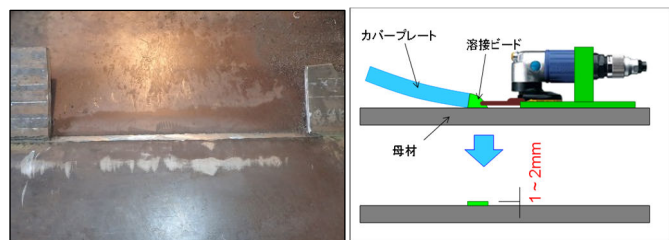
図 5 グラインダを用いた平行切断治具

カバーPL と本体の溶接部近傍での切断は慎重な施工を要する。特に柱・梁部の母材との平行溶接部では、溶接ビードの擦付け仕上げが施されている場合もあり、溶接ビードと母材の境界を判断することは難しい。この切断にチップソーを用いた場合、カバーPL 貫通時に母材を傷付ける恐れがあり、切断ラインの位置決めが難しいため、狭隘な部分での仕上げ作業に有効となるディスクグラインダを用いた切断方法を検討することとした。図 5 にディスクグラインダへ装着した平行切断治具と作業状況を示す。回転砥石と母材に一定の間隔を保持させグラインダ本体を平行に保てる当て治具を考案し、ディスクグラインダの回転砥石を本体部材と平行に挿入させることで、溶接ビードを 2 mm 残して削りながら PL の撤去を可能とした。また、切削中の反力でのグラインダの跳ね上りを防止する補助治具も備え、実物大試験体にて安定した切断が可能となる治具の検証を実施した。

グラインダに装着した治具

跳ね上り防止補助治具

切断後の状況写真

切断イメージ

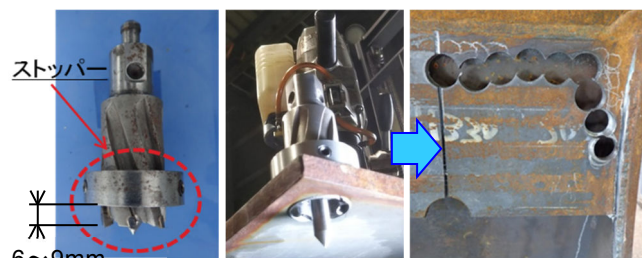
図6 追加したストッパーとコーナー部孔明け状況

カバーPLの撤去における孔明け機の主役は、PL撤去に必要なガイド孔を設ける加工であり、切断前に設けるガイド孔は母材との離隔があるため、母材への傷の心配はない。しかし、我々は最終的にコーナー部に残ったPLを孔明け機を用いて連続孔明けで切断する方法を採用したため、母材との離隔が非常に小さく、ドリル歯の突抜けによる母材損傷が懸念された。図6に示すようにドリル歯先端にカバーPLの板厚に応じた孔明け深さが固定できるストッパーを設け、突き抜け防止対策を講じた。検証は実物大試験体により検証を行い、母材を傷付けることなくコーナー部のPL撤去が可能であることを確認した。

マニュアルの開口手順 Step4 では四隅に残置されたカバーPL に対し、ドリルストッパーを用いた孔明け深さ管理治具（改良③）により切断を施すこととした。連続孔明け作業では母材を傷つけることなく、溶接部のわずかな部材の残置により、ディスクグラインダでの仕上げ作業の最小化が可能となった。

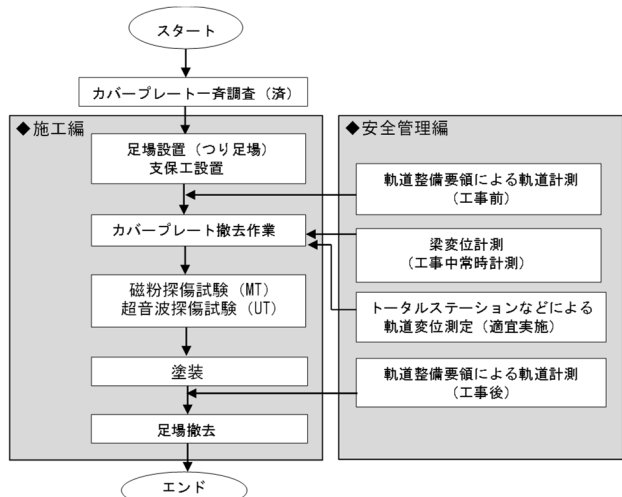
図7 カバーPL撤去マニュアルによる施工フロー図

図7にカバーPL撤去マニュアルによる撤去工事全体のフローを示す。図中の着色した範囲は、本工事の業務内容を示している。

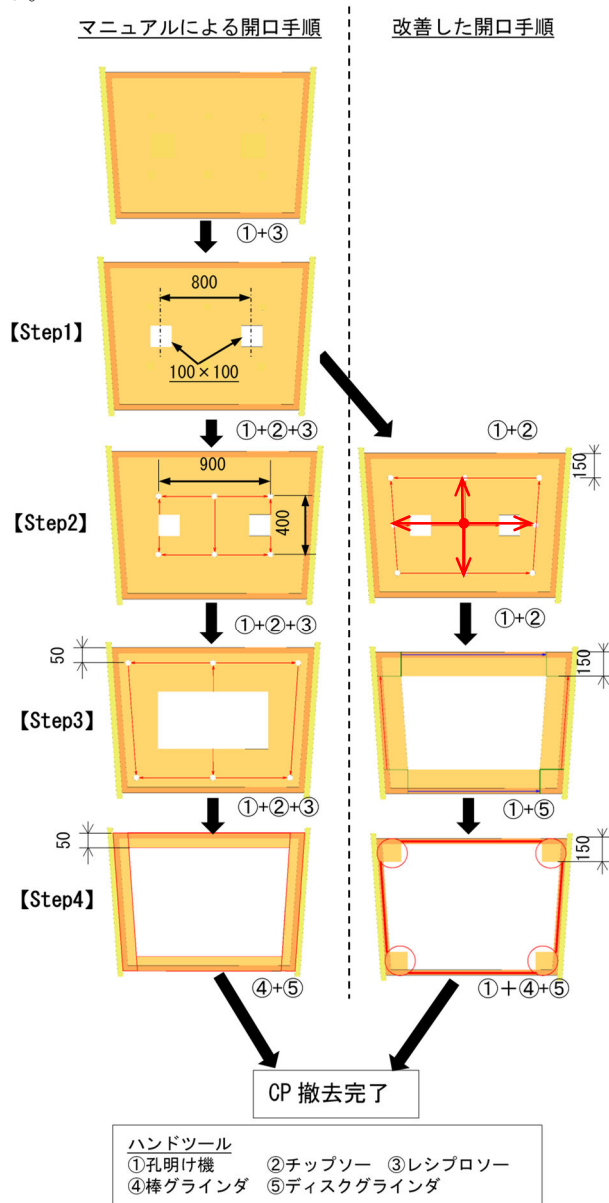
図8 カバーPL撤去フロー

カバーPL撤去工については、考案したハンドツールと実物大試験体により撤去マニュアルに示された基本手順の部分改良を行った。図8に基本手順と実工事で採用した改良手順を示す。以降に各ステップでの施工状況を述べる。

点検孔の開口後、マニュアルに示されたStep2の開口は切断時における隅角部応力の急変に配慮して比較的小

さな 400×900 mm サイズに設定されていた。これに対し、矢印で示した中心から外側へ向けた切断を先行し、ガイドレールを用いたチップソーでの切断工法を用いることで安定した切断が可能となるため、一回り大きな開口サイズでの切断を実施した。

マニュアルの開口手順 Step3 では、フィレット部や柱・梁部の境界付近における切断時に、母材を傷付けないよう境界ラインから 50 mm の離隔を設けて切断ラインを決定していた。しかし、鉛直方向切断ではガイドレールを用いたチップソーの機器改良（改良①）により、フィレット溶接部近傍での切断が可能となった。また、母材との平行切断でもディスクグラインダを用いた平行切断改良治具（改良②）により母材近傍での切断が可能となり、いずれも母材から 2 mm 程度の位置まで離隔を縮小できた。しかし、実施工での平行切断はグラインダの回転砥石の消耗が激しく、グラインダの連続使用が困難であることも判明したため、代替ツールとして近年、吊り金具の撤去にて使用頻度が高いピースカッターの採用を提案した。図 9 にピースカッターを利用した平行切断の撤去状況を示す。使用に際してはこれまでと同様に、安全性と品質性に対する検証を行い、切断作業における更なる効率化が図れることとなった。

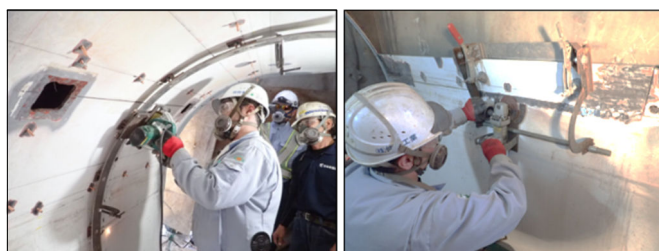
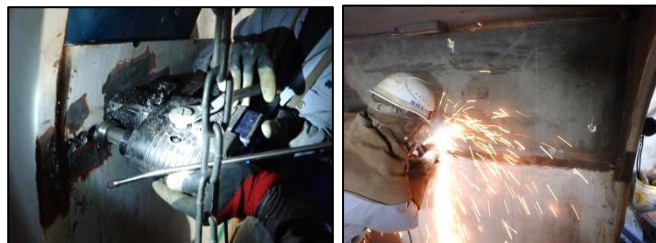
写真 4 カバーPL 撤去工事状況

写真 4 に各 Step での代表的な作業状況を示す。橋脚のカバーPL 厚は 6 mm と 9 mm が存在し、溶接サイズの違いが加工効率に影響した。前述するピースカッターの導入は、本工事においても大きく効率を落とすことなく良好な品質の作業を可能とした。また、平行切断部では、カバーPL の溶接余盛りが擦付け仕上げされている場合もあり、超音波探傷検査にて溶接範囲を確認しながら切り込み量を判断するなど慎重な対応を実施した。

Step2:チップソー曲線部切削

Step3: グラインダ切削

Step4: 角部アトラ削孔

Step4: グラインダ仕上げ

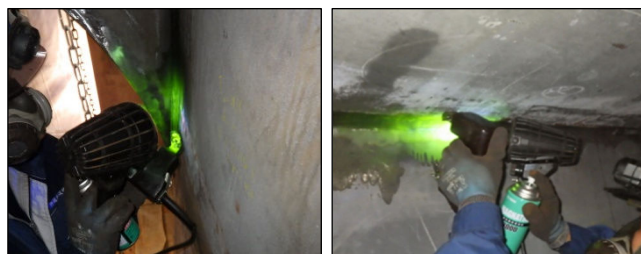
写真 5 カバーPL 撤去後の MT 検査

母材面まで溶接ビードを仕上げた後に実施した磁粉探傷検査では、本体部にわずかな指示模様を確認した。しかし、これらは部材の溶接中に生じたものと考えられ、超音波探傷検査（斜角探傷）により深さ方向に顕著なき裂の進展等も見受けられなかったことから、ディスクグラインダによる補修作業を実施した。写真 5 に磁粉探傷検査の状況を示す。なお、カバーPL 撤去後に実施した橋脚本体の 3 線交差部、十字継手部に対する非破壊検査については、今後の経過観察に対するバックデータの収集を目的とした検査を実施している。

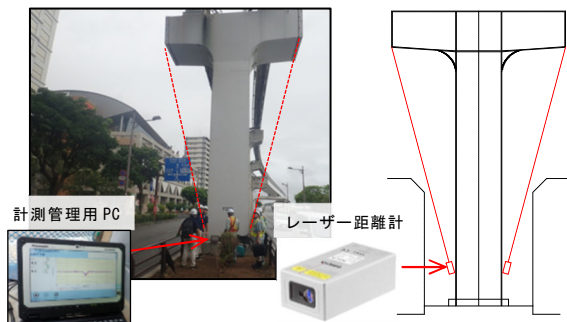
図 10 たわみ計測状況

梁たわみ量の計測は図 10 に示すように橋脚部にレーザー距離計を用いて連続計測を行った。計測器の選定にはモノレール荷重による最大のたわみ値を抽出できるように 5~10 Hz の計測が可能となるシステムを採用した。

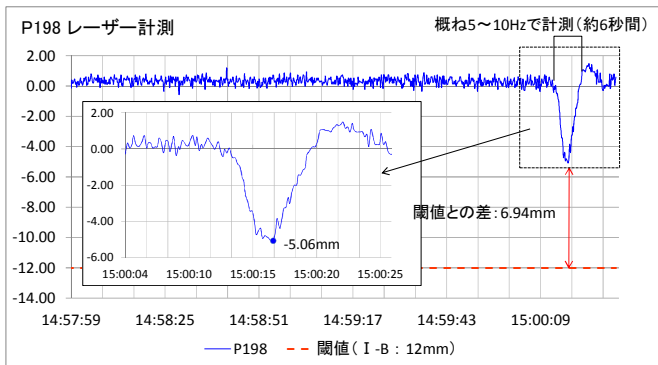
図 11 たわみ計測結果 (P198 橋脚の例)

図 11 に P198 橋脚の計測結果を抜粋して示す。モノレール通過時のたわみ量は閾値である I-B (12 mm) 以下を示している。また、他のすべての橋脚についても I-B 値を超える値は確認されず、モノレールの運行に支障を来すことはなかった。

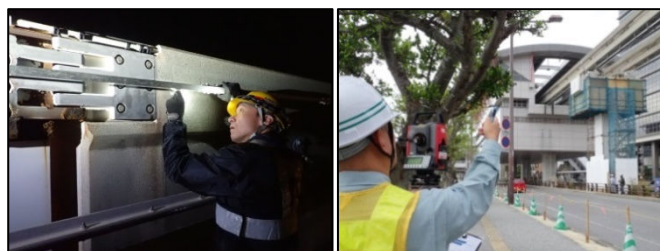
写真 6 軌道計測状況

軌道計測は作業着手前と施工完了後に軌電停止の時間帯で実施し、軌道桁の走行面における高低差、案内面における路線直角方向のずれ、軌道上桁ジョイント部の遊間を測定した。また、日常の管理として、初日の作業前と日々の作業終了後にトータルステーションにより軌道桁の上下変位を確認し、施工前後でのカバーPL 撤去による軌道桁への影響がないことを検証した。表 4 に一例として、P198 橋脚下り線におけるカバーPL 撤去前後の軌道計測 (走行面：天端、案内面：側面) と桁遊間の計測結果を示す。また、写真 6 に計測中の状況を抜粋して示す。

夜間軌道桁計測

トータルステーション変位計測
