迫川橋床版取替工事の施工について

～仮固定構造状態での床版取替工事～

TOHOKU EXPRESSWAY Construction of Slab Renewal Work for HASAMAGAWA BRIDGE

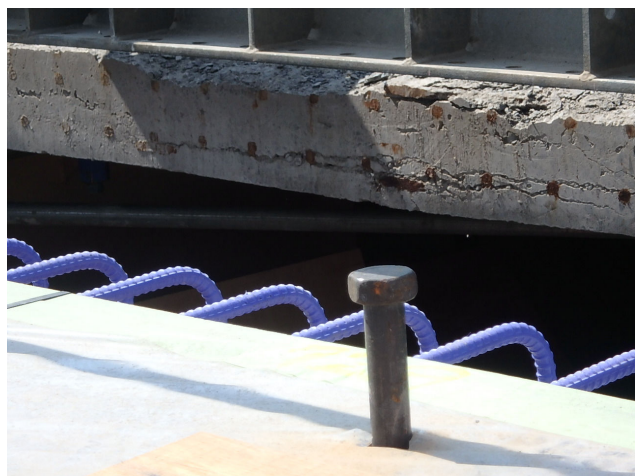
既設床版は RC 床版であり，定期点検においては床版下面に縦横ひび割れ，鉄筋露出，コンクリートの剥落，さらに舗装面には床版コンクリートの凍結融解によるはく離や土砂化に起因するポットホールが随所に見受けられ，本工事の舗装切削時においてもそれが確認された。また，既設床版撤去中には床版切断面に水平クラックが確認された（写真1）。

写真1 床版損傷状況

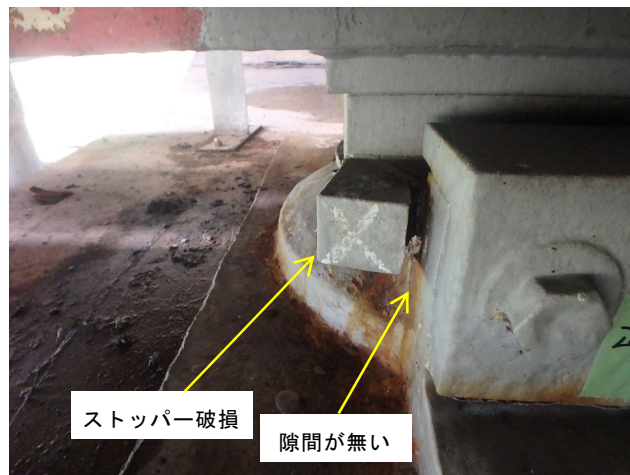
本橋は金属支承で，それぞれ P1 と P5 橋脚で固定し，他の下部工においては可動とする支承条件で，耐震レベルとしては，現行基準の L2 地震動ではなく，中規模の地震に対応する L1 地震動で設計されていた。支承本体の状態は伸縮部からの漏水や中央分離帯からの跳水の影響で腐食が著しく，また可動支承のサイドブロックは上沓ストッパーへの接触や破損が発生しており遊間異常が

確認された（写真2）。

写真2 支承損傷状況

本橋の床版取替は，2018年5月に開始することが受注段階から決定していたため，詳細設計が粛々とすすめられていた。設計のための測量を実施した結果，2017年12月末に，主桁線形異常が判明した。当初，支承自体は溶射による支承防錆が予定されていたが，発錆や遊間異常の発生と既存支承が現行基準の L2 地震動には対応しないこともあり，支承取替を追加実施することが速やかに決定された。支承取替の一環として主桁の縦断線形も補正したいところだが，縦断線形を補正するにあたっての問題点を以下に示す。

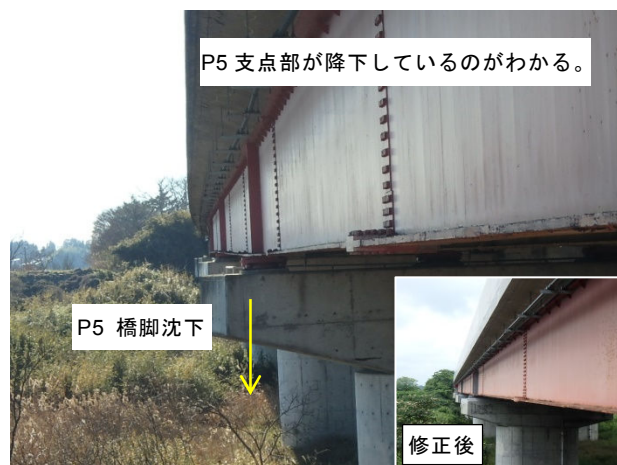
床版取替の線形計画を行うため，橋梁全体の路面標高，床版下面標高，主桁標高を3Dレーザースキャナーにて計測したところ，主桁の縦断線形が建設時の計画標高と大きく異なっており，最大105mmの沈下が発生していることが判明した（写真3）。この沈下原因は先の東日本大震災の影響と思われる。供用時の路面標高および走行性は，アスファルト舗装厚の調整などで確保されていた。

写真3 主桁線形異常状況

- ① 一般車両が通行しない床版取替時の規制車線切替と同時に支承部のジャッキアップを行い、仮受けした状態で床版取替を実施する。
- ② ジャッキアップ中は、主桁の水平変位に対応できる仮設構造とする。
- ③ 支承取替は、床版取替完了後の一般車両供用下で実施する。

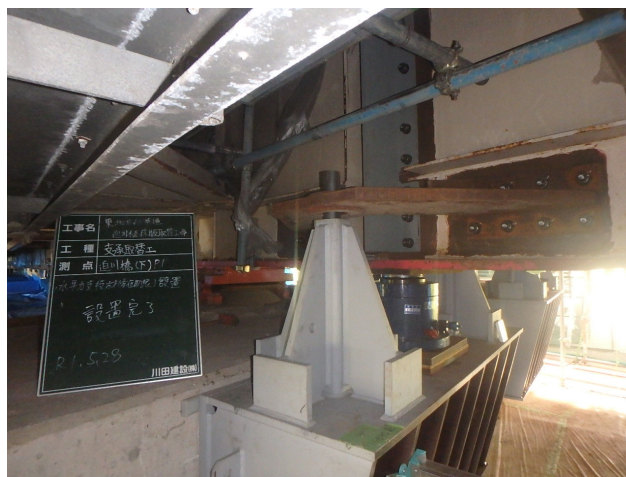
この中から、仮設鋼材重量の増加などで工事費は高くなるが、地震時の水平移動制限と温度変化による移動を確実に制御できる③の縦型ピン構造で実施することになった（写真 4）。

写真 4 仮固定構造（縦型ピン構造）

縦型ピン構造の特徴として、鋼製ブラケットはジャッキと縦型ピンを挿入する鋼製突起が設置できる大きさとし、鋼製突起はブラケット製作工場において一括で溶接固定する。上部工（主桁）側にはブーメラン状に加工した鋼材（以降、上部仮固定具）を設置する（写真 5）が、これには縦型ピン貫通孔を設ける。貫通孔は固定部と可動部では異なり可動部は主桁の温度変化移動量を考慮し長丸形としている。上部仮固定具を主桁にボルト固定後、縦型ピンを貫通孔から鋼製突起に挿入して樹脂固定する。

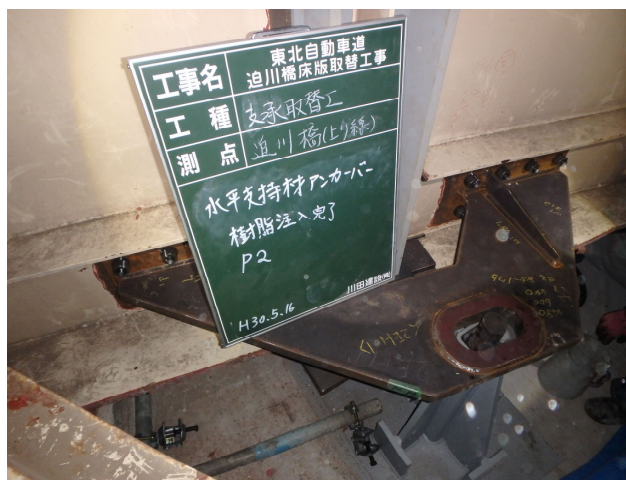
写真 5 上部仮固定具（可動部）

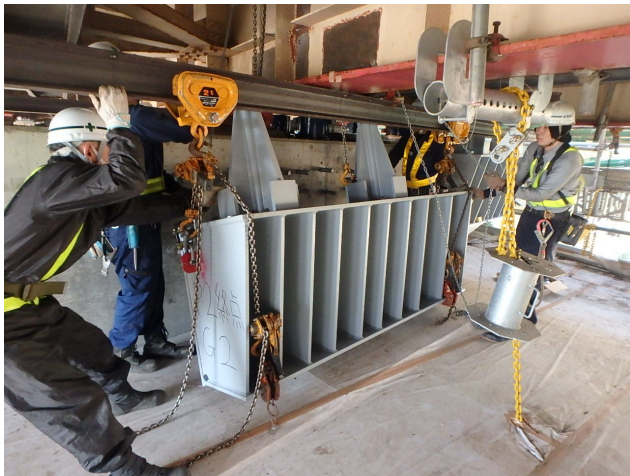
を高速本線の車線規制で橋面上から荷下ろしした。特に鋼製ブラケットは仮固定構造も兼用のため最大で 1.5 t / 基を超えたが、大空間の確保が可能な吊足場の採用により、搬入・取込もスムーズに実施できた(写真6)。

写真6 下部エブラケット取込み状況

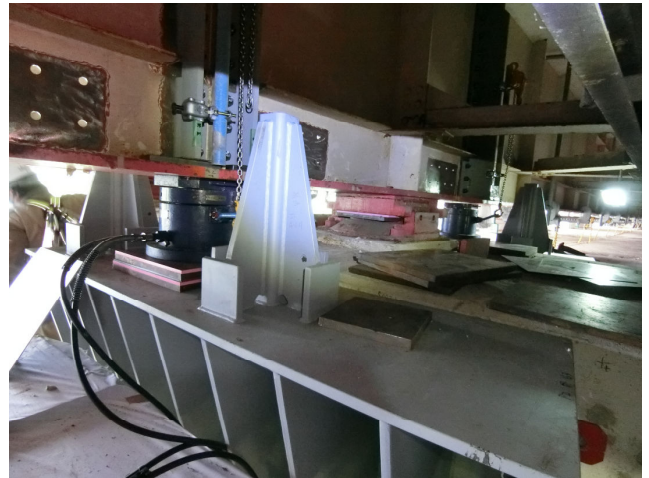
ジャッキアップ量は最大 105 mm～最小 34 mm と、各橋脚によりまちまちであった。沈下によって発生していると思われる負荷曲げを増幅させないように以下の手順で段階的に扛上した。本橋梁 2 連のうち扛上量の大きい 1 連である P3-A2 の 3 径間について説明する。(A2 の扛上は不要)

扛上予定量は、P3:54 mm P4:34 mm P5:105 mm (数値は脚毎 (4 支承) の平均値を示す) である。

- ① 一番沈下の大きな P5 を次の P3 と同じ高さまで 51 mm 扛上
- ② 引き続き P5 を最小の P4 と同じ高さまで 20 mm 扛上
- ③ P3 も P4 と同じ高さまで 20 mm 扛上

この時点で 3 支点が均一に 34 mm 下っていることになり、これを 3 回に分け所定の高さまで扛上した(写真7)。全ての扛上が完了後、速やかに上部仮固定具を設置し縦型ピンを構成ブラケットに樹脂定着し、仮固定構造も完成させた。

写真7 ジャッキアップ状況

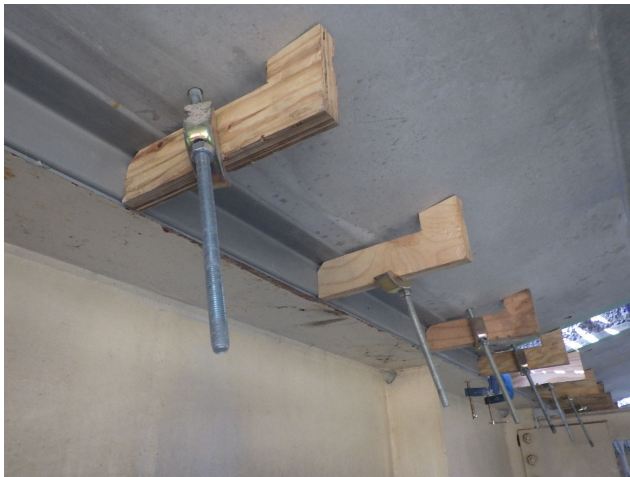
- ・ フランジ上面の防錆塗装の乾燥待ちが生じる
 - ・ スタッド溶接時に発生するフェール片を除去しきれない
 - ・ 添接ボルト部の縁端距離確保のための細工が必要
- これらを同時に解消できる工法として実施したのが「塩ビ型枠工法」である(写真8)。

写真8 塩ビ型枠工法

- ① フランジ防錆塗装 (60 μm)
- ② 塗装の触指燥程度で PC 床版架設・調整
- ③ スタッドジベルの溶植

- ④ スタッド溶植時のフェール片除去
- ⑤ 塩ビ型枠の設置および主桁上フランジ上のモルタル

- ⑥ 無収縮モルタルの打設・充填
- ⑦ 硬化後、塩ビ型枠解体 (次サイクルに再利用)

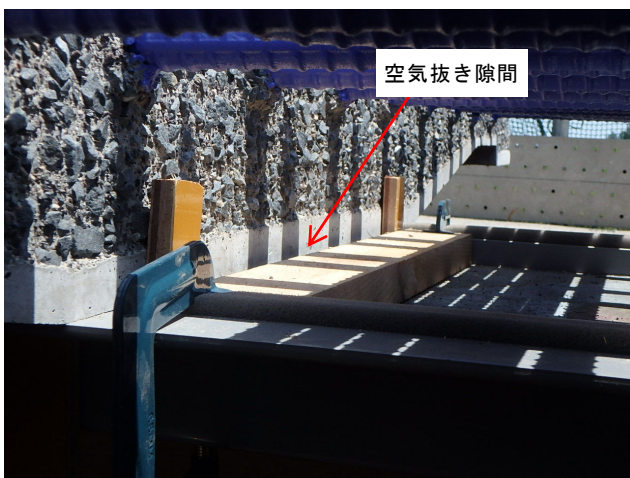
塩ビ型枠は市販されている L75×75×9 の硬質塩ビで、設置には PC 床版の工場製作時に設置するインサートを利用する。主桁上フランジ上のモルタル止め型枠は、コンパネと栈木を万力で固定した (写真 9)。この直角方向の型枠は若干 (12 mm) の隙間を設けることによってモルタル充填時の空気抜きとし、モルタルが端部まで充填されたことを目視確認して漏出防止にバックアップ材を詰めた。

写真9 フランジ上型枠設置状況

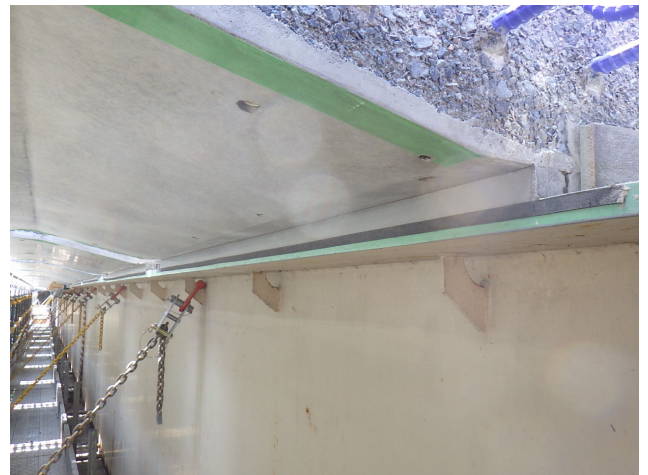
の特性など基本的なことを理解したうえで施工すれば、何ら問題ないことが確認できた。何より、モルタルが綺麗に充填された現場を確認していただくことにより当社の誠実さをアピールすることができた (写真 10)。

写真10 無収縮モルタル充填完了

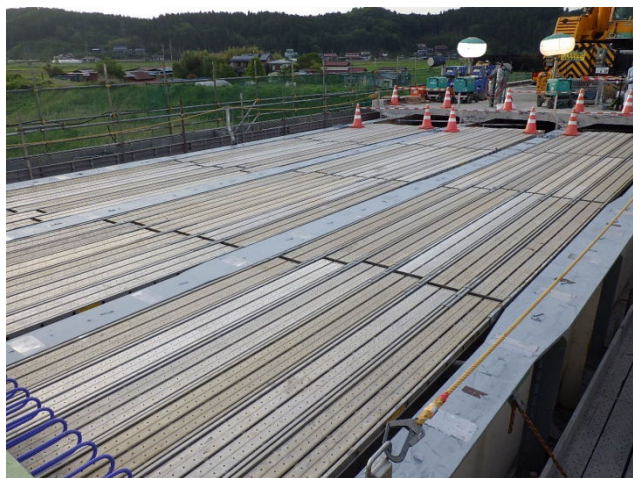
多くの床版取替工事では床版下に中段足場を設置するが、各現場によって構造・高さなどはさまざまである。後工程のことを考えると少なくとも主桁上フランジ面から 90 cm ほど下になり、それに加え対傾構・横構・検査路などが支障となる。そのような状況でオールフラットな足場設置は不可能に近く、落下時に重大災害に発展することは想像に難くない。当現場では「落ちる要素を無くす」ことを優先し、桁間にフランジと同じ高さの作業床を全面に設けることとした (写真 11)。

4 m 足場板を 3 点支持の設置方法では時間が掛かり過ぎる。そこで最大支持間隔が 5.4 m で使用でき、小口を連結して使用することも出来るアルミ合金製歩廊足場を使用した。5.1 m 間隔で配置されている対傾構を支持材として利用するだけではたわみ量が大きいと判断し、5.1 m を等分する位置に単管パイプで支持点を増設した。既設床版撤去後に、これらの支持材上に歩廊足場を桁間に隙間なく設置し、フランジのケレン・防錆塗装・位置だしなどの作業を安全に実施することが出来た。さらに、PC 床版架設時にもこの足場を使用し十分な作業スペー

写真 11 全面足場設置状況

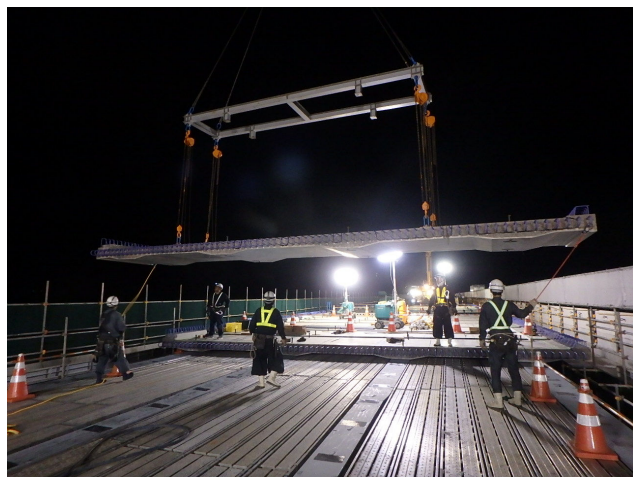
スを確保することで、夜間でも安全に作業を行うことが出来た（写真 12）。次サイクルでは、既設床版撤去後に次の架設地点へ足場をそのままスライド移動させ転用することが出来るため、一旦足場を撤去して改めて設置するという煩わしさもなく好評であった。

写真 12 夜間の作業状況

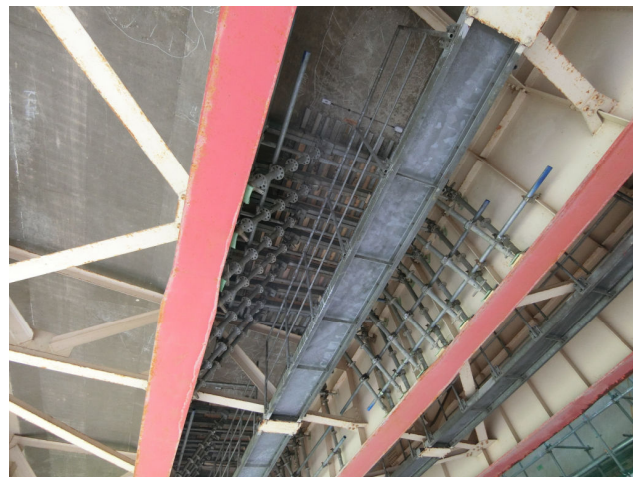
ここまで説明してきた上り線の「床版取替工事」のための対面通行規制が開始され、上り線の通行がなくなり「桁扛上のジャッキアップ」を実施したのが 2018 年 5 月 14 日であった。それから 9 日後の 5 月 23 日に、発注者が下り線の劣化が著しい床版下面に事前設置していた自立型無線センサーから変位異常警報が発せられた。対面通行規制で上り線の車両も下り線を走行し、輪荷重の載荷位置も普段と異なることが起因して損傷が急激に進展したと思われる。発注者から「最悪、陥没の恐れもあるので急場をしのぐ補強をしてほしい」と依頼された。実際に、本橋梁の適用示方書（昭和 48 年道路橋示方書）以前に設計された橋梁が中心ではあるが、特に寒地にお

いて陥没事例は数例ある。対面通行規制の最中に万が一のことがあれば、大事故につながり社会的影響は計り知れないことから、応急対策として下フランジから π 形に支保工材を設置し補強とした（写真 13）。応急対策では危険性を除去しきれておらず、抜本的解決としての床版取替を早期に行うために、本工事に追加された。

写真 13 下り線の応急対策

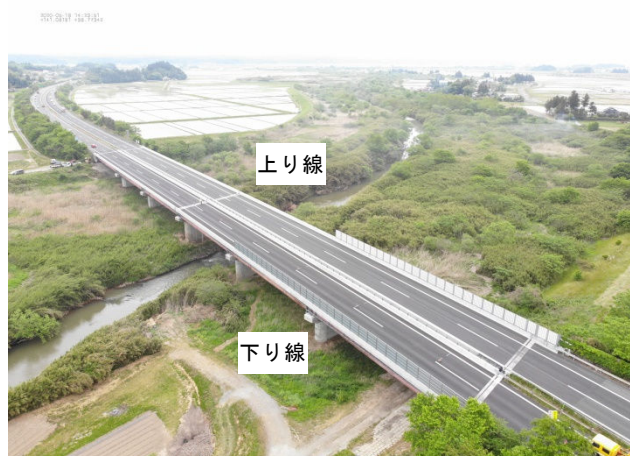
本稿で紹介した「迫川橋 上下線」と、「三迫川橋 上り線」の床版取替・支承取替をはじめとする全ての現場作業は 2020 年 5 月に完了した（写真 14）。床版取替工事という短期集中型の工事に対し、東京支店のみならず本社・全国の支店からご支援をいただきました。多大なご指導とご協力を賜りました関係者各位に対し深く感謝の意を表します。

写真 14 完成
