技術紹介

ボックス柱角溶接継手の 自動超音波探傷検査への取り組み

Initiative for Automatic Ultrasonic Testing of Box Corner Welded Joint

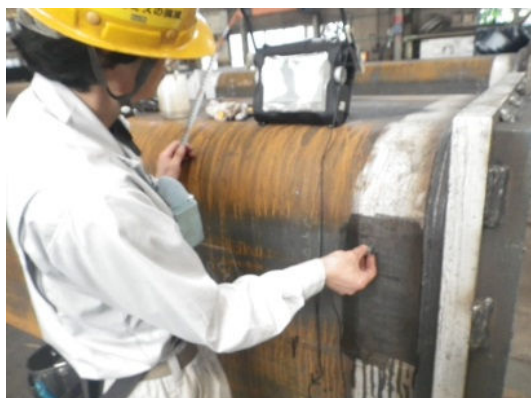
写真1 UT検査作業

ボックス柱、角形・円形鋼管柱の溶接部の品質保証に用いられる超音波探傷(以下、UT)は、ボックス角溶接部において1日に100~150箇所もあり(1箇所300mmとして最低でも30m)、作業者の肉体的疲労が大きいです。また、第三者検査の指摘による精神的疲労も大きく、業界全体の高齢化問題と合わせて社内検査員が不足しているため、作業の効率化が求められています。

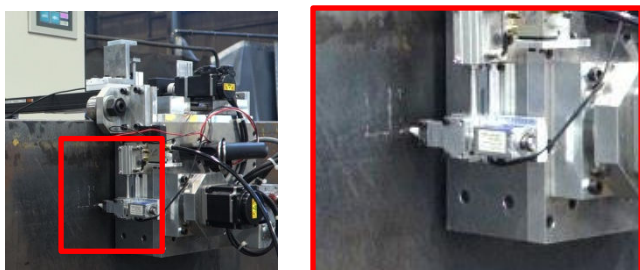
更に、溶接欠陥の可能性がある箇所を検出した際に、その位置をボックス柱表面に罫書き装置を製作しました(写真 5)。これにより社内検査員が常に確認していなくても溶接欠陥の位置を後で確認することができます。

写真 5 欠陥エコー位置の罫書き装置
