野田第二橋耐震補強工事の施工報告

～温泉地帯での PC 中空床版橋の耐震補強～

Seismic retrofitting of prestressed concrete hollow floor slab bridges in hot spring areas

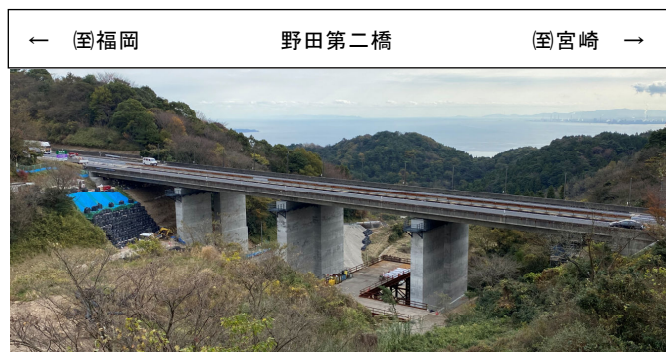
写真1 野田第二橋全景

また、上下線合わせて6橋脚を有する構造（写真1）となっているが、L2地震に対する全体系の耐震性能を確保する為に、コンクリート巻立て工事が必要とされた。巻立て工事にあたっては、基部までの掘削工事のため、親杭横矢板工法が採用された。本稿では、耐震補強工事の内容と現地条件を考慮した施工方法について報告する。

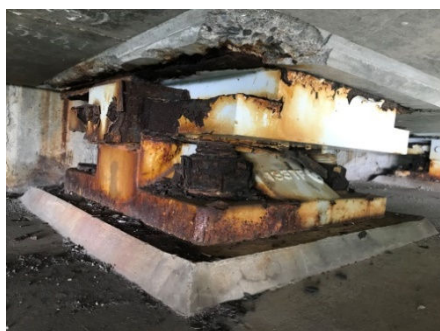
写真2 A2橋台BP-A支承腐食状況

既設支承はBP-A支承（高力黄銅支承板支承）であるが、伸縮部からの塩化物イオンを含んだ漏水による腐食が激しく、特に支承下部構造を固定するアンカーボルトのナットについては、錆の層状はくりが確認され、早期の対策が必要であった（写真2）。

この劣悪な現地条件を踏まえて、新規支承装置の防錆仕様はアルミニウム・マグネシウム溶射+封孔処理とした。コンクリートやモルタルとの接地面は、溶射、封孔処理に加えて耐アルカリ・耐塩水性に優れたふっ素樹脂塗装とすることにした（写真3）。

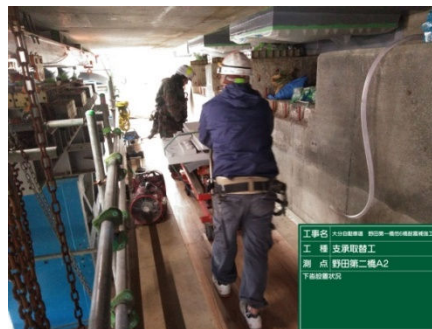
写真4 重量台車で移動作業

支承取替準備として初めに足場の整備を行った。支承装置等の重量物は台車で移動を考えたため、フラットな作業床を設置する計画とした。上載荷重（1000kg）より型枠用のくさび式支保工を採用し、上面にはベニヤ板を敷き詰めて、水平で段差のない作業床を設置した。これにより台車で重量物の移動作業が安全かつ容易に行うことが可能となった（写真4）。

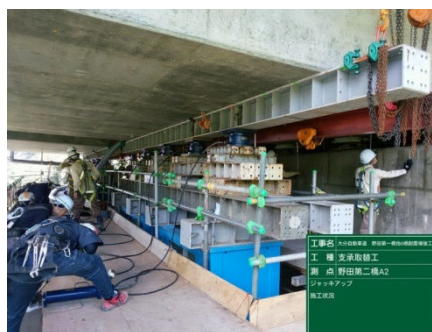
写真5 A2橋台ジャッキアップ作業

次に主桁を仮受けするためのジャッキアップを行った。主桁仮受け用ジャッキの設置位置は、A1橋台の基礎コンクリート上のサンドル設備、P1～P3橋脚の脚頭部支承間、A2橋台のフーチング上とした（写真5）。

供用中の高速道路下の作業なので、バランスを調整しながら最大3mmまで主桁を慎重にジャッキアップした。支承取替に伴うジャッキアップは図3のフローに基づき、同時期にジャッキアップするのは3支承線までとし、A2の水平固定は2橋脚への盛替え後に開放した。

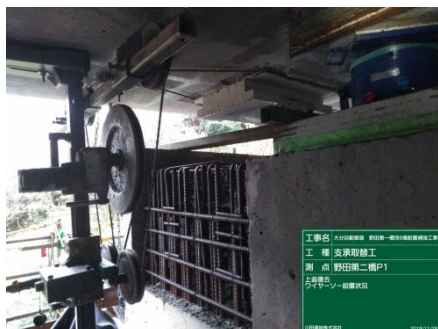
写真6 既設支承切断作業

既設支承の切断・撤去作業については、ワイヤーソーイング工法を採用した。既設アンカーバーは支承補強検

討計算に含めないため、支承と調整モルタルの境目にワイヤーソーを水平方向に走らせて、アンカーバーごと切断した（写真6）。

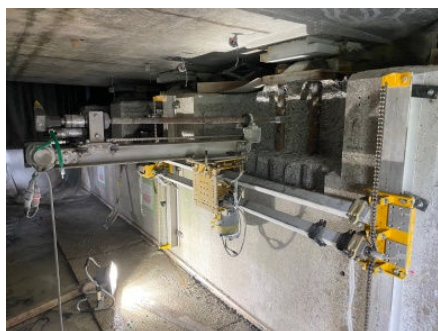
写真7 橋台コンクリート撤去作業

橋台コンクリートの撤去はウォータージェット工法（以下、WJ工法）を採用した。大断面（高さ60cm、幅120cm、奥行き120cm程度）のコンクリートを撤去するもので、隣接する他構造物に損傷を与えないように、WJ先端ノズルの向きを固定できる機械施工で作業を進めた。防護シートを作業エリアに隙間なく設置して、関係者以外の立入を禁止した。また、コンクリート撤去範囲は、新規支承の取付け作業の支障とならないよう、必要最低限の作業スペースにした（写真7）。

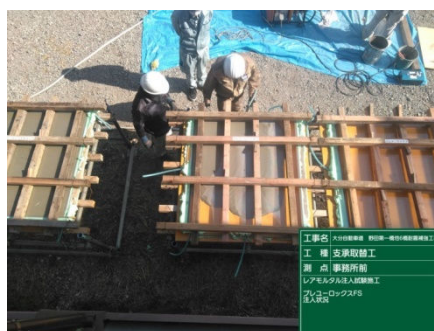
写真10 無収縮モルタル注入試験

支承上部のソールプレートと主桁下面の隙間は、一般

的に無収縮モルタルを注入するが、注入箇所が主桁下面になるため、注入状況等を目視することは不可能であった。これを現地と似た条件で充填できるかを確認するためにA2橋台のレアーモルタルを想定した注入試験を実施することにした。A2橋台のレアーモルタルは10mm～40mmと比較的薄いため、3種類のモルタル（スラリー型、小間隙型、汎用型）から材料選定も含めて実施した（写真10）。試験の結果、注入作業中にホース内での目詰まりが無いことや主桁下面の空隙率が他と比較して少ないことから、施工性・充填性に優れる骨材を含まないスラリーセメントを採用した。

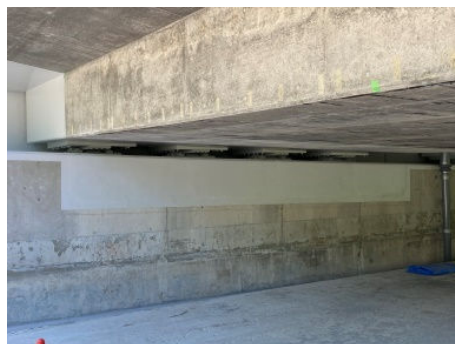
写真11 復旧コンクリート・表面保護工完了

WJ工法で撤去した箇所の復旧コンクリート配合は30-15-20(N)で膨張材を20kg/m³の普通ポルトランドセメントと置き換えとした。桁下空間が約30cm程度と狭い部でのコンクリート打設となったが、その条件を考慮して圧送管を細くし、現着スランプ15cmのコンクリート打込んだことにより密実な仕上がりとした。復旧したコンクリートは長期の型枠存置期間（14日間以上）を設けて養生したことで、ひび割れの無い仕上がりとなった。またコンクリート中への劣化因子等の浸入を防止する目的で表面保護工（コンクリート塗装）を施工した（写真11）。

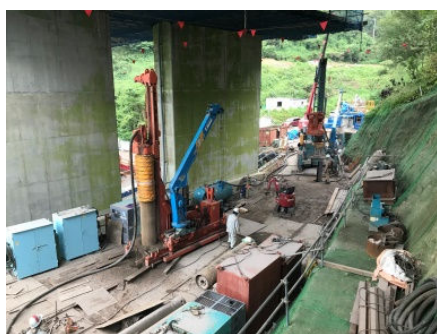
写真 12 P1 橋脚部小型杭打機による掘削作業

親杭建込に先立って、パイロハンマー工法で試験打設を行ったが、地山に転石が多く親杭を打ち込めなかったため、ダウンザホールハンマー工法に変更した。ただし P1 橋脚はコンクリート巻立てより先行して支承取替用の吊り足場を設置していたため、桁下空間が約 9.0 m と狭く通常のダウンザホールハンマーでの掘削が不可能であった。このため、小型の杭打機を使用して短尺で掘削し、親杭は短い H 鋼を数多く継ぐことで狭い桁下空間での親杭設置工事に対応した。しかし施工スピードは一般的なダウンザホールハンマーより劣るため、小型であることの特徴を生かして 2 台の杭打機を同時に稼働させて、工程の短縮に努めた（写真 12）。

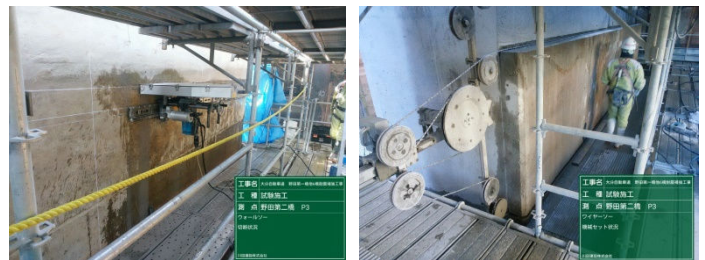
写真 13 ウォールソー切斷 写真 14 ワイヤーソー切斷

防食コンクリートの撤去方法は、ウォールソー・ワイヤーソーイングの併用工法を採用した。橋脚より切断された無筋コンクリート板をクレーンで吊って撤去した（写真 13、14）。

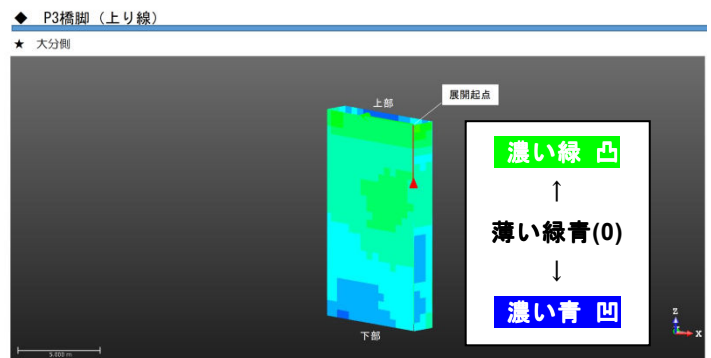
図 5 現況ヒートマップ

コンクリート巻立て工事着手前に、3 次元点群測量により橋脚の現況出来形を確認した。橋脚の倒れや凹凸をヒートマップで表現することで現況出来形の視覚化を図った（図 5、6）。

図 5、6 のヒートマップをもとにコンクリート巻立ての型枠組立方法を計画し規格値を逸脱しない管理を行った。新旧コンクリート打継ぎ面は脆弱層やレイタンスを除

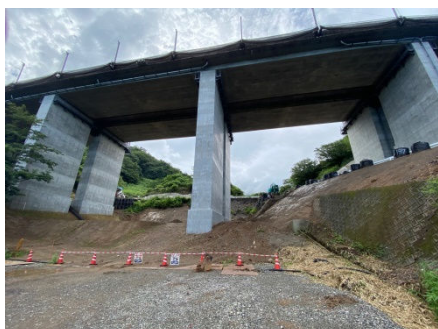
写真 16 コンクリート巻立て完了

コンクリートは、湿潤養生のため型枠存置期間を 14 日以上存置したことにより、膨張材の効果を十分に発揮させるとともに、初期乾燥を防止した。また、型枠解体後に高性能収縮低減剤をコンクリート表面に塗布して、更なる養生効果を高めひび割れの抑制、耐久性の向上に努めた (写真 16)。

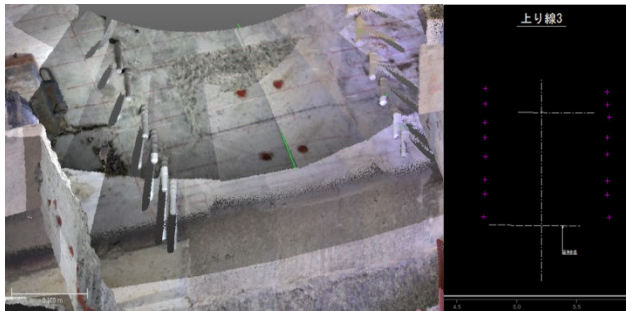
図8 (左)3次元点群データ、(右)2次元

材寸法や横断面図作成なども取得した3次元データから行える。あと施工アンカーボルトの設置後に3次元点群測量を行い、得たデータを2次元図面に変換してボルト位置を図化して、ダンパー取付け用ブラケットの製作に反映させた(図8)。

ダンパーの施工に当たっては、着手前に主桁側面、下面を 3 次元点群測量により現況を図化して、ダンパー取付け用アンカー位置と支障物 (ゴム支承アンカーボルト、鉄筋、排水管、検査路梯子) との取合いを検討した。

主桁側面、下面のアンカーボルトの計測、作図についても同測量方法を用いた。3 次元点群測量は、非接触、短時間で正確なデータ (精度 2.5 mm) を取得でき、部

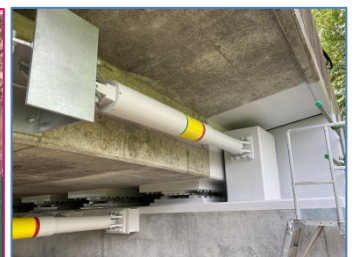
写真20 止水工事後

前述のとおり、A2橋台の既設支承の腐食は伸縮部からの漏水が原因である(写真19)。支承取替作業時においても降雨のたびに、雨水が作業箇所へ流出するため、施工中の新規支承装置や復旧コンクリートの品質低下を招く恐れがあった。特に降雪期の凍結防止剤散布によって塩化物イオンを含む融雪水が流出することが予想されたため、その度に施工箇所全域の高圧洗浄が必要であった。そこで支承取替前に遊間部分(40mm)の一部に特殊なシーリング材を充填させて止水処理をすることで、この不要な作業を削減し、品質向上や工程遵守に努めた(写真20)。
