## 黄瀬川大橋災害復旧

## ～橋桁撤去から仮橋開通 42 日間の軌跡～

## Kisegawa Bridge Disaster Restoration Bridge Girder Removal

## ～Only 42 days project, from bridge girder removal to temporary bridge opening～

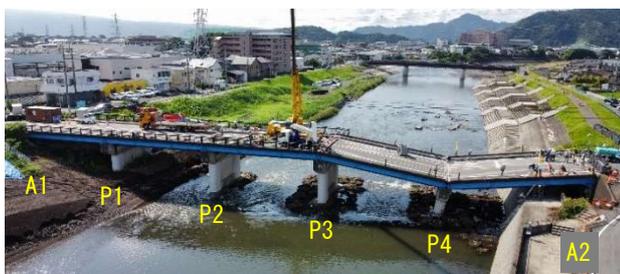
写真 1 黄瀬川大橋全景

2021 年 7 月 3 日の集中豪雨に伴う黄瀬川の増水により、黄瀬川大橋の P4 橋脚が約 2.4m 沈下し、橋の一部が V 字形に崩落した（写真 1）。これにより黄瀬川大橋は通行止めとなり、朝夕の通勤時間帯に、迂回のため周辺道路で渋滞が発生することとなった。黄瀬川大橋を通る県道富士清水線（旧国道 1 号）は沼津市と清水町を結ぶ主要な幹線道路であるため、地元からは 1 日も早い復旧が望まれた。また、崩落した橋桁は黄瀬川大橋の計画高水位（H.W.L）を侵しており、河積阻害が増水時の河川氾濫に繋がるおそれがあるため、橋桁の撤去も急務となった。

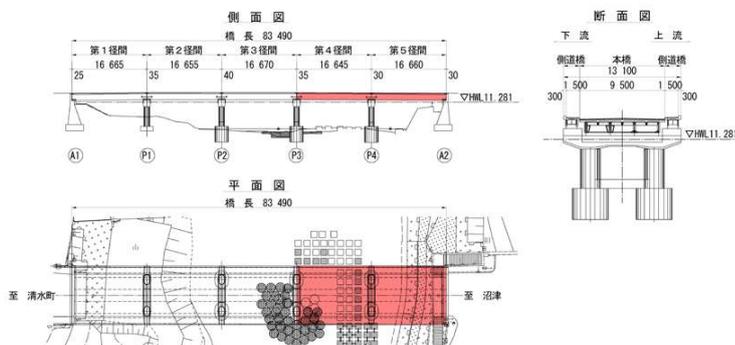
図 1 黄瀬川大橋一般図

黄瀬川大橋は鋼単純I桁橋5連で構成され、本橋と側道橋に分かれている(図1)。竣工年は、本橋が1950年、側道橋が1966年と古く、図面・数量等の情報が少ない状態で橋桁の撤去と仮橋の設置を行わなければならなかった。

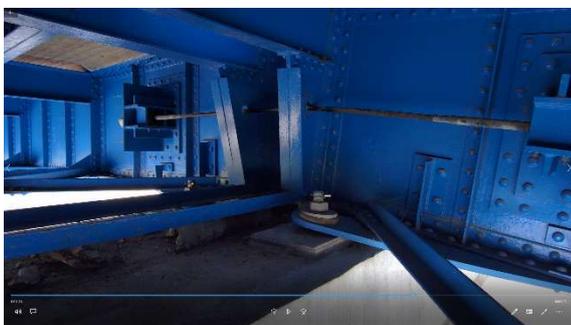
写真2 P3橋脚 ドローンによる動画調査

被災から4日後の7月7日より、橋梁点検車や小型ドローンを使用してP3橋脚とA2橋台の調査を開始した(写真2)。P4橋脚については、傾倒防止のための根固め工の完了後に調査を行った。その結果、杓アンカーボルトや桁連結板の破断、杓座コンクリートの破損が確認され、落橋に至る危険性があると判断された(写真3、写真4)。

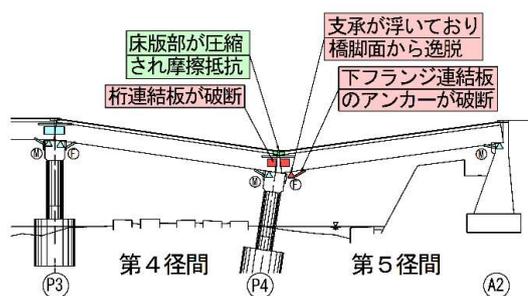
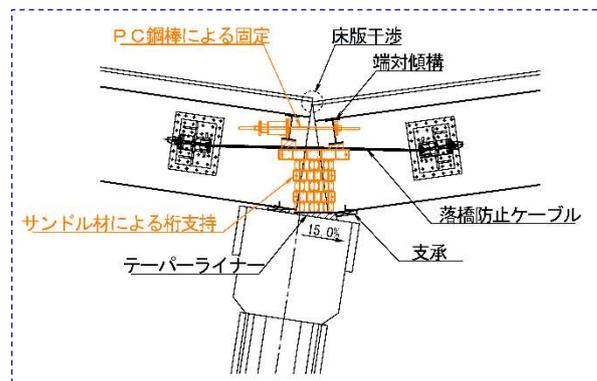
図2 被災状況の概念図

具体的には、P4～A2径間(第5径間)において、P4橋脚側の杓が浮き、橋桁が橋脚に支持されずに落橋防止ケーブル(以下落防ケーブル)にぶら下がり、加えて、接触した隣接径間のコンクリート床版に支えられて落橋を免れている状態となっていた(図2)。橋桁がぶら下がった落防ケーブルは、接触した端対傾構の貫通部で折れ曲がり、せん断抵抗によって荷重を支持していた。また、隣接径間の床版部の支えは無くなり、ケーブルの負担荷重が増した場合には破断する危険性があった。このため、床版と橋桁の安全な撤去方法・撤去順序が重要な課題となった。

P4橋脚頭部拡大図

鋼桁の撤去に先立ち、P4 橋脚上の端対傾構の上支材直下と A2 橋台側の護岸上に鋼製枕梁を設置し、橋桁を直接支持した。また、第 4 径間と第 5 径間の橋桁をセンターホールジャッキと PC 鋼棒で連結するとともに、端対傾構の縦桁位置に押しジャッキを設置して、支持点崩落や床版圧壊時の落橋に対するフェールセーフとした (写真 5)。

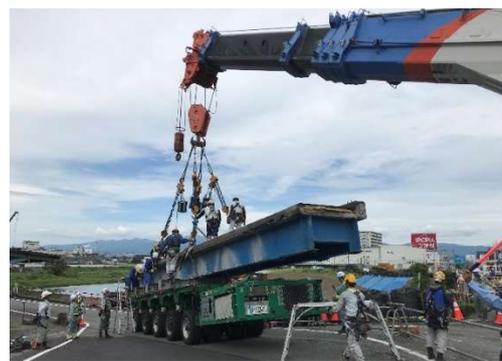
写真 6 多軸台車への橋桁の搭載状況

クレーンにて撤去した橋桁は、市道上や河川管理通路上に待機させた多軸台車に搭載し (写真 6)、解体ヤードまで搬送した。

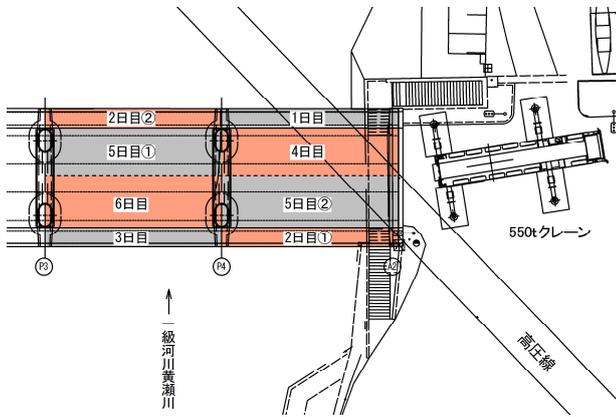
図 3 橋桁の撤去スケジュール

当初、通行止め規制時間の制約から、撤去する橋桁のブロック数は 1 日 1 ブロックとし、8 日間で撤去を終える計画としていた。しかしながら、通行止めの解除が 8 月 31 日に決まり、最低でも 2 日間の工程短縮が必要と

なった。このため多軸台車 2 台分の待機場所を確保し、1 日に 2 ブロックの撤去を可能にして、側道橋 4 ブロックを 3 日間、本線橋 4 ブロックを 3 日間の計 6 日間で撤去作業を完了した (図 3)。なお、8 月 14、15 日は、連日の大雨により、氾濫注意水位 (避難する目安の水位) 近傍での作業となった (写真 7)。

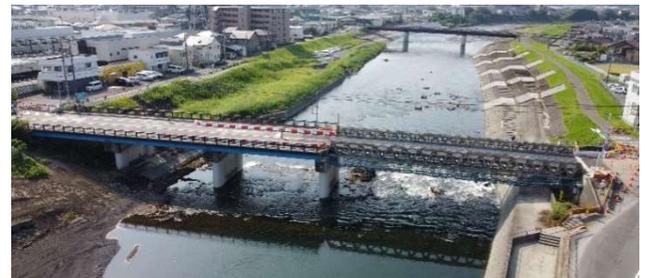
写真 8 仮橋の完成写真

応急組立橋の設置にあたり、まず、橋長に合わせて A2 橋台を早強コンクリートで再構築するとともに、河川内の P4 橋脚の撤去作業を実施した。また、これらと並行して、応急組立橋の主構トラスの地組を先述のクレーン組立ヤードで行い、4 台の多軸台車で現地まで分割搬送した。現地に搬送した主構トラスは、市道上で 1 本に地組し、昼と夜で 1 主構ずつ一括架設した。主構架設後、床桁、縦桁、グレーチング床版および歩道部材をクレーン架設した。これらの架設にあたっては、橋桁撤去時と同様、部材ごとに定めたブーム長とブーム角度の遵守を徹底した。

が行われた。同日 13 時に、地元関係者、沼津市長、沼津河川国道事務所、沼津土木事務所、沼津警察の立会いのもと、無事に開通を迎えることができた (写真 8、図 4)。
