斜角 35° を有する曲線箱桁橋の形状管理

～設計・製作・架設の全ステップを一貫管理～

Elevation Control for Simple Steel Curved Bridge with 35-degree Skewed Support

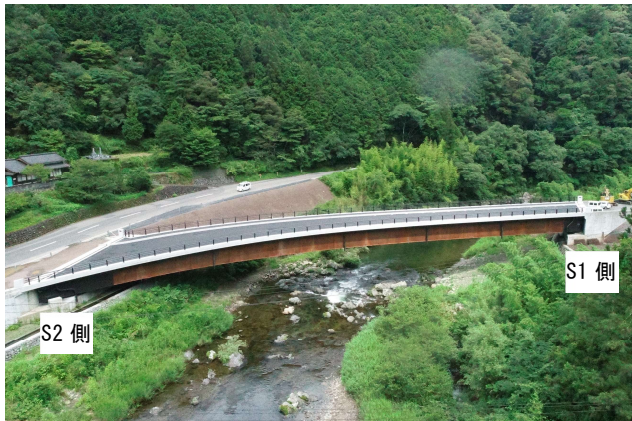
写真 1 橋梁全景

本橋の工事完了後の全景を写真 1 に示す。S2 側は斜角 35° であり、非常に鋭角な平面形状であることがわかる。

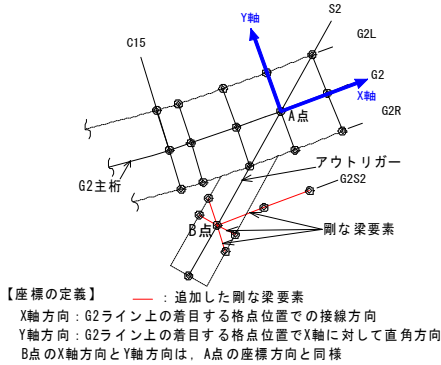
図 3 アウトリガーの解析モデルおよび回転角

の直下に配置している。そのため、G2 主桁軸線と S2 支承線の交点 (A 点) において、回転方向および回転角が一致することを確認することを目的に、図3に示す解析モデルを作成した。A 点における G2 主桁の接線方向を X 軸、A 点において G2 主桁線と直交する軸線を Y 軸と

し、それぞれ剛な梁要素を追加する。また、アウトリガー支点 (B点) より X 軸に平行な部材、およびB点でこの部材と直交する部材は剛梁要素として追加する。

(a) 解析モデルの平面図

(b) 鉛直変位と回転変位の方向の定義
