## 技術紹介

## 還暦越えの橋梁補修に一工夫添えて

## ～茗ヶ島橋の補修工事について～

## Repair of The MYOGASHIMA Bridge

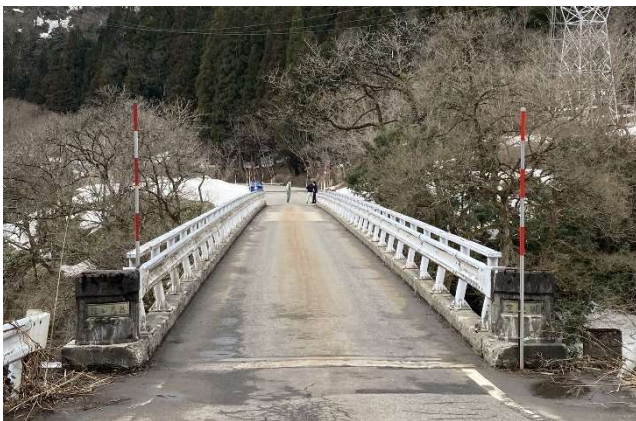
写真1 着工前現地状況 (A1側よりA2側を望む)

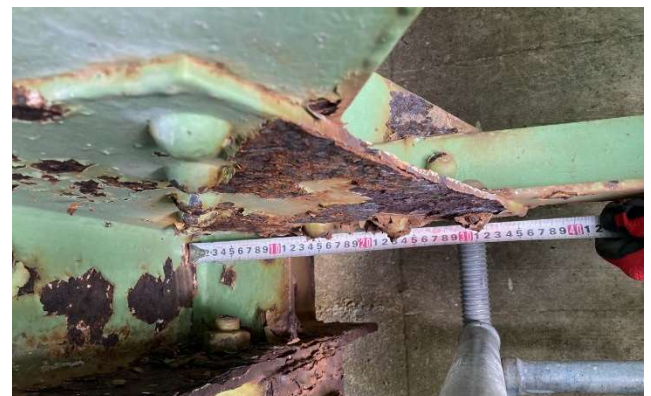
写真3 既設下横構ガセットプレート計測状況

当て板補修部位の中でも、特に桁端部の補修には高度な製作・施工精度が要求されました。下横構のガセットプレートは腐食が進行していることから新規の部材に取り替えますが、このガセットプレートには主桁のウェブおよび下フランジを補強する鋼板が溶接されています。一方、端横構および端対傾構の下支材は既設の部材を再利用するものです。

まず、工場製作に着手する前に、写真3に示すように桁端部周辺全体を計測して、新規部材の原寸作業に反映することにしました。

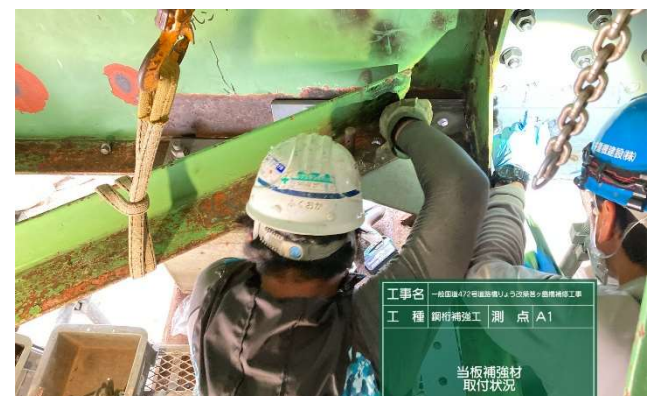
写真4 既設下横構と当て板補強材取付状況

具体的には、写真4に示すように、現場において新規部材と主桁とを高力ボルトにより接合した後、下横構のガセットプレートに端横桁と端対傾構のリベット孔をガイドにしながら孔明けすることで両者の孔位置を一致させて、誤差の発生を回避しました。
