技術紹介

TAO プロジェクトにおける取組みと実施報告

Report on efforts and implementation in the TAO project

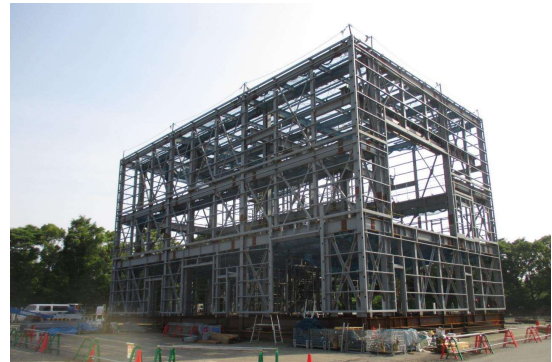
写真 1 日本での仮組立状況

主要資材は日本から船で輸送するため、部材の寸法ミスや不足は、原価と工程に大きく影響します。その対策として日本での仮組立を事業主の承認を得て実施し、鉄骨、建具、屋根、壁、設備、電気工事の納まりを再確認、検査を行い制作ミスゼロに繋がる準備を行いました（写真 1）。

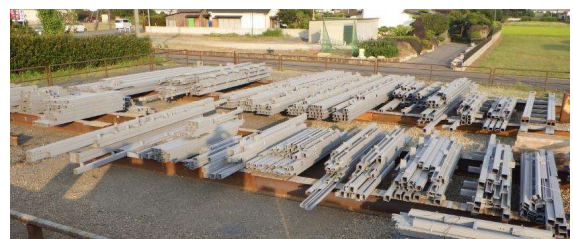
写真 2 解体した鉄骨部材の仕分け状況

また、仮組立した約 270 t の鉄骨を解体し、海上輸送のため梱包しやすいように部材を種類別に仕分けしました（写真 2）。

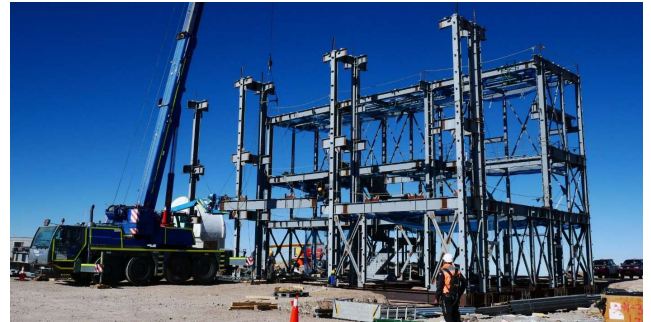
写真 4 鉄骨建方状況

山頂までの道路が狭いため、当初は柱材を 1 節ずつ運

搬し頂上で地組する計画でしたが、頂上は敷地が狭いため TAO 責任者と交渉し一部道路を拡張してもらい、仮置場で柱を 2 節まで地組をして運搬することが可能になりました。これにより大幅な工期短縮に繋がりました(写真 4)。

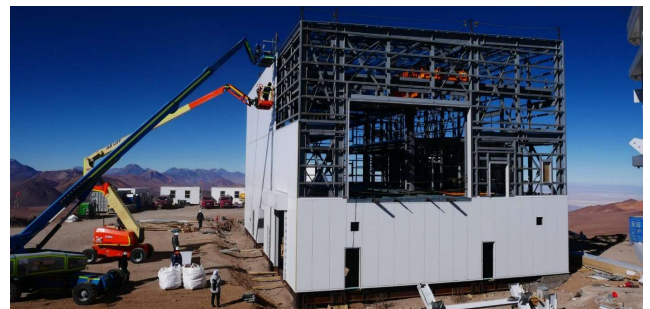
写真 5 外壁工事状況

外壁の材料は断熱サンドイッチパネルの縦貼でした。施工中は日なたと日陰との体感温度差が 10 °C 以上あり指先が思うように動かないため常に日なたに移動しながらの作業になりました(写真 5、写真 6)。
