PCT 桁橋床版横締め鋼材の調査と間詰床版の耐荷力評価および下面補強工事の報告

Investigation of PC T-girder Bridge Deck Cross-tightening Steel Materials, Load Bearing Capacity Evaluation of Interfilled Deck slabs, and Report on Underside Reinforcement Work

本稿は、竣工から 60 年近く経過した高速道路に架かる PC ポストテンション方式 4 径間連続 T 桁橋を対象に間詰床版の横締め PC 鋼材破断と PC グラウト充填不足箇所を効率的に全数削孔調査する方法を提案するとともに、その調査結果より間詰床版の耐荷力評価を行った。また、これらの調査結果より、PC 鋼材の破断箇所は緊急対応として支保工を設置し、グラウト充填不足箇所は PC グラウト再注入を実施し、間詰床版の残存耐力に応じて床版下面補強を実施した報告である。

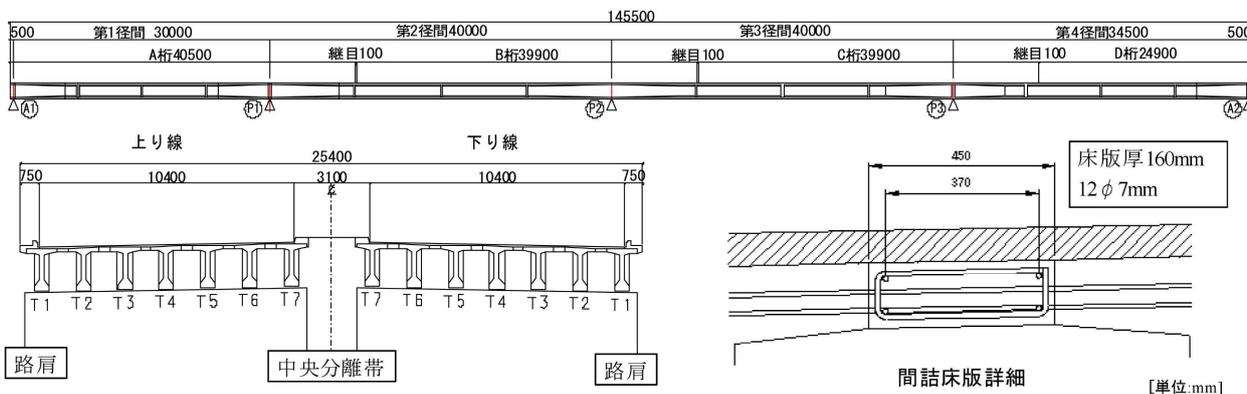
図 1 橋梁概要

対象橋梁の概要を図 1 に示す。本橋は 1964 年に建設された橋長 145 m の PC ポストテンション方式 4 径間連続 T 桁橋である。全幅員は上下線とも 11.6 m で、7 主桁から構成され、中央分離帯側から路肩側に向かって 2% の下り勾配が付けられている。間詰床版には、横締め PC 鋼材 12φ7 mm (間隔 1 200 mm) が配置されているものの、PC 桁上フランジからの間詰鉄筋が配置されていないことに加え、フランジ部にテーパが施されていない。なお、橋面防水は、当初未施工であり、2004 年にグレード I (瀝青シートを貼り付けたものや、アスファルトコンパウンドを塗布したもの)²⁾ が施工されている。

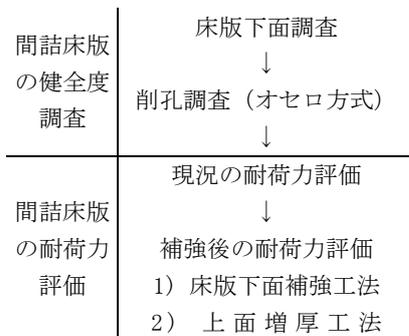
図 2 検討フロー

本橋上り線 A2 付近にて、横締め PC 鋼材の腐食と考えられるコンクリートの剥落や剝離が発見されたため、図 2 に示す手順にて検討を進めた。

床版下面調査：足場設置後、床版下面の変状を目視調査した。

足箇所を効率的に全数調査する方法として、路肩と中央分離帯に一番近い外側の間詰床版 (本橋では T1-T2 間と T6-T7 間) を対象に、横締め PC 鋼材の直下から φ25mm の削孔 (写真 1) を行い、PC グラウト充填が認められるまで挟み撃ちで調査する方法 (以下、オセロ方式) で実施した。なお、オセロ方式によるグラウト調査の概要を図 3 に示す。

現況の耐荷力評価：削孔調査結果より、①破断部は PC 鋼材緊張力ゼロ、②破断した PC 鋼材で部分的に PC グラウトが充填されている場合は田所らの研究³⁾を参考に 154φ (=3 696 mm, 3 格間分) の範囲でプレストレスが線形的に回復する、③隣り合う横締め PC 鋼材のプレストレスは広がり (β=33° 40') を考慮できる、と仮定して間詰床版の曲げ耐力を求め、実荷重 (1.0D+1.4L) に対する安全度で耐荷力評価を行った。

補強後の耐荷力評価：間詰床版の抜落ち対策として、実荷重に耐えうる床版下面からの補強構造について検討を行った。また、将来的に上面増厚を実施した際の概略検討を実施した。

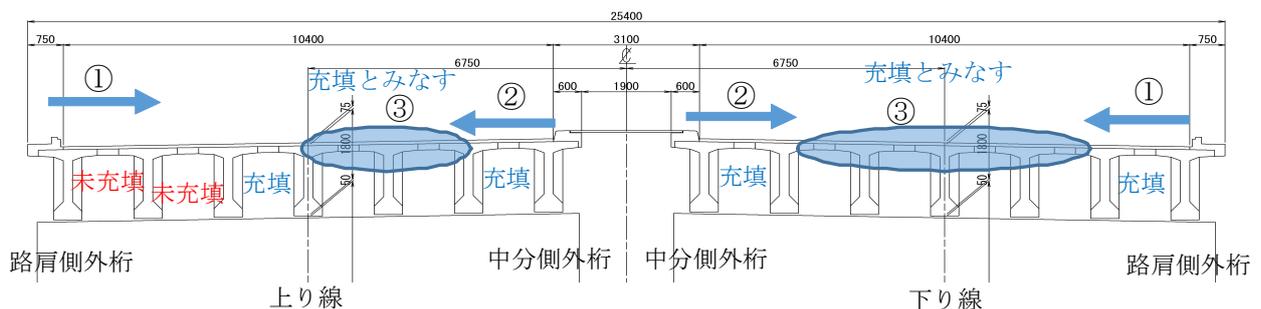
図 3 オセロ方式によるグラウト調査の概要

【オセロ方式による調査の手順】

手順 1：路肩側外桁 (①) より中桁側に向かって PC グラウト充填調査を実施する。

調査段階で PC グラウトの充填が確認された場合、調査を終了する。

手順 2：手順 1 とは反対の中分側外桁 (②) より中桁側に向かって PC グラウト充填調査を実施する。

手順 3：③の箇所は未調査であるが、手順 1 と手順 2 の充填箇所に挟まれているため”充填”と想定できる。また、未充填箇所の分布から建設当時の PC グラウト注入方向も推定が可能である。

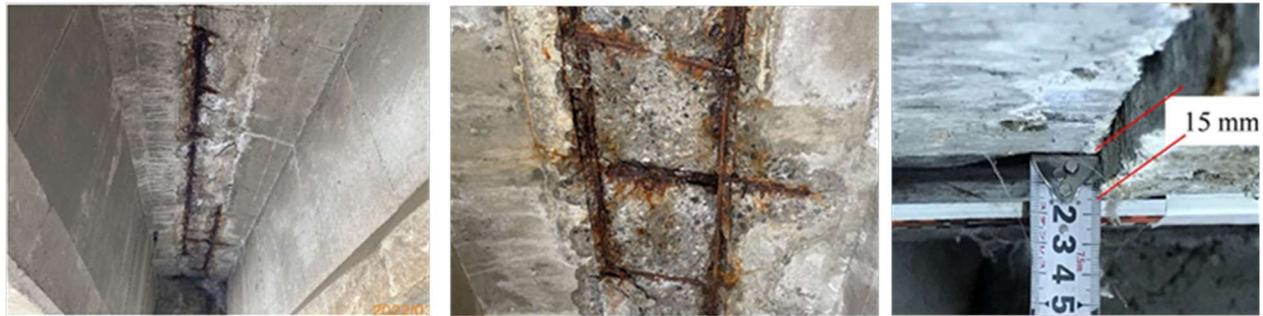
写真 2 床版下面の状況（上り線第 4 径間 T1-T2 間 A2 付近）

(a) 間詰床版のはく離・PC 鋼材露出 (b) 目地からの漏水 (c) 間詰床版の段差

床版下面の状態を写真 2 に示す。顕著な変状は、上り線第 4 径間 T1-T2 間のみに見られ、変状 a「間詰床版の剥落・PC 鋼材腐食」が広範囲に見られるとともに、その一部で変状 b「目地からの漏水」や変状 c「間詰床版の段差」が認められた。変状 b の箇所では、横締め PC 鋼材の露出と破断がごく一部ではあるが確認された。

オセロ方式による削孔調査の結果を表 1 に示す。表中「5」の箇所は横締め PC 鋼材の破断が確認された箇所であり、変状 a～c が確認された部位（紫色の着色部）では横締め PC 鋼材が 9 箇所すべて破断していた。これに加え、顕著な変状が見られない部位でも 5 箇所 PC 鋼材破断が確認された。PC 鋼材の緩みが確認された N4 の T1-T2 間の 1 箇所を含め、15 箇所の間詰床版の抜落ちが危惧されたことから、緊急の仮受け支保工を設置した。

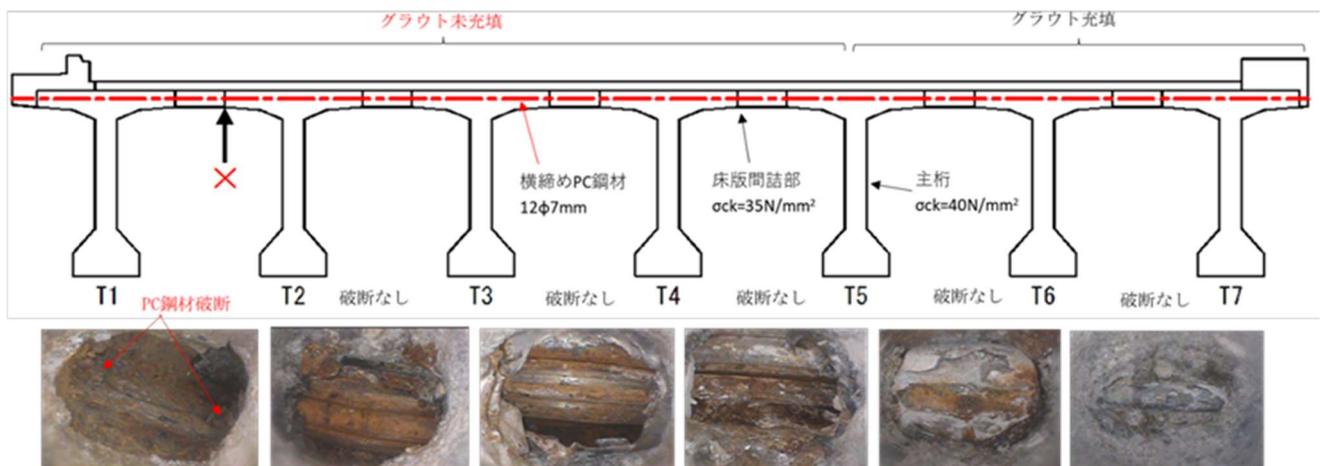
図 4 PC 鋼材と PC グラウトの状態（上り線横締め PC 鋼材 N21 の例）

PC 鋼材と PC グラウトの状態を確認した例を図 4 に

示す。図示するように、今回確認された破断箇所は、いずれも PC グラウト充填不足（橙色の着色部）がある路肩（低い）側であった。一方、PC グラウト充填部（灰色の着色部）は、PC 鋼材の状態が「2:点状の錆が目立つ」以下であった。以上より、PC グラウトの防錆効果は極めて高いことが改めて実証された¹⁾。

また、PC グラウト充填不足の割合は上り線 34%，下り線 2%と大きく異なった。これは、上り線では中央分離帯（高い）側から PC グラウトを注入して路肩（低い）側へ排出したため先流れによる PC グラウト充填不足が

発生し、一方、下り線では路肩（低い）側から中央分離帯（高い）側に向かって PC グラウトを注入したために充填が良好であったものと推察する。なお、PC グラウト充填不足のままでは床版の耐荷力が不足するため、補強前に防錆 PC グラウト⁴⁾の再注入を実施した。

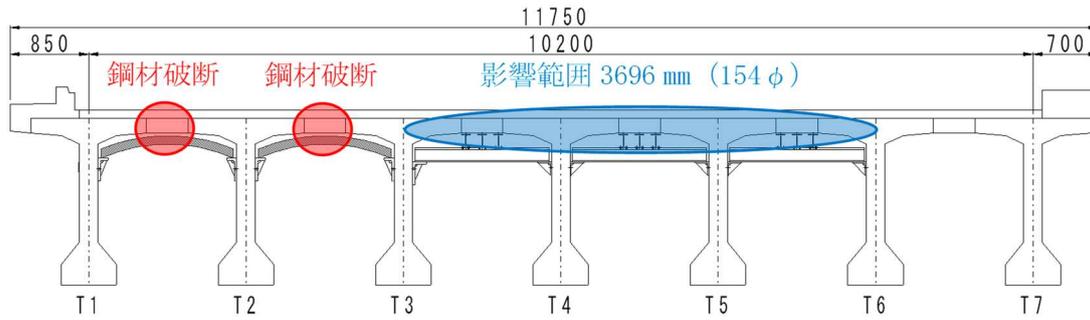
図5 破断箇所と影響範囲

実荷重に対する安全度 (Fs) を求めた結果、破断部は Fs=0、破断部より 3 格間の箇所（以下、影響部）は

1.0<F_s<1.73(建設時)となった。なお、前述したとおり、本検討の前提条件として、PC グラウト再注入を実施することで破断部以外は横締め PC 鋼材の強度を 100 % 見込めるものとした(図 5)。

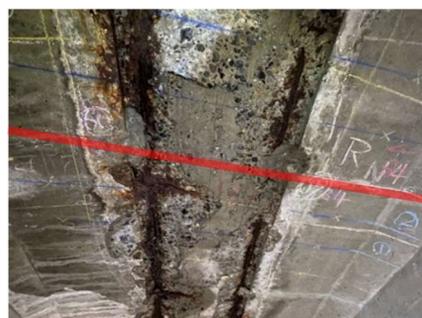
写真 3 床版下面変状

床版下面の変状(写真 3)が生じている箇所の舗装を開削し、床版上面の変状を確認した(写真 4)。写真 3、写真 4 は上り線 P3-A2 間路肩側 N4 付近の状況であり、橋面防水の存在は確認されたものの、目地に漏水痕が見られたことから、防水機能は低下していると判断された。また、間詰床版の上筋の腐食と上面コンクリートの脆弱化(土砂化)が確認された。なお、上筋より下側の間詰床版および主桁上面はたたき点検の結果、浮き等は見られず、現時点では健全な状態であった。

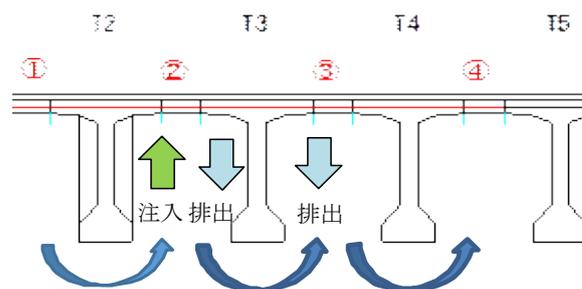
図 7 ステップバイステップ方式による注入法

ここからは施工状況について報告する。PC グラウトは、PC 鋼材の腐食抑制効果が確認されている超低粘性型のもの^{4),5)}を使用した。PC グラウト再注入では、グラウト注入用ホースをモルタルで固定し注入するが、本橋のシーす内空隙率は、52 % (通常は 60 % 以上)と低く、再注入時に過度な圧力が掛かり、固定モルタル部分から漏れ出す可能性が懸念された。そこで、注入ホースへの負荷を計算し、ステップバイステップ方式による注入(図 7)と圧力計による注入圧管理の実施により、PC グラウトの漏れ出しによる施工トラブルを回避した。また、PC グラウト再注入時では、シーす上部での空気溜りによる

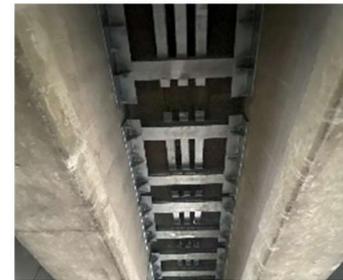
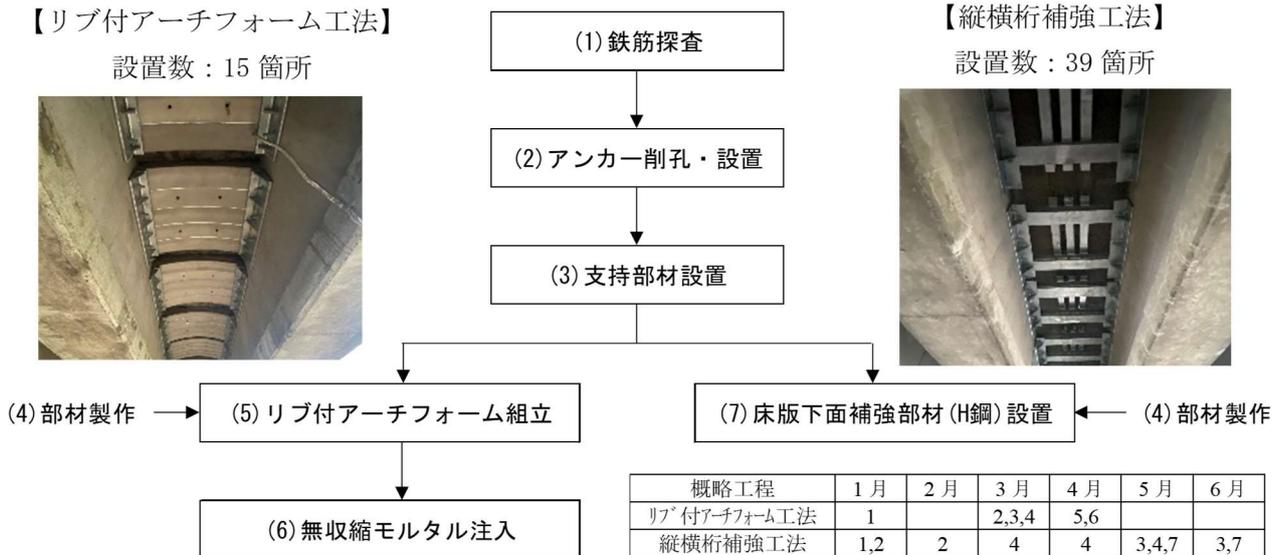
図8 床版下面補強フロー

各補強工法の施工フローを図 8 に示す。

【リブ付アーチフォーム工法】

設置数：15 箇所

【縦横桁補強工法】

設置数：39 箇所

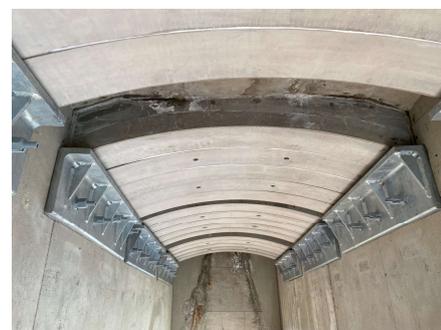
写真5 リブ付きアーチフォーム工法による
床版下面補強の状況

補強工事では、床版横締めシース内のグラウト未充填
箇所に腐食抑制効果のある PC グラウトを注入し、適切
な再注入管理ができたことにより橋梁床版の耐久性向上
を図った。また、横締め PC 鋼材の損傷に対して残存耐
力に応じた効果的な床版下面補強対策（写真 5）が実施
できた。今後、PC 橋を長期的に維持保全するための一助
となれば幸いである。

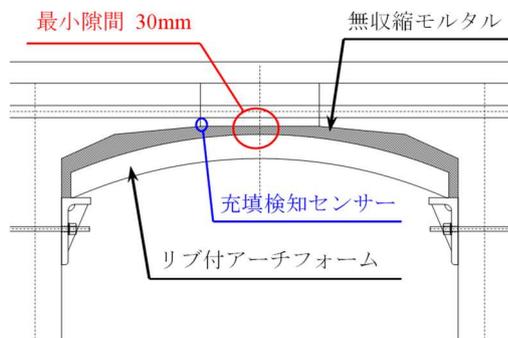
図9 無収縮モルタル充填部

リブ付アーチフォーム工法における無収縮モルタル打込みにおいて、リブ付アーチフォームと間詰め部の狭隘部(最小 30 mm)へ無収縮モルタルの確実な充填を確認する必要があった(図 9)。このため、上面が透明な原寸供試体を作製し、2 種類の充填材(標準型・小間隙型)により、無収縮モルタル充填確認試験を実施した。試験施工の観察および供試体の充填結果より、確実な充填性を得るための施工順序等を整理し、現場での施工に反映した。

現場施工では、直接目視による無収縮モルタルの充填確認ができないことから、充填不良の発生を防止するため、充填検知センサーを設置(図 9)し、狭隘部への充填

を確認した。充填検知センサーの結果より、全ての箇所
で型枠内へのモルタル充填を確認することができた。
