米町川橋の施工報告

～斜角を有する鋼床版箱桁橋の送出し架設～

Construction of KONMACHIGAWA Bridge

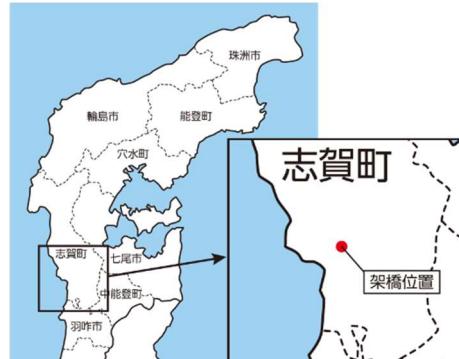
図1 位置図

米町川橋は、図1に示すように、能登半島の中能登地域の外浦に面する石川県羽咋郡志賀町に位置する。同県七尾市を起点とし、能登半島を周回して金沢市に至る総延長約222kmの幹線道路である一般国道249号において、羽咋郡を流れる米町川に架かる鋼床版箱桁橋である。一般国道249号は、能登地域の生活・産業・観光を支える幹線道路であるとともに、第1次緊急輸送道路にも指定されている重要な路線であるが、米町川橋架橋地点付近では過去に浸水被害が発生したことから、河川改修事業が進められており、本工事は河川改修に伴う新橋の製作・架設工事である。当社での施工完了後の全景を写真1に示す。

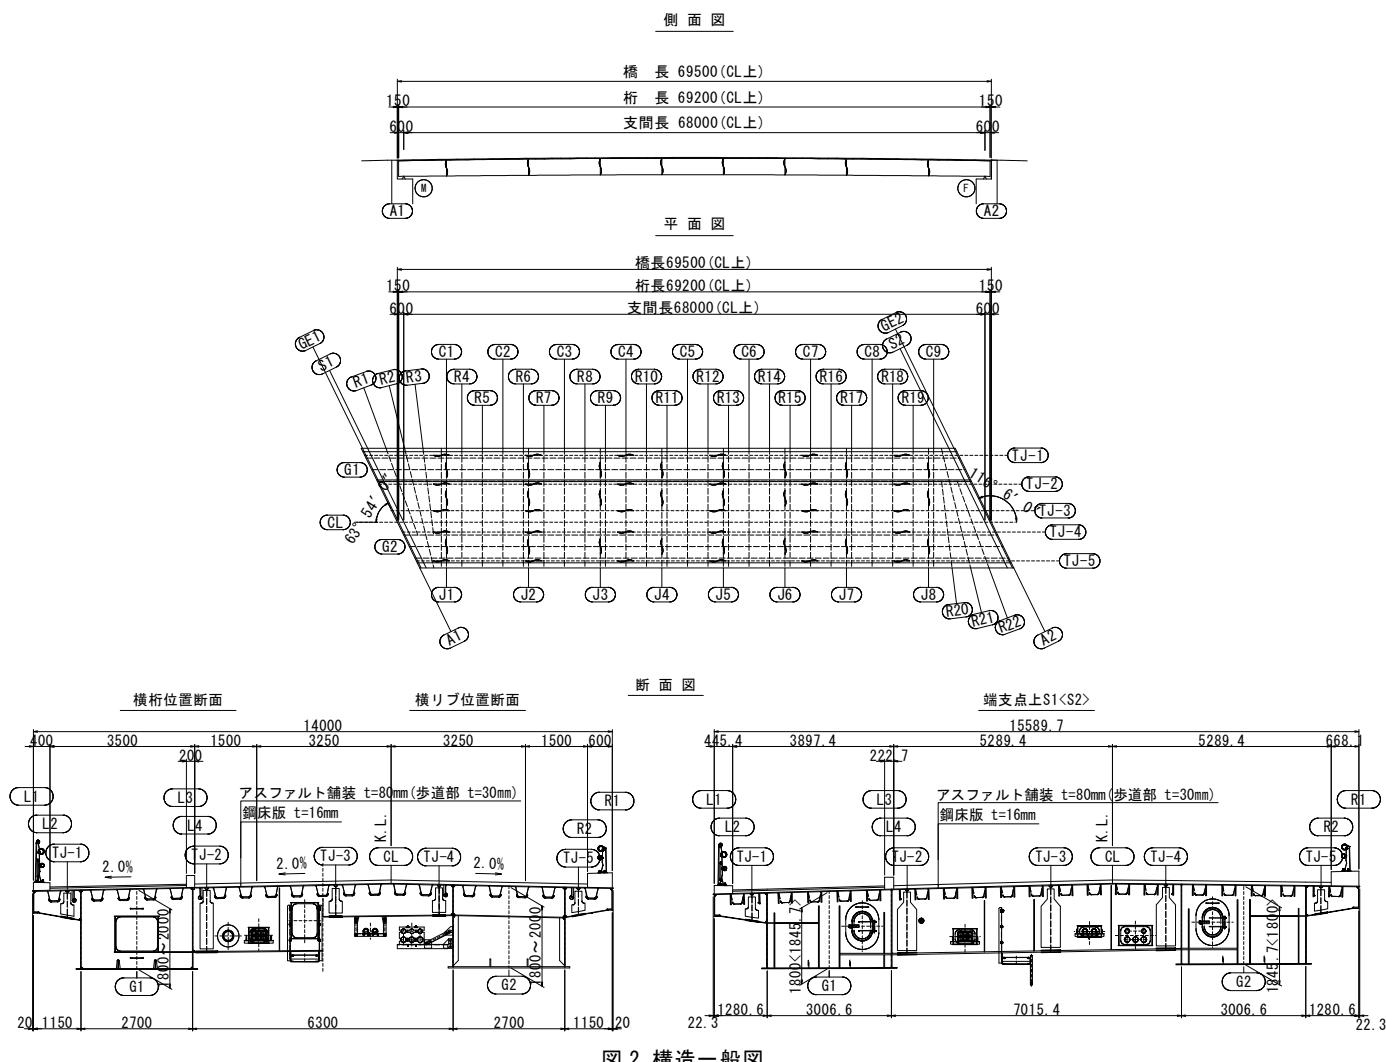
図2 構造一般図

本工事の工事概要を以下に、構造一般図を図2に示す。

橋梁形式：単純鋼床版箱桁橋

橋長：69.500m

支間長：68.000m

有効幅員：13.000m (車道 9.500m+歩道 3.500m)

斜角：63° 54' 00"

間橋脚が省略できる単純鋼床版箱桁橋が採用された。なお、鋼床版の現場継手方法としては、橋軸直角方向は高力ボルト継手とし、橋軸方向は5線の現場溶接継手とされた。

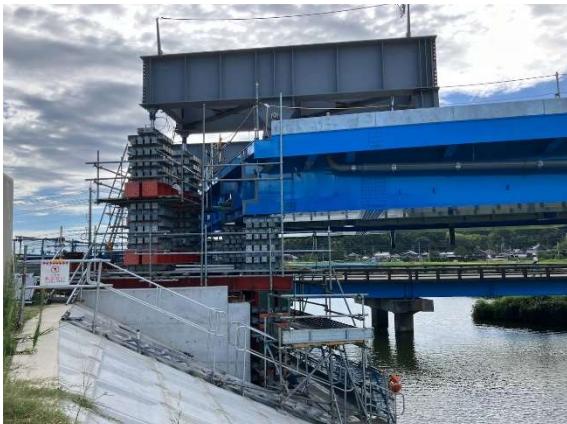
写真2 桁降下用セッティングビーム

前述のとおり、架橋地点が軟弱地盤であることから、河川内でのベント設置も困難であったため、ベントが不要な送出し架設工法が採用された。送出し架設ステップとしては、1箱桁あたり9部材で構成されるが、A2橋台背面のヤード長の制約により先行して3部材を地組立て送出し架設を行い、このステップを3回繰り返した後、降下設備にて降下を行った。なお、桁降下の際には橋台上のスペースが狭く、橋台上のみで降下設備を設置することができないため、写真2に示すような降下用セッティングビーム設備を桁上に設けて降下を行うこととした。図3に送出し架設ステップ図を、写真3に送出し架設STEP-2の状況を示す。

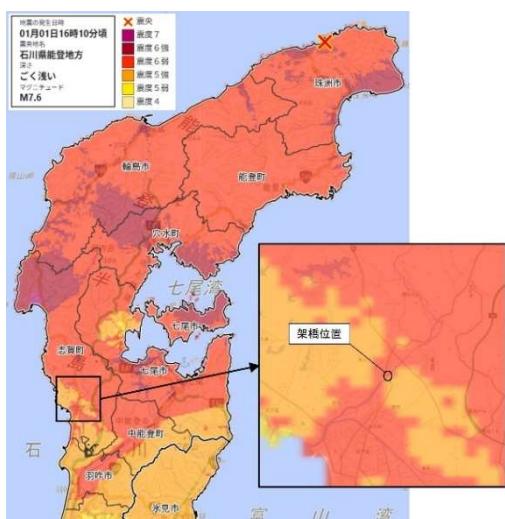
図 4 推計震度分布（気象庁 HP より）

気象庁の発表によると、令和6年能登半島地震は、石川県能登地方を震央とするマグニチュード7.6、最大震度7を記録した。図4に示す推計震度分布によると、本橋の架橋位置は震度5強から6弱に相当し、現場においても大きな被害を受けた。発生当時の施工段階としては、橋梁部材は現場への搬入前で、送出し架設用の軌条設備の施工

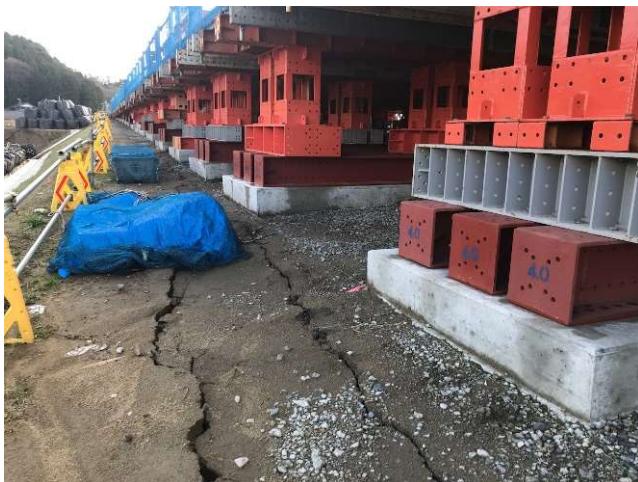
写真 4 地震による地盤亀裂

写真4に示すような地盤亀裂が各所で発生し、地盤が30~40mmほど沈下したことで設備のいたるところで傾きや隙間が発生した。

修繕方法としては、まずは平板載荷試験を行うことにより地耐力に問題ないことを確認した。これにより、亀

裂箇所から雨水の浸入を防げば架設上問題ないと判断した。そこで、地盤亀裂が生じた概ね 500mm の深さまで掘削した。地盤亀裂が見受けられた箇所にはほぐした土砂を再度敷均し、締固めを行った。写真 5 に送出しヤードの整地状況を示す。

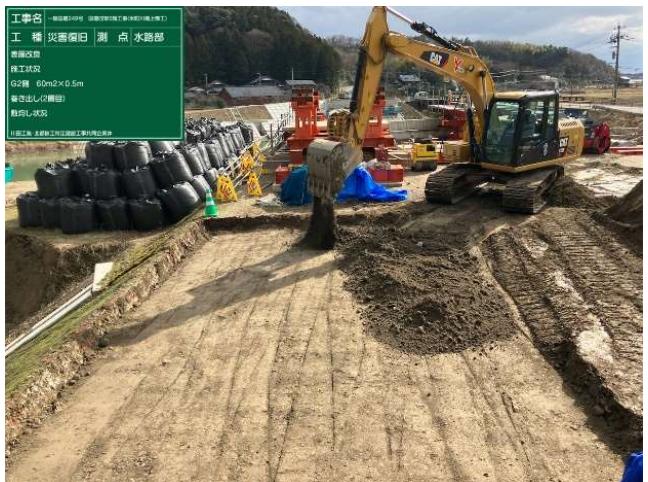
写真 6 横断函渠周辺地盤の修繕

送出し架設ヤード及び設備の下には横断函渠が通っており、構造物と周辺地盤で大きな段差が発生した。

送出し架設ヤードに発生した地盤亀裂への対策時と同様に、まずは平板載荷試験を行い、地耐力に問題がないことを確認した。送出し架設時に使用することから、段差が大きい周辺部は地盤を平坦にする必要があった。そこで、コンクリート基礎を含めた設備を一時撤去して表層 500mm 剥離し、セメント添加させる地盤安定処理を行った。写真 6 に横断函渠周辺地盤の修繕状況を示す。

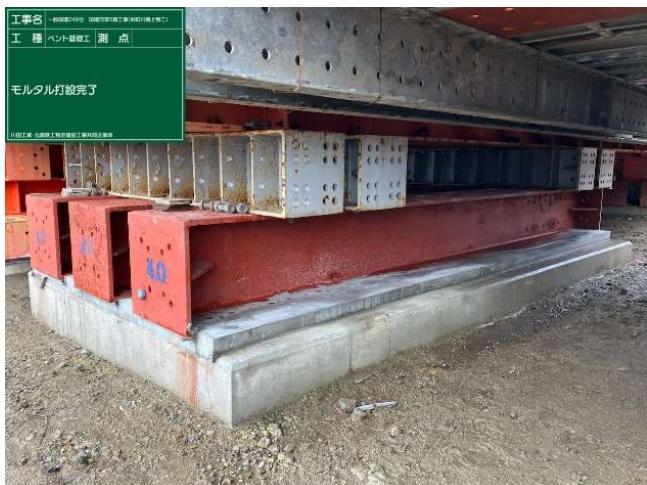
写真 7 高さ調整用モルタルの打設

地盤安定処理が必要な箇所があった。したがって、軌条設備を全て撤去した後、再度コンクリート基礎から施工を行った。また、地盤が 30~40mm 沈下したことで傾きや隙間が生じた箇所は、ジャッキアップで高さを調整した。隙間には、写真 7 に示すように、基礎梁を巻き込むように無収縮モルタルを充填した。

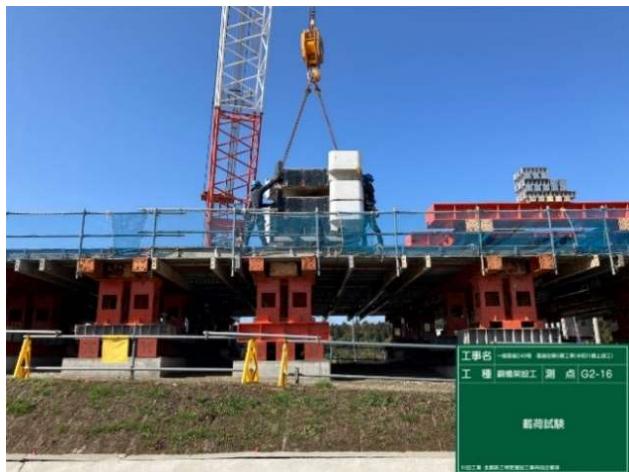
写真 8 軌条設備復旧後の平板載荷試験

軌条設備を復旧した後、最終確認として平板載荷試験を行った。写真 8 に示すように、クレーンカウンターウェイトを用いて送出し架設時の最大作用力を設備に載荷させ、設備沈下などの異常がないか確認した。修繕した設備の安全性が確認されたことにより、2か月遅れではあったが送出し架設に臨むことができた。

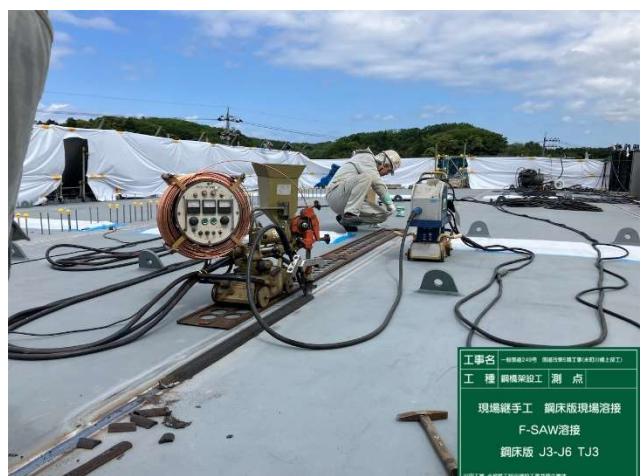
写真 9 F-SAW 溶接法による現場溶接

前述のように、本橋は鋼床版の橋軸方向に 5 線の現場溶接継手を有している。疲労亀裂対策として鋼床版厚が 16mm と厚いため、多層盛り溶接の施工によるスラグ巻き込みなどの欠陥が生じる恐れがあった。そこで、サブ

マージアーク溶接に TIG 溶接等で用いられるホットワイヤ（通電したワイヤ）を組み合わせた F-SAW 溶接法を採用した。F-SAW 溶接法は、当社で開発した溶接法であり、入熱量の上限値を遵守しつつ、かつ溶接速度を向上することが可能な溶接法である。本工事においても、現場でルートギャップが変動しないよう、入熱量の上限を遵守しながら 16mm 厚の鋼床版を 1 パスで施工を行った。写真 9 に本溶接法による現場溶接状況を示す。

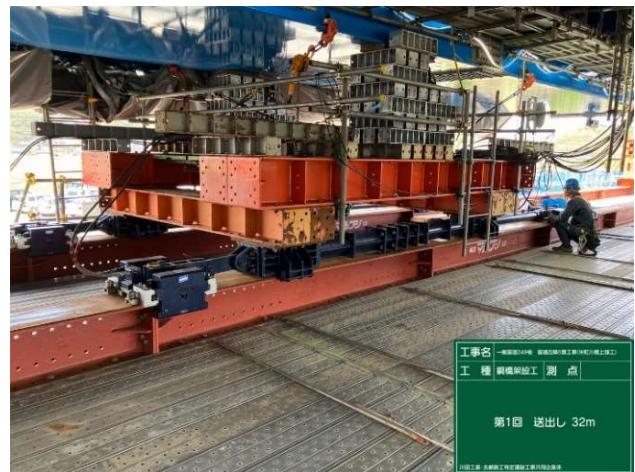
写真 10 台車の逸走防止対策

台車の前後にクランプジャッキを配置し、送出し架設中は、必ず前後のどちらかが軌条梁を拘束する状態を維持することで台車の逸走を防止した。写真 10 に軌条梁上の台車とその前後のクランプジャッキの様子を示す。

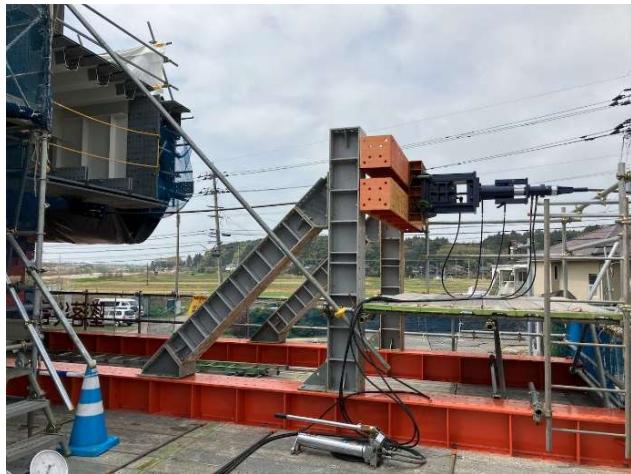
送出し桁の逸走を防止するために、写真 11 に示すように、軌条桁の後方端部におしみジャッキを配置し、桁端部とワイヤで接続することで送出し桁の逸走を防止した。

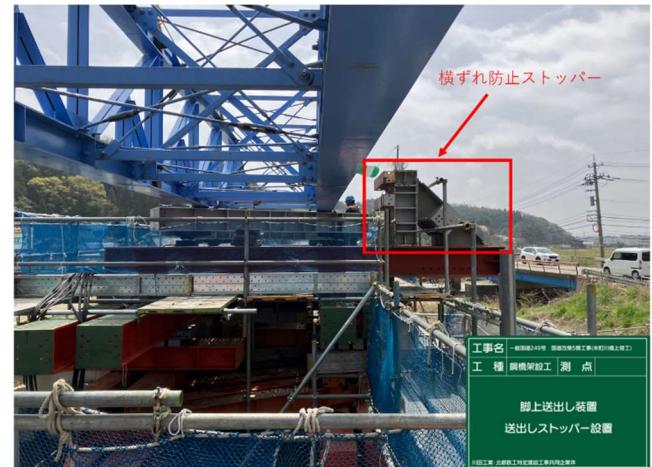
図 5 送出し桁の横ずれ防止対策

脚上設備・台車設備の両側に横方向のずれ防止ストップバーを設置し、送出し架設の進捗に伴う桁の傾斜により桁が横ずれを起こした場合に受点から脱落することを防止した。図 5 に脚上設備に設置した横ずれ防止ストップバーを示す。

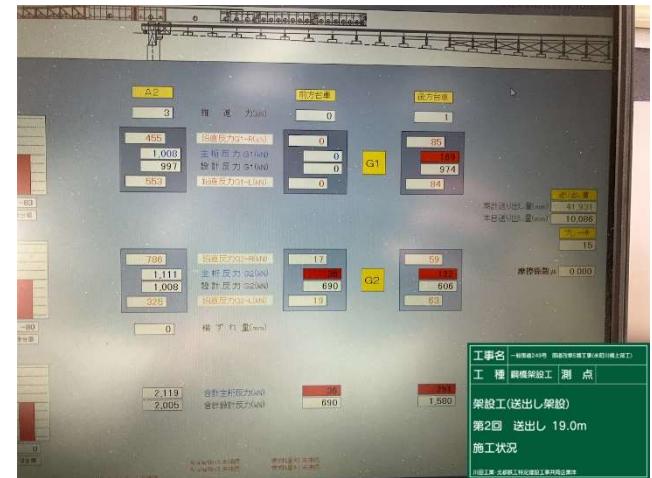
写真 12 构位置・反力の一元管理

前述のとおり、送出し架設中は桁位置や反力が複雑な挙動となることが予想された。そのため、送出し架設時における各受点の反力バランスや平面位置を随時計測しながらリアルタイムで把握することが可能な桁位置・反力の一元管理システムを構築した。写真 12 に本システムの表示画面を示す。事前に解析により算出した反力および移動量と比較することで桁の異常を迅速に察知することができ、架設時の安全性が向上した。
