技術紹介

沖縄都市モノレール鋼製橋脚のカバーブレート撤去における梁たわみ計測方法の改善

～レーザー距離計による計測手法と作業環境の改善～

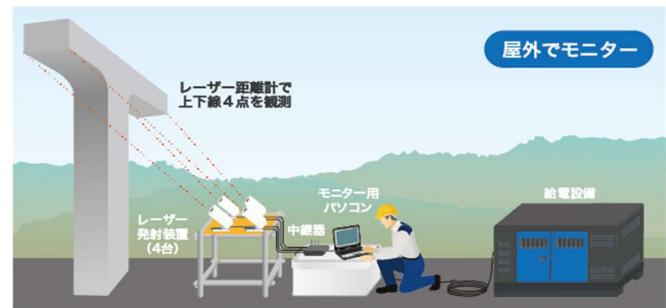
図 1 従来の計測イメージ（有線方式による計測）

従来工事では、距離計と橋脚直下に配置したパソコンを LAN ケーブルで繋ぎ、計測していました。そのため、計測・観測作業が中央分離帯内に限定される、屋外での有線方式の観測のため天候に左右されるなどの課題がありました。

図 1 は従来の計測イメージ、写真 1 は中央分離帯内の橋脚直下での観測状況と計測状況（レーザー距離計の発射装置設置状況）です。

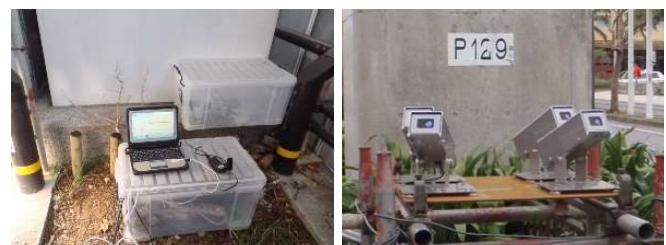
写真 1 中央分離帯内での観測状況と計測状況

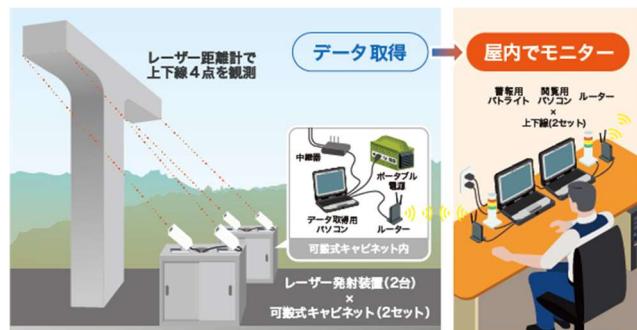
図2 今回の計測イメージ（無線方式による計測）

図2は今回の改善による計測イメージです。

計測機器とパソコンの接続を、従来の有線方式から無線方式（無線ルータを介した電話回線利用）に変更した。これにより、通信機器間の見通し距離に関係無く、通信が可能となった。

ターゲットを直接観測できる任意の場所に可搬式のキャビネットを設置。その内部にパソコン、中継用ルーター、ハンディタイプのポータブル電源等を収納し、キャビネット上面にレーザー距離計を取り付ける方法に変更

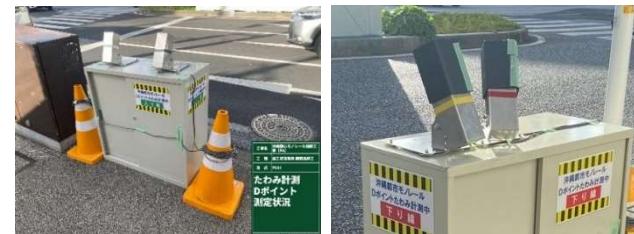
写真2 可搬式キャビネットと距離計へのフード設置状況

上述の改善により、歩道帯の任意の位置に設置できるようになり、車両や天候の影響を受けない計測・環境を確立できました。また、従来工事において屋外で行っていた観測を屋内に変更したことで、作業環境も改善できました。写真2は可搬式キャビネットの設置状況、写真3は屋内観測状況です。

一方で、計測可能な箇所に計測機器を設置しても、日中は太陽光の向きが刻一刻と変化し、時間帯によってレーザー発射装置に太陽光が入射しましたが、状況に応じフードを被せることで、対応しました（写真2）。
