PC 箱桁橋の桁内下床版増し厚補強

～（修）構造物改良工事 2－7～

Reinforcement of the Bottom Slab Thickness Increase inside the Girder of the PC Box Girder Bridge

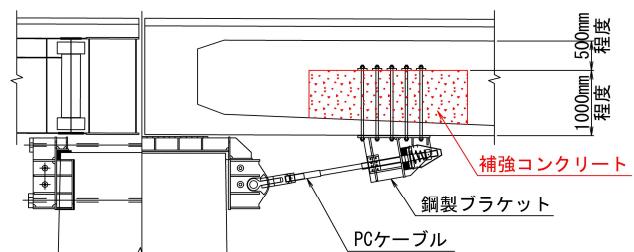
図 2 取付け位置図

端支点の落橋防止構造は、PC ケーブルによる上下部連結構造であり、上部工側はアンカーボルトで下床版に鋼製ブラケットが取り付けられます。落橋防止構造作動時は、PC ケーブルを経由して下床版に橋軸方向と鉛直下向きの分力が作用しますが、既設下床版の厚さ 150 mm～200 mm では耐力不足であることが判明したため、床版の増し厚補強を行う必要がありました。本工事では、コンクリートにより床版厚の補強を行い、落橋防止構造作動時の作用力に耐えうる RC 断面とするために、主鉄筋として差筋アンカーを配置する計画としました（図 2）。

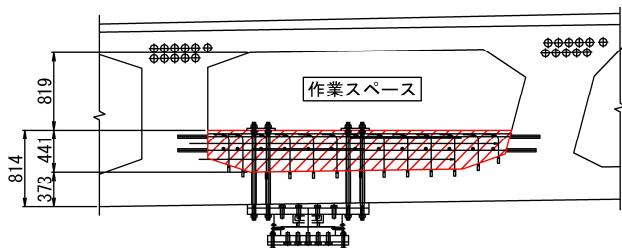
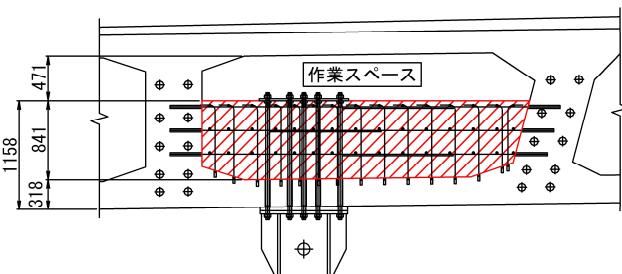
図 3 作業スペース状況

PC 箱桁内へのコンクリートによる増し厚補強を行う際、作業スペースが十分に確保できませんでした。中間支点の下床版補強厚は 500 mm 程度（下床版下面より 750 mm 程度）がほとんどでしたが、端支点の下床版は 900 mm 程度（下床版下面より 1 000 mm 程度）の補強厚が必要でした。そのため、中間支点ではコンクリート打設部上部の作業スペースを 800 mm 以上確保できるのに対し、端支点では 500 mm 程度しか確保できず（図 3）、コンクリート打設時の締固め作業スペースや仕上げスペースが取れないことが課題となりました。

(a) 中間支点の下床版補強の例（水平力分担構造）

(b) 端支点の下床版補強の例（落橋防止構造）

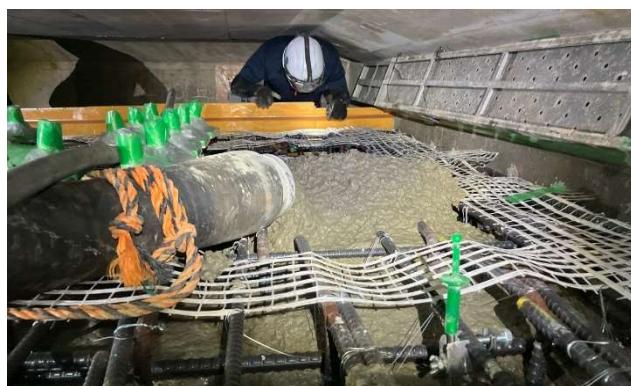
写真 1 高流動コンクリート打設状況

作業スペースの制限に対して、振動締固めを必要としない自己充填型の高流動コンクリートを採用しました（写真1）。また、部材寸法が大きく、コンクリート打設後の水和発熱や自己収縮に伴う体積変化に起因する温度ひび割れの発生が懸念されたため、温度解析を行い、ひび割れ発生が予想される箇所に鉄筋を追加しました。

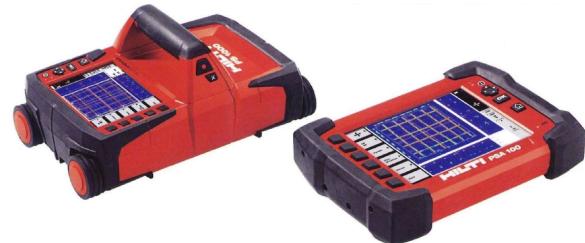
写真 2 3D 探査装置 (X-Scan PS1000)

既設のPC鋼材や鉄筋の位置を正確に把握するため、電磁波レーダー法による3D鉄筋探査を実施しました。使用した探査装置は、日本ヒルティ㈱製の「X-Scan PS1000」です（写真2）。これにより、2D鉄筋探査では不可視であった深さ方向の位置が可視化され、PC鋼材と既設鉄筋の位置関係を3次元的に把握することができました（図4、写真3）。3D鉄筋探査の実施により、差筋アンカーの位置を設計許容範囲内に設置でき、さらなるひび割れ対策を講ずる必要もなくなりました。

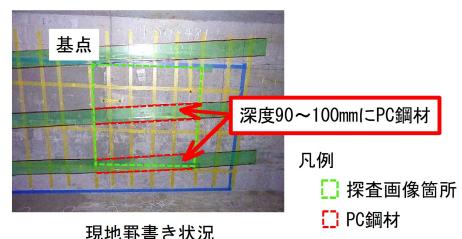
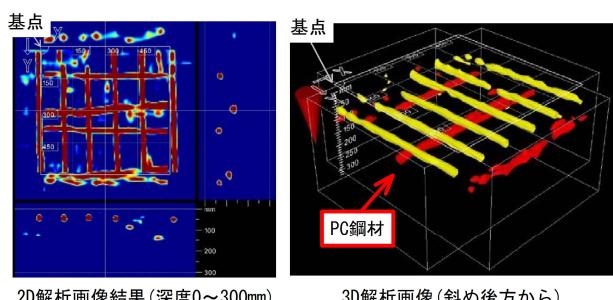
図 4 3D 探査解析結果

なお、コンクリート中の含水率により電磁波の伝搬速度が異なるため、解析データ内に示すPC鋼材の深度については多少の誤差が生じます。そのため、削孔前にミストドリルを用いて確認削孔を行い、PC鋼材への接触を防止しました。
