四ツ木陸橋鋼製橋脚のレトロフィット工事

～梁・柱交差部の当て板補強とき裂処理～

Structural Retrofit Work of Steel Piers at YOTSUGI Overpass

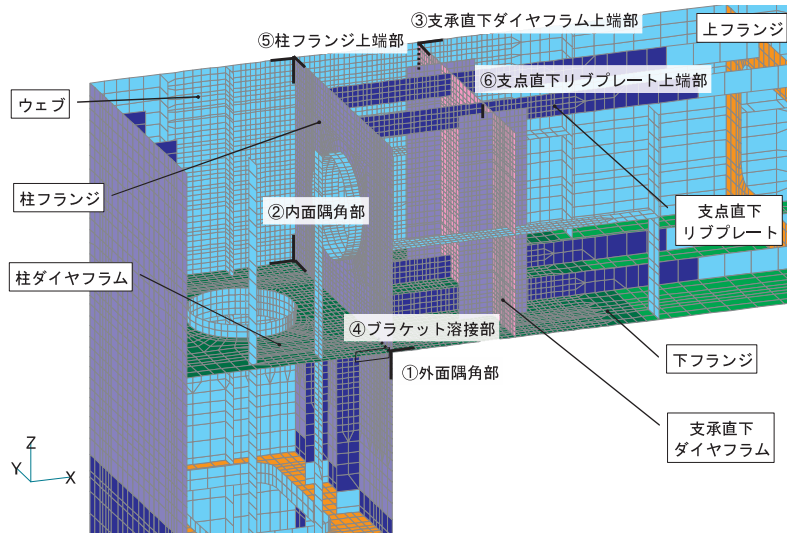
図3 検査対象

図3に示した溶接線①～⑥を対象に、進行性き裂の有無を確認するため、磁粉探傷検査を行った。検査は、ブラックライト照射で発光する蛍光磁粉を用いて、湿

2004年度の点検結果と比較したところ、隅角部のき裂は延伸がなく、進行性でないことが確認できた。一方、支点直下のダイヤフラム上端部や柱フランジ上端部は、明らかに延伸が認められ、進行性のき裂と判断した。

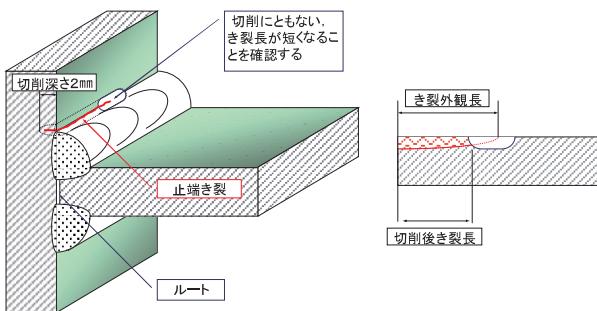
図6 切削除去の要領

一般的に、き裂外観から、それが表面き裂であることを判定することは困難である。しかし、**図6**に示すように、表面き裂破面は半楕円であり、深くなるに伴い外観長が短くなる。したがって、き裂端を切削して外観長が短くなれば、表面き裂の可能性が高い。また、切削深さ2mm程度であれば、溶接熱影響部と考えられる。さらに、マクロ試験を併用することで追加切削の是非をわかりやすく判断できた。

ハンドグラインダーなどの電動工具に超硬カッターや砥石を装着して、き裂端を狙って切削を行った。切削深さは最深2mm程度として、溶接ゲージを用いて深さ管理しながら、0.5mm毎に磁粉探傷検査を行い、指示模様の有無を判定した。なお、切削部の状態を確認するため、必要に応じてマクロ試験も行った。

なお、外観長が切削に伴い延伸するようであれば、直ちに切削を中止して、き裂先端除去に移行した。

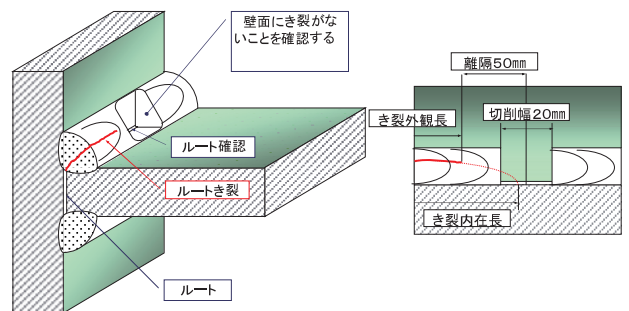
図7 先端除去の要領

図7に示すように、ルートき裂は表面き裂とは逆に、外観長よりもルート起点側が長い。したがって、き裂端から離れた位置を切削しなければ、壁面にき裂が残存して、応力集中箇所を除去したことにならないので注意が必要である。

や砥石を装着して、外観的なき裂端から50mm離れた位置の溶接金属をルート露出まで切削した。次に、き裂伝播方向の溶接金属壁面に指示模様が残存しないことを磁粉探傷検査で確認した。進行方向の壁面に指示模様がなくなるまでこれを繰り返した。このとき、溶接金属の壁面が曲面であると、着目部に溶接金属の薄皮が残る、指示模様と疑似模様の判別が困難になる。模様判定を容易にするため、壁面を直角にするのがよい。

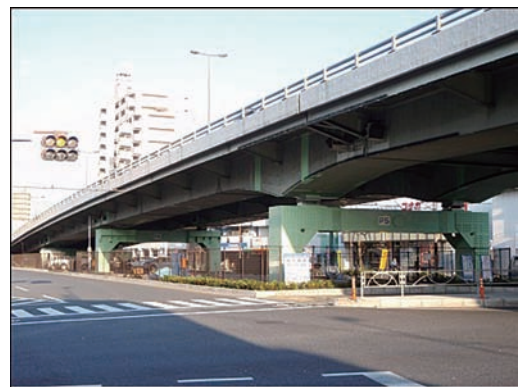
写真9 本工事完了後の外観（2010年2月撮影）
