水戸管内橋梁災害復旧工事

～東日本大震災で損傷した橋梁の復旧～

Restoration of bridges in Mito damaged by the Great East Japan Earthquake

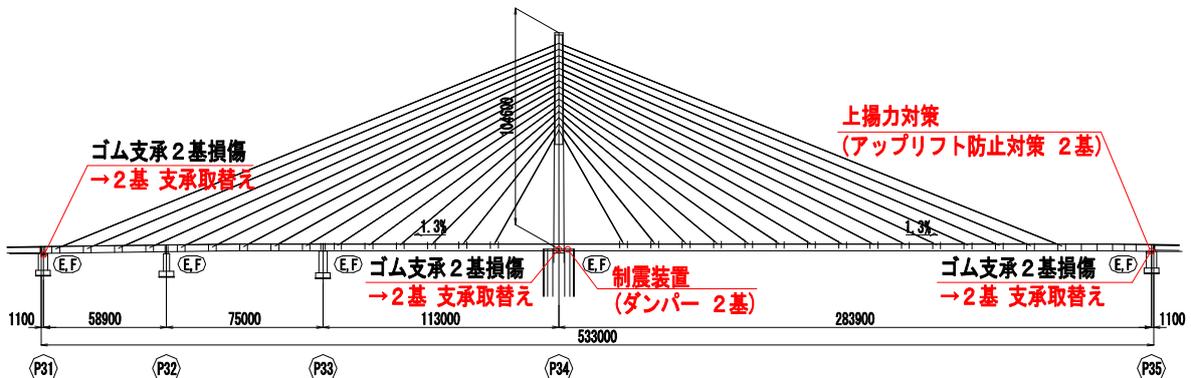
図4 新那珂川大橋の一般図

写真8は東水戸道路の新那珂川大橋の鉛直支承に生じた損傷状況である。新那珂川大橋は中間橋脚付2径間連続鋼床版斜張橋であり、竣工年は1999年である。図4のとおりP31～P34間には2基の中間橋脚があり、支間割は58.9+75.0+113.0+283.9m、また平面線形としてR=4000mを有する曲線橋である。損傷を受けた鉛直支承は、反力分散型積層ゴム支承（タイプA）であり、P31、P34およびP35橋脚部の計6基でゴム沓部にき裂および破断が認められた。また、ウィンド支承にも損傷が認められたが、この支承は鋼部材により橋軸直角方向に固定装置としての機能を有する他、橋軸方向への水平力分散を期待した積

層ゴムも設置されていた。損傷を受けたのは後者の積層ゴム部であり、P31およびP35橋脚部で2基ずつ、き裂および破断が認められた。

上記の損傷に対して、種々の検討の結果から鉛直支承6基の取替えを行う方針となり、ウィンド支承については、橋軸直角方向の固定装置である鋼部材の健全性が確認された等の理由から、支承取替えは行わないこととなった。
