## 上関大橋補修・補強工事の施工報告

## ～シラン系鉄筋腐食抑制材の適用に関する検討と確認～

本工事は、山口県の主要道光上関線の海上部に架かる上関大橋の補修・補強を行うものである。上関大橋は建設後 44 年が経過し、架橋位置の環境条件より飛来塩分の影響を受けた塩害と経年による中性化の複合劣化が生じていた。本工事では、補修工事として断面修復工・含浸剤塗布工を実施し、補強工事として炭素繊維シート補強工・外ケーブル補強工を実施した。

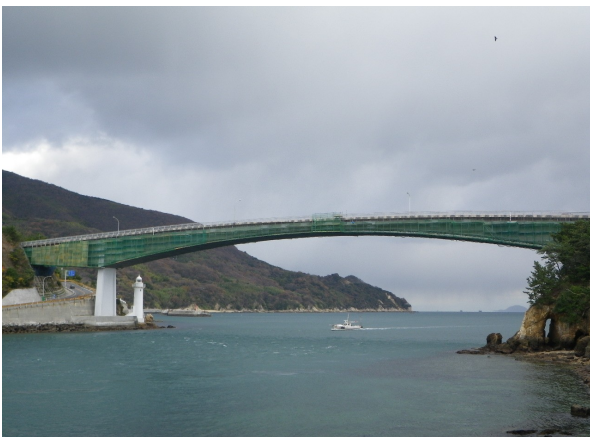
写真1 上関大橋全景

断面補修における足場(写真1)は、風速の激しい渡海部、桁高変化による高低差、外表面の激しい劣化・損傷などの要因が重なり、設置作業が非常に困難であった。特に、後施工アンカーは、劣化が生じている主桁コンクリートに設置することから、耐荷力の確認が課題であった。このため、実橋での引抜き試験を行い、耐荷力を確認し、安全性を検証した上で施工した。

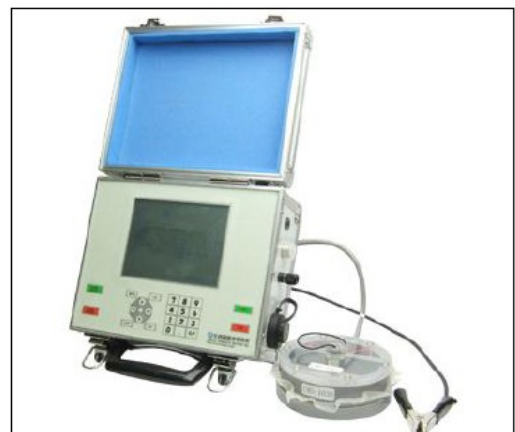
写真3 鉄筋腐食診断機

本工事では、携帯型鉄筋腐食診断機(写真3)を用いて自然電位と腐食速度を測定した。自然電位による腐食基準の判定は、飽和塩化銀電極(Ag/AgCl)による測定値から飽和硫酸銅電極(CSE)による測定値に変換し、表1を用いて実施した。腐食速度は、表2に示す腐食速度の判定と照らし合わせて確認することとした。
