## 宮城県沖地震による柵の瀬橋の被害について

Report Concerning Damages on SAKUNOSE-BRIDGE  
Caused by Off Miyagi Pref. Earthquake in Feb. 1978

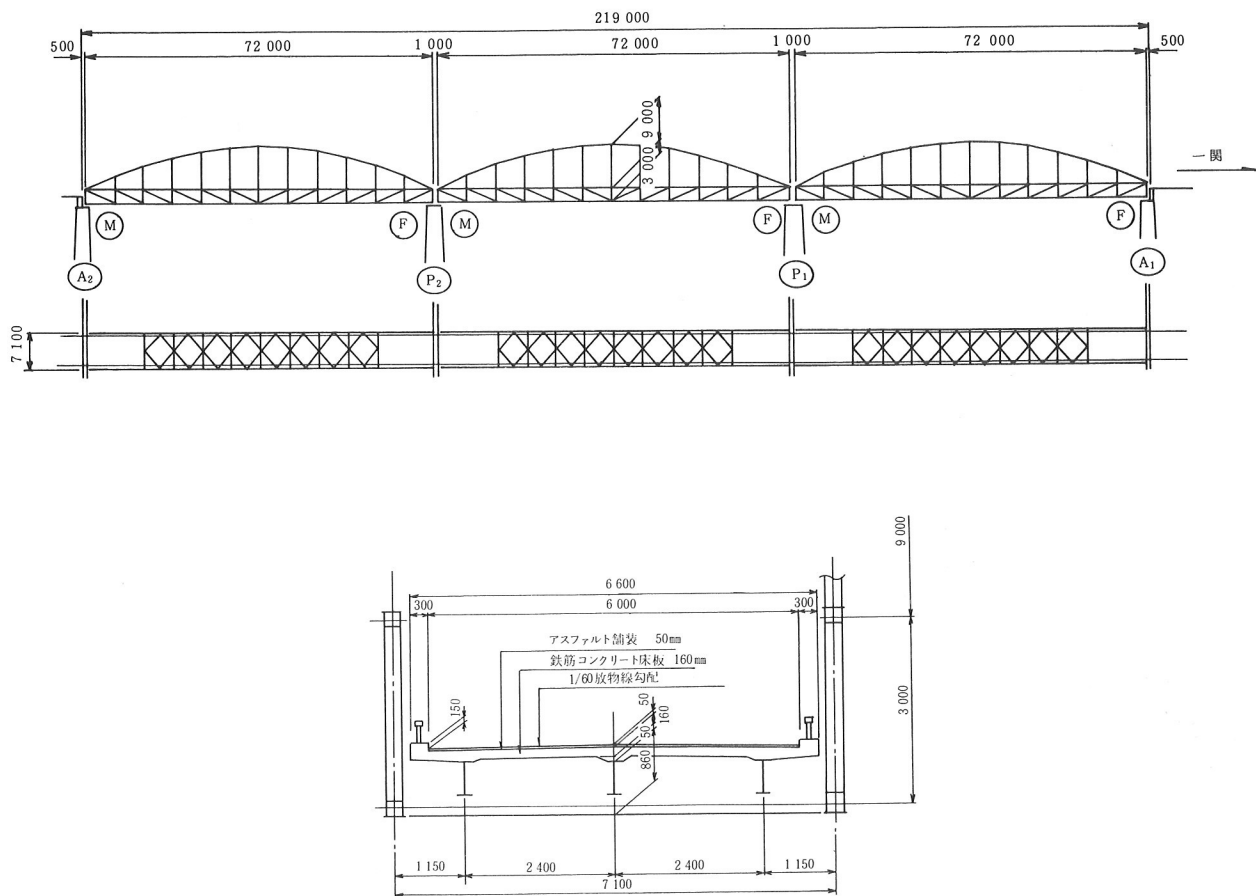
図-2 一般図

被害をうけた柵の瀬橋は一般県道一関大東線の一関市中里地内の北上川にかかる支間72m、巾員6mの二等橋のランガートラス橋3連である（図-2参照）。本橋は被害後車両の通行は全面禁止となったが、沓セツボルトの補修後、主な被害が橋門構や上横構の二次部材のこ
