## 技術ノート

# ボックス柱の角溶接による 熱影響部の特性について

Characteristic of Heat-Affected Zone on Corner Joint of Box Member  
Using Submerged Arc Welding

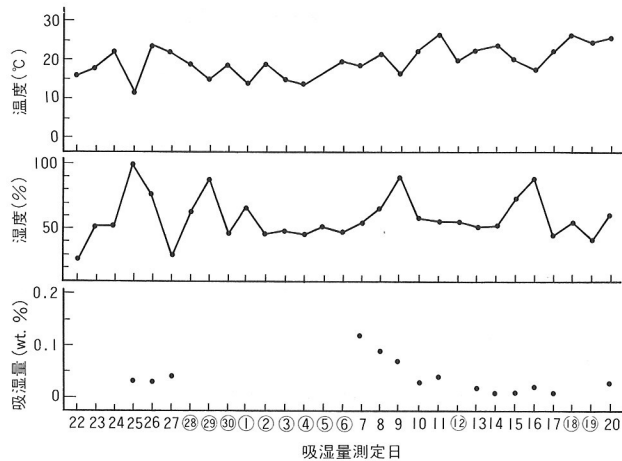
図-2 フラックスの吸湿量

これらの結果より工場内で使用しているフラックスの吸湿量は通常で0.01%～0.07%程度であり、長期間使用しなかった後では0.09～0.12%程度となり吸湿量としてはそれほど高くない値であった。また、この時の拡散性水素量は、それぞれ4～7 ml/100 g, 8～9 ml/100 g程度であった。

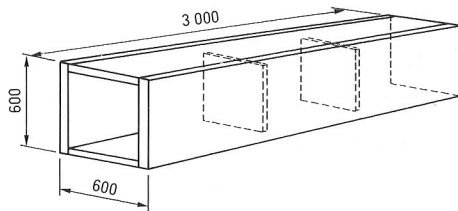
図-5 試験体形状

欠陥発生に影響するパラメータとして、鋼材の非金属介在物と溶接部の拡散性水素量を取りあげ、鋼材はSM490材、板厚22 mmで清浄度レベルの異なるA材、B材の2水準、拡散性水素量に影響する因子としてフラックス吸湿レベルの異なるもの、具体的には工場内で日常使用しているもの(I)と工場内で1ヶ月以上放置して自然に吸湿させたもの(II)の2水準の4条件とした。試験体は図-5に示すように、拘束度あるいはその他の条件を実部材に合わせるため実部材と同じ断面を有し、ダイアフラムを内蔵したボックス形状とし、実部材と同じ施工手順で組立て、大入熱SAW角溶接を行った。なお、試験に先立ち、供試鋼材の清浄度、板厚方向の硬さおよびラミネーションの有無、また、供試フラックスについては吸湿量、拡散性水素量を調べ、これらを表-1～3、図-6に示す。

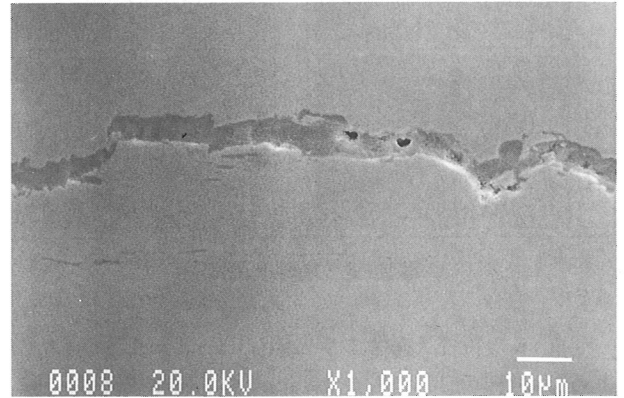
写真-5 2次電子線像

欠陥およびその近傍の元素の分布状態を調べるため、EPMA分析を行った。その結果を写真-5, 6に示す。

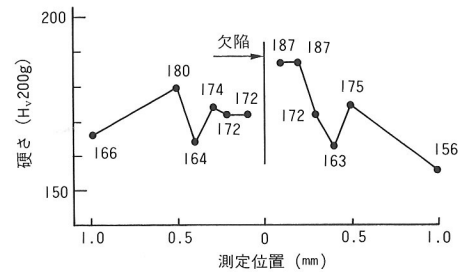
図-7 欠陥近傍の硬さ

欠陥部のミクロ組織および欠陥部近傍の硬さを写真-4, 図-7に示す。なお、硬さは欠陥部を中心に板厚方向に0.1 mmピッチ, 200 g荷重で測定した。
