## 四谷見附橋の移設工事

Relocation of YOTSUYA MITSUKE BRIDGE

岩崎 祐次\*  
Yuji IWASAKI江連 啓一\*\*  
Kei-ichi EZURE大島 朋次\*\*\*  
Tomotsugi OHSHIMA

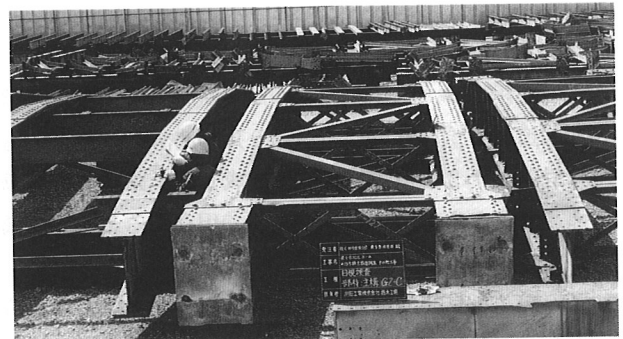
写真-1 解体部材の保管状況

移設のために解体された1000ピースを超える部材は、写真-1に示すように保管ヤードに搬入され、清掃後、調査を実施した。調査の主項目は部材の目視検査および寸法検査であり、必要に応じて超音波板厚検査、磁粉探傷試験を行った。
