# I 桁端部の横倒れ変形の原因推定と対策案

Presumed Causes of Lateral Deflection of the Ends of I Girders and Suggested Countermeasures

越後 滋  
Shigeru ECHIGO  
川田工業株式会社技術本部本部長

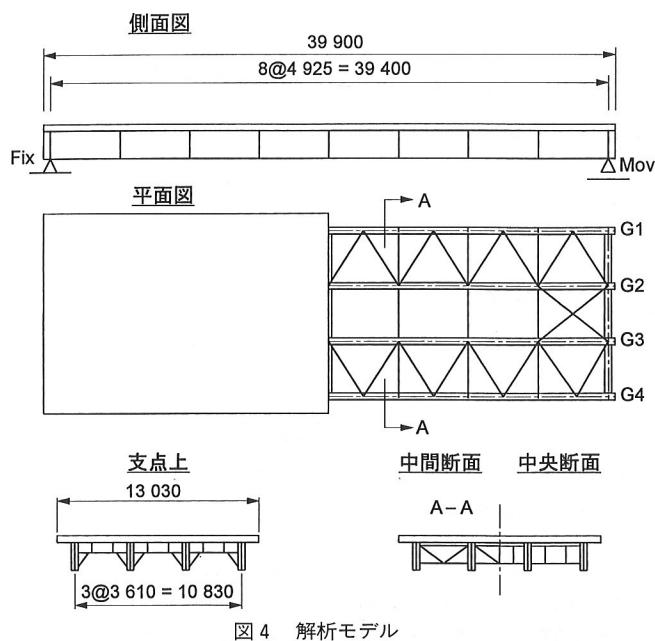
図 4 解析モデル

ここでは、ニーブレス形式の端横桁を有する標準的な単純I桁橋をモデルに、地震による水平慣性力を加えた場合の静的な解析を行ってみた。解析手法としては、弾性解析と、幾何学的非線形性を考慮した弾塑性解析の両

者を行った。解析には、汎用プログラムのMSC-NASTRANを使用し、荷重は加速度応答を考慮して橋軸直角水平方向に2G、鉛直方向に0.4Gを慣性力として与えている。また、図3の実線に示す性能の鋼材を使用している。解析モデルを図4に、結果の例を図5、6に示す。

これらの結果から、図1に示した構造上の弱点部と考えられる部位を中心に、かなり大きな応力が発生していることが確認できる。その最大主応力値は、線形解析で7263 kgf/cm<sup>2</sup>、非線形解析で3200 kgf/cm<sup>2</sup>であり、局部的には完全に降伏に至っていることがわかる。
