鋼製橋脚横梁ダイアフラムの補修・補強検討

Examination of Retrofitting Methods for Fatigue Damages in Diaphragm Details inside of Steel Pier Beam under Bridge Girder Support

本報告は、鋼製橋脚横梁の支点直下ダイアフラムに発生した疲労き裂に対する補修・補強策について検討した成果をまとめたものである。検討では、既設構造物を試験体とした静的載荷試験ならびに疲労試験と、これをモデル化したFEM解析を行い、き裂発生に起因する応力発生メカニズムの解明と疲労き裂の発生・進展状況の確認を行った。また、試験体に発生した疲労き裂に対して補修・補強策を検討し、その適用効果と疲労耐久性を確認した。

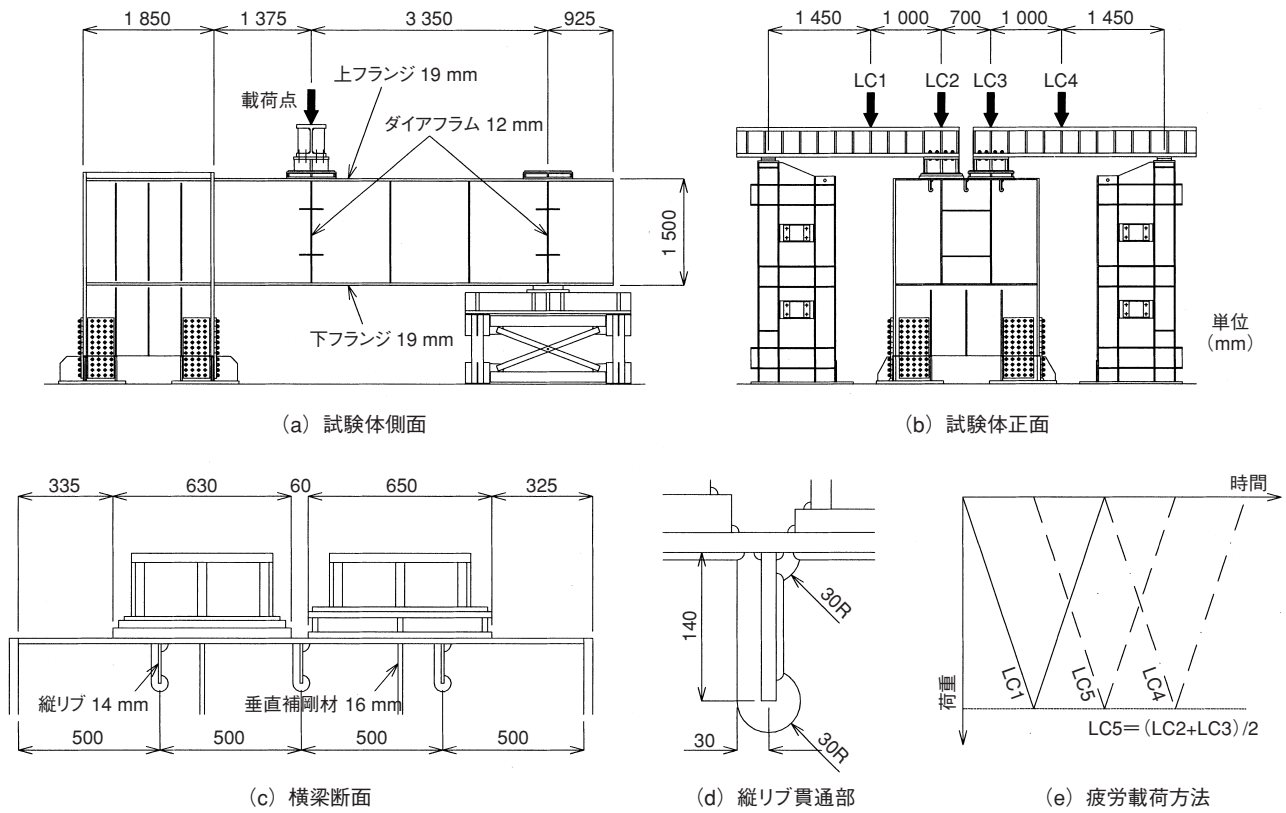
図2 実物大試験体

本検討に用いた実物大試験体を図2に示す。沓座部は橋軸（横梁軸直角）方向に2つあり、上下フランジには縦リブが3本配置されている。また、着目する横梁上フランジとダイアフラムとの溶接部は7 mmサイズのすみ

肉溶接となっている。試験体は柱底部を試験室フロアに固定し、梁部先端の下フランジ下面を架台で支持した。また、静的荷重試験の荷重パターンは、既往の実働応力計測結果²⁾を参考に、着目するダイアフラムの応力性状が実橋脚と同様となるように決定した。LC2, LC3荷重は沓座部直上への荷重であり、LC1, LC4荷重は鉛直力だけではなく沓座部に回転力を与える荷重である。なお、疲労試験では、ジャッキ本数の制約からLC2荷重とLC3荷重を同時に行うLC5荷重を採用した。

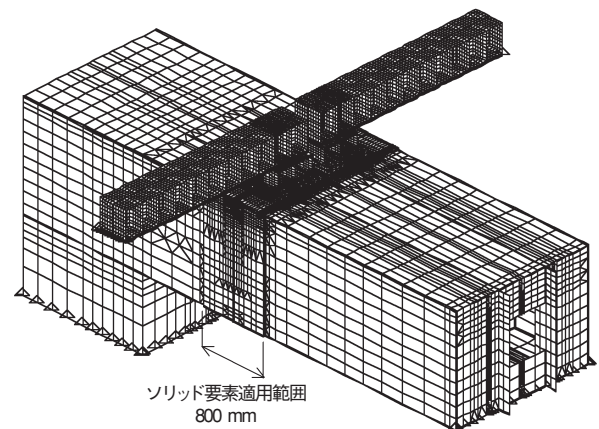
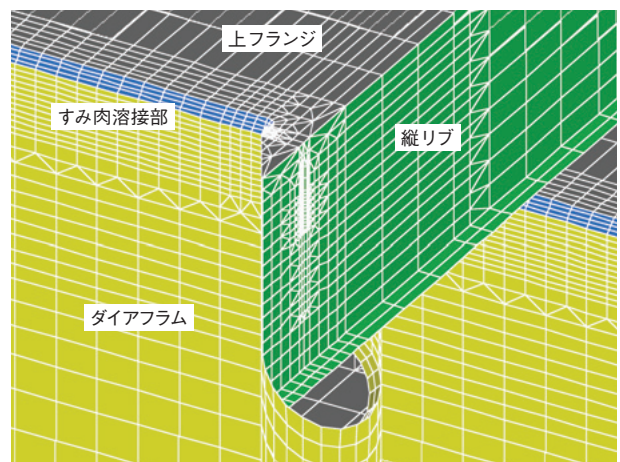
(b) 着目部詳細
図3 FEM解析モデル

一方、試験体の解析モデルを図3に示す。モデル化において、着目するダイアフラム近傍にはソリッド要素を用い、それ以外の範囲についてはシェル要素を用いた。タイプ1き裂ならびにタイプ8き裂発生点近傍におけるすみ肉溶接部の要素寸法は2mm程度である。

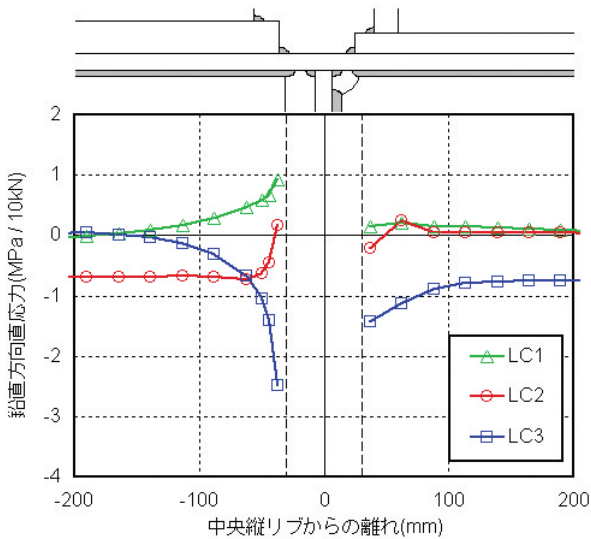
図4 中央リブ付近の溶接止端応力

スリット側まわし溶接止端から発生するタイプ1き裂は、実橋脚において最も多く確認されているき裂である。図4に解析から得られたダイアフラムの溶接止端における鉛直方向応力分布を示す。また、図5にLC2, LC3荷重時の中央リブまわりの変形図を示す。スリット側の沓座直上に荷重されるLC2荷重時には、一様な圧縮応力が作用しているが、こぼ面に近づくにつれ急激に減少している。また、図5 (a) に示すように、LC2荷重時には開口部が開く変形となっている。こぼ面近傍で応力が急激に

減少しているのは、この局所的な変形によって生じる引張応力と沓座から伝達される鉛直力によって生じる圧縮応力が相殺されるためと考えられる。一方、図5 (b) に示すように、LC3 荷重時には、開口部が閉じる変形となっており、この局所変形によってスリットこぼ面近傍で大きな圧縮応力が発生している。

以上のように、タイプ1き裂発生点に作用する応力は、沓座から伝達される鉛直力とスリット部の局所的な変形に起因すると考えられる。

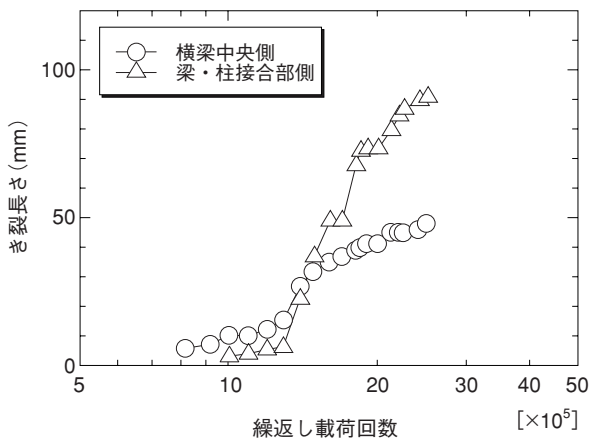
図7 タイプ1き裂のき裂長ささと繰返し载荷回数との関係

疲労試験で観察された中央リブ付近でのタイプ1き裂を写真1に示す。繰返し荷重回数が80万回に達した時点で観察されたダイアフラム側のまわし溶接止端部を起点とするき裂は溶接部を上フランジに向かって進展した。また、溶接部表面で観察されたき裂長さとの繰返し荷重回数の関係を図7に示すが、130万回付近で進展速度が急激に大きくなっているのは、写真1に示したように、溶接ルート部から発生したき裂がビード表面まで進展したためである。まわし溶接止端部から発生したき裂は、このルートき裂と合体（横梁中央側）もしくはルートき裂の背面となって停止した（梁・柱接合側）。ルートき裂は溶接部に沿って進展を続けたが、試験を中断した250万回の繰返し荷重では上フランジに達することはなかった。

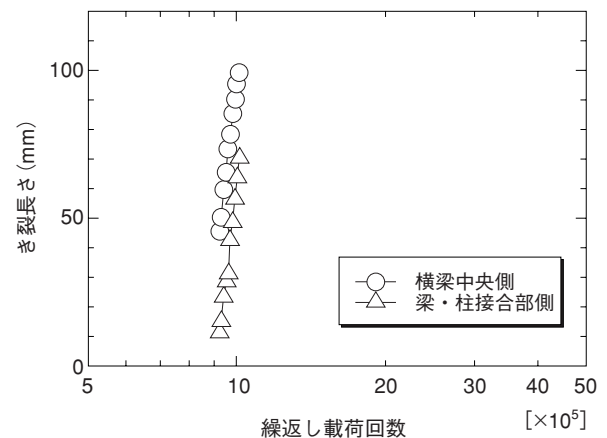
図8 タイプ8き裂のき裂長ささと繰返し载荷回数との関係

タイプ8き裂は、繰返し载荷回数が90万回に達した時点で初めて観察された。実橋脚と同様に、この疲労き裂は沓座ベース端直下を起点としたルートき裂であり、溶接部に沿って進展した。LC1载荷側の沓座ベース端直下で観察されたタイプ8き裂を写真2に示す。また、溶接部表面で観察されたき裂長ささと繰返し载荷回数の関係を図8に示す。図7に示したタイプ1き裂に比べ、本き裂は発見当初から大きい速度で進展した。

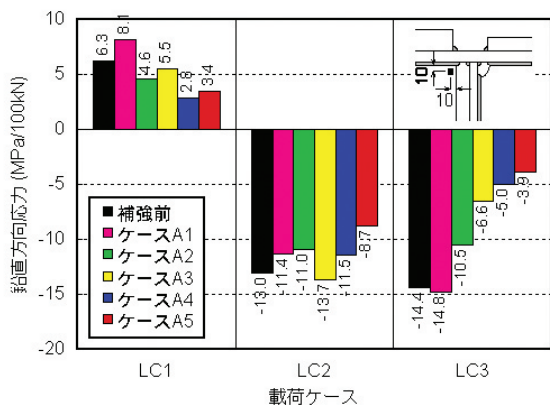
図9 健全ダイアフラムの静的荷重試験結果

静的荷重試験結果を図9に示す。上フランジ面とダイアフラム面をボルト連結したケースA1では応力低減はわずかであるが、これは当板部材と上フランジとのボルト接合位置がダイアフラムから離れた沓座の外側であったために、ダイアフラム近傍で確実な密着が得られなかったことに起因しているものと推測される。また、ダイアフラム面と縦リブ面をボルト連結したケースA3では、LC3荷重時において明確な応力低減が確認されたが、LC2荷重時の応力低減は無かった。さらに、すべての面をボルト連結したケースA2では、すべての荷重ケースで応力低減が確認された。ここで、特に大きな応力低減

効果を発揮したのは、充填材の適用やリフトアップ施工の実施により、当板部材と上フランジとの密着性を高めたケースA4とA5であった。

まず、き裂発生点での応力低減効果を明確にするため、疲労損傷の無い健全なダイアフラムを用いて検討を行った。このダイアフラムは梁部先端に位置するが（図2参照）、ここでは荷重位置のみ移動した。表1に検討ケースを示す。表中のFはフィラープレートが設置されたことを示し、Bはボルト締付けがなされたことを示す。ケースA1およびA2、A4における当板部材と上フランジとのボルト連結は沓座の外側で行った。また、ケースA4、A5では、上フランジとフィラープレートとの間に、隙間を充填する目的で鉄粉入りのエポキシ樹脂を適用した（適用厚は1 mm程度）。さらに、ケースA5では、フィラープレートと当板部材との間の隙間を小さくするため、樹脂硬化後に油圧ジャッキ（導入力はおよそ50 kN）を用いたリフトアップ施工を行った。なお、本施工はダイアフラム面近くで行った。

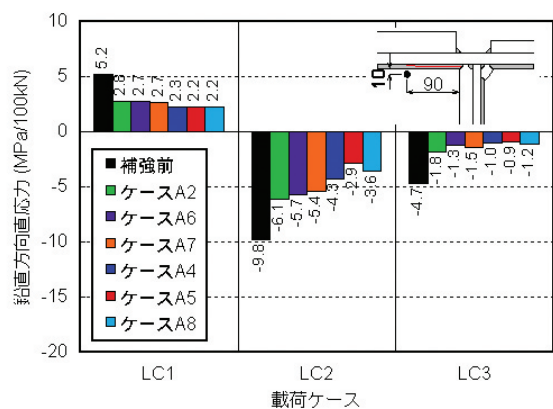
図10 損傷ダイアフラムの静的荷重試験結果

静的荷重試験結果を図10に示す。いずれのケースにおいても50%程度の応力低減は認められるが、充填材を適用したケースA4、A5、A8の低減効果は特に高い。また、その中でも、ダイアフラム近傍でリフトアップ施工を実施し、上フランジとのボルト接合を実施しないケースA5が最も優れた低減効果を示した。これは試験体と当板部材の直角度が異なったために、沓座外側における上フランジとのボルト締付けが、ダイアフラム近傍でのリフトアップ効果を減少させたことに起因すると推測される。

次に、疲労き裂を有する横梁中央側のダイアフラムを対象に、特に疲労き裂先端近傍の応力の変化に注目して静的荷重試験を実施した。表2に検討ケースを示すが、ここでは健全ダイアフラムでの検討結果を考慮して、新しくケースA6～A8を追加した。

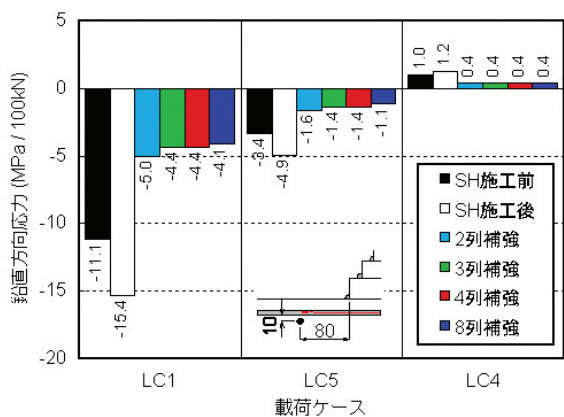
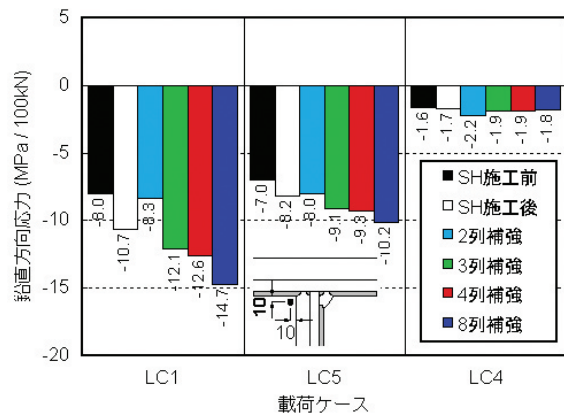
図11 ボルト列数をパラメータとした静的荷重試験結果

ボルト列数をパラメータとして実施した静的荷重試験結果を図11に示す。ここでは疲労試験の荷重パターンであるLC1, LC5, LC4の荷重ケースで試験を行った。図11 (a) に示すように、き裂先端における作用応力は、ボルト列数が多いほど若干小さくなる傾向にある。一方、図11 (b) に示すように、スリットこば面における作用応力は、ボルト列数が多いほど増大する傾向にあった。これは、補強範囲が広いほど、部材が設置されている領域のダイアフラムは変形しにくくなり、スリット開口部の変形がより上フランジ・ダイアフラム接合部に集中するためであると考えられる。

以上の結果から、適用するボルト列数は2列程度（部材長さとしては200 mm程度）で良いと考えられたが、本試験条件から推測される作用断面力を用いて継手計算を行った結果、必要ボルト列数は4列となった。そのため、スリットこば面における作用応力の増大が懸念されたが、試験体に適用するボルト列数は4列とした。なお、スリットこば面における応力低減策としては、当該部位に半円形状を有する切欠き孔を設けるなどの手法が考えられる。ただし、実橋脚において沓座直下に位置する当該部位からのき裂発生は確認されていないことや補強後
