## 都市高速におけるPCゲルバー橋連続化工事の設計・施工

## ～大規模修繕工事の実施例～

## Large Scale Repair Construction of Gerber Beam PC Bridge

工事名：(改) 支承・連結装置耐震性向上工事 1-108

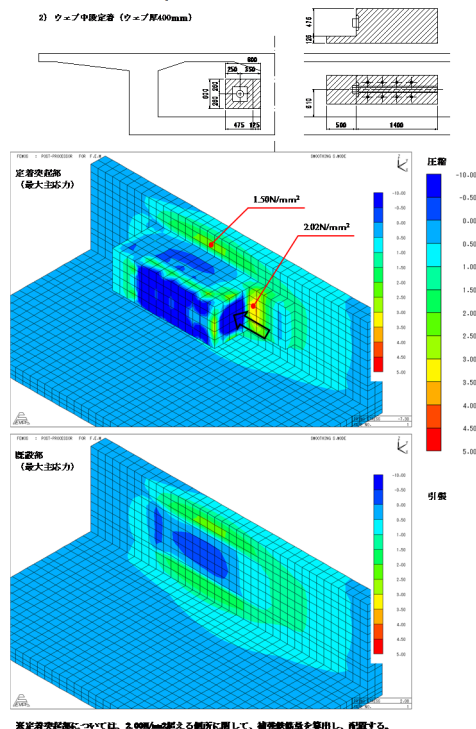
図3 定着突起のFEM解析

外ケーブル補強の定着突起については、FEM解析を用いコンクリートの許容引張応力以下となるよう寸法を決定している(図3)。

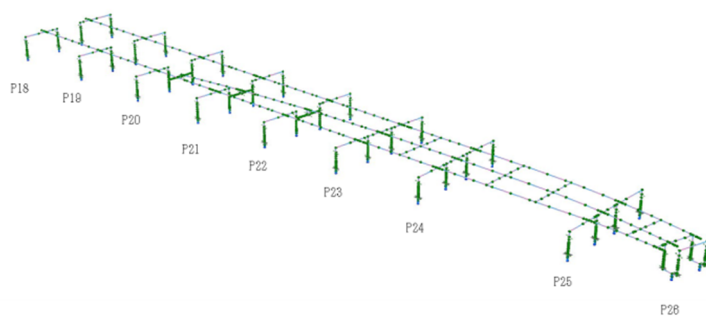
図4 動的解析の立体モデル(1472-1481区間)

既設橋は、1997年に発生した兵庫県南部地震後に橋脚耐震補強(鋼板巻立工法)が実施済みであるが、桁連続化により橋梁全体の構造系が変化することから、立体モデルによる非線形動的解析によりレベル2の耐震設計を実施した(図4)。

解析結果から所定の耐力が確保できない橋脚は、既設鋼板を剥がして新しい鋼板巻立てによる再補強を行うこととし、立体モデル非線形動的解析にて繰返しトライアル計算を行い、再補強橋脚数を極力少なくできるように決定した。また、耐震性向上のため、50年以上経過し
