高速7号小松川線の補修・補強

～鋼上部工の腐食および疲労対策～

Repair and Reinforcement of the Metropolitan Expressway No. 7 Komatsugawa line

工事名：(修) 構造物改良工事 25-2-2

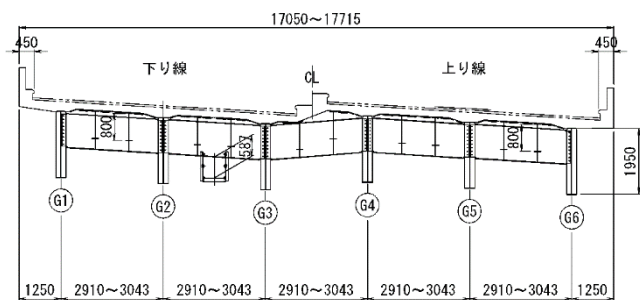
図 3 鋼単純 I 桁橋断面図

本橋の疲労対策は、以下に示す部位について磁粉探傷試験によるき裂調査およびき裂補修・補強を行った。

- ・主桁ウェブと横構ガセット溶接部
- ・主桁ウェブと対傾構ガセット溶接部

また本工事では、全ての主桁－横桁交差部、G1・G2・G6 桁に位置する主桁－横構・対傾構ガセット交差部に対し予防保全を行った。予防保全対象箇所は、別途業務で実施した実橋応力計測結果より決定した。
