## 清水谷橋補強工事の施工報告

## ～凍結防止剤により腐食した鋼トラス橋の補修～

形式：2径間連続鋼上路式トラス橋

工事名：北陸自動車道 清水谷橋補強工事

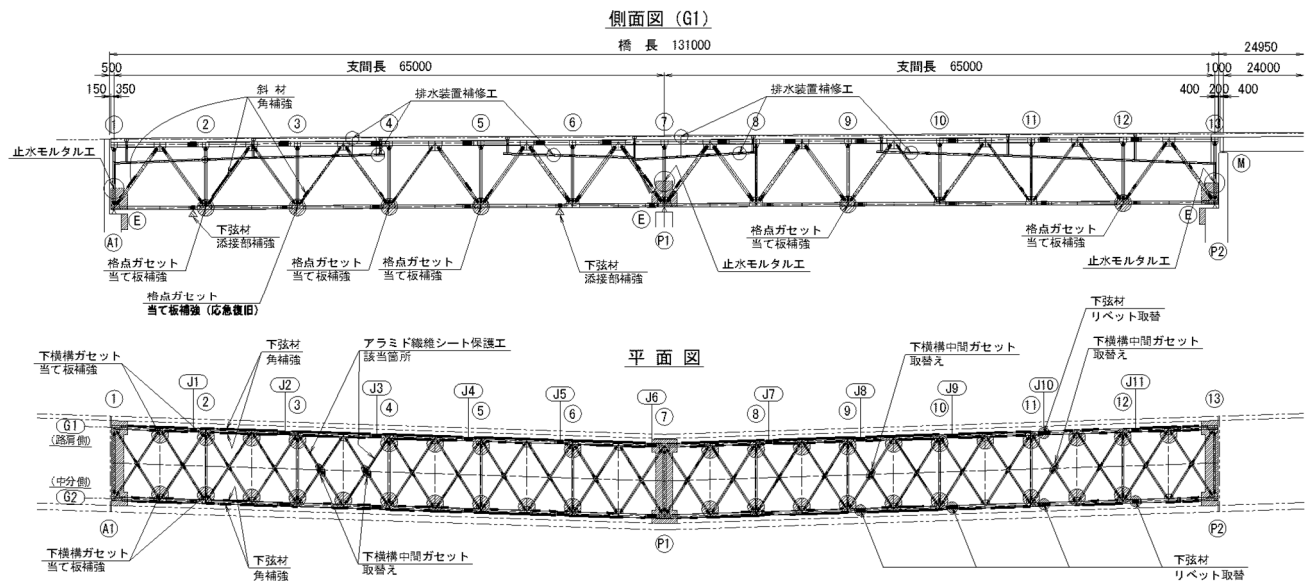
図1 補修・補強一般図(側面, 平面)

- ・橋梁補強工：損傷箇所の当て板補強
  - ・橋梁補修工：下弦材添接板、リベット取替、F11Tボルト取替、アラミド繊維シート保護
  - ・橋梁塗装工：I種ケレン（ブラスト）、C塗装系
  - ・その他：排水装置の補修、点検用梯子の取替、他
- 図1、図2に下り線の補修・補強一般図を示す。

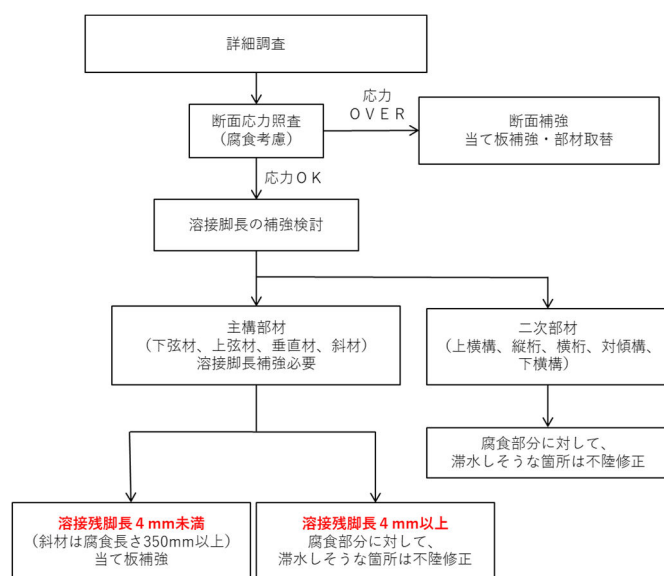
図 4 補修・補強設計フロー

断面照査にて許容応力度を超過した部位に対して、当て板補強もしくは、部材交換を実施した。許容応力度を満足しても、下弦材や斜材などの角溶接部の減肉量が大きい場合は、当て板補強（角補強）を施した。当て板補強の対象は、溶接残脚長が 4 mm 未満の場合とした。図 4 は、補修・補強フローである。補強範囲の決定方針については、次項に詳述する。

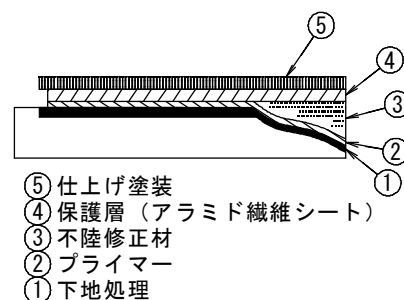
図 8 アラミド繊維シート保護工断面

応力超過がない部位においても、孔食部の滞水を避けるため、減肉部を不陸修正材で平坦に仕上げた後、アラミド繊維シート<sup>5)</sup>による保護を実施した。図 8 に保護工の断面構成、図 9 に保護工概要図、写真 8 に施工状況写真を示す。

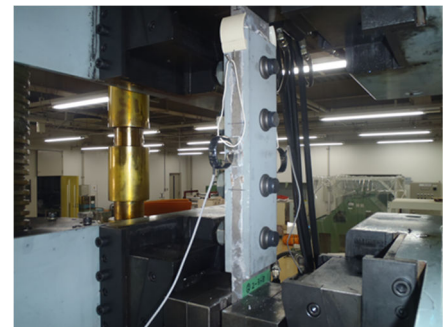
写真 9 ワンサイド高力ボルトすべり試験

減肉部を再現した試験体 (図 13) によりボルトすべり試験を実施した。母材と当て板補強材との接触面には、不陸修正用の充填材 (レジパッチ) を使用した。写真 9 は、万能試験機によるすべり試験状況である。試験の結果、充填材の有無によってすべり係数に大きな差が見られないことを確認した。

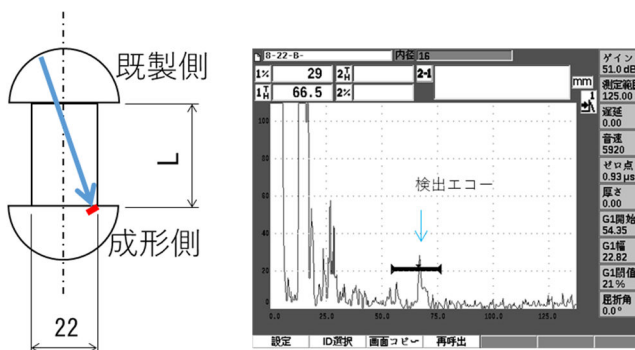
図 14 リベットテストピースの人工きず検出波形

下弦材下フランジの添接板は、接触面への塩化物の浸透で発生した錆の膨張で、写真 10 のように反り返りが見られた。添接板の反り返りによるリベットの健全性を確認するため、超音波探傷試験を実施した。事前にテストピースにて人工きずを与えて検出波形で検出できることを確認した（図 14）。現地計測により、きずが検出されたリベットは、支圧接合用高力ボルトへ交換した。写真 11 は、リベットの引き抜きサンプルと断面金属組織である。

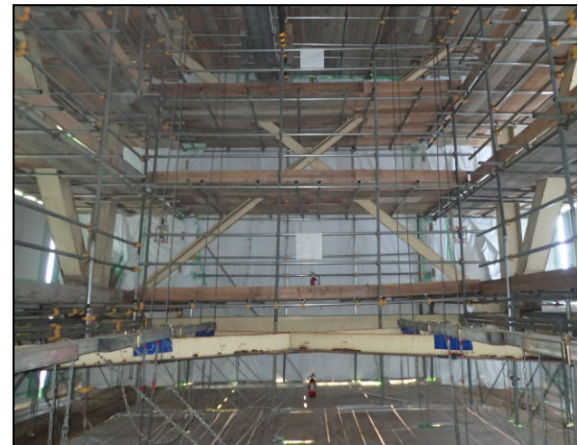
写真-12 主構内部足場設置状況

本工事では、塗装の全面塗替えを実施した。1 種ケレン（ブラスト）による旧塗膜の飛散を防止するため、全面防護を施し、作業性を考慮して 5 層の足場を設置した（写真 12）。また、格間毎に間仕切りを設け、ブラストと各塗装工程へのインターバルを維持した。
