大型台風による船舶の衝突被害を受けた 鋼床版箱桁橋の緊急復旧の報告

～横浜港臨港道路（南本牧はま道路）緊急復旧工事～

Report of Restoration works of Steel Deck Box Girder Damaged a Ship due to Large Typhoon

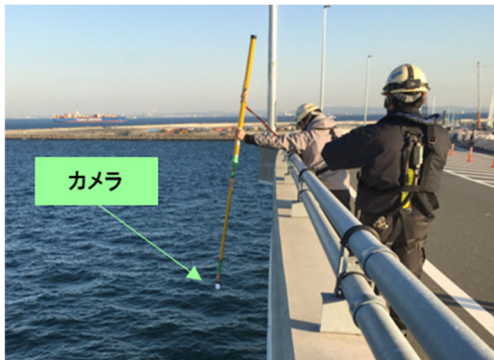
写真8 動画カメラによる側縦桁の撮影の様子

橋梁点検車を用いた点検では、鋼床版の取替範囲の決定を最優先に実施したため、側縦桁のみの損傷部を調査する余裕がなく、以降も、既設舗装の撤去施工と競合し、橋梁点検車での調査が実施できなかった。そこで、側縦桁のみの損傷範囲の調査にあたっては、写真8に示すように動画カメラを取り付けた長尺の棒を路面から壁高欄外側にかざし、動画を撮影、撮影と同時にタブレットにて確認後、録画映像とも合わせて検討した。

このカメラ撮影の1次調査により、足場設置後の詳細調査を待たずに、復旧する側縦桁の材料手配を進めることができ、現地に製作部材を搬入する時期の早期化を図った。足場設置後には、損傷の詳細な位置や変形(凹み)を実測し、復旧範囲・復旧時の構造を決定した。
