## PC グラウト充填調査と再注入工事

## PC grout filling survey and reinjection work

川口高架橋は、名神高速道路 大垣 I C の東に位置する水門川と用水路を跨ぐ 1964 年に供用を開始した橋長 145.8 m の 4 径間連続 PC ポストテンション T 桁橋であり、1 主桁を 4 ブロックに分割したプレキャスト桁を架設している。PC 鋼材は、単純桁として緊張する 1 次鋼材（支間部）および 2 次鋼材（支点部）、連続桁とするために緊張する 3 次鋼材が配置されている。これにより、定着具や鋼材の配置は上縁定着や下縁定着、曲げ上げ・曲げ下げがあり、PC グラウトの未充填部が生じやすい構造となっている。

工 事 名：名神高速道路（特定更新等）川口高架橋 PC グラウト再注入工事

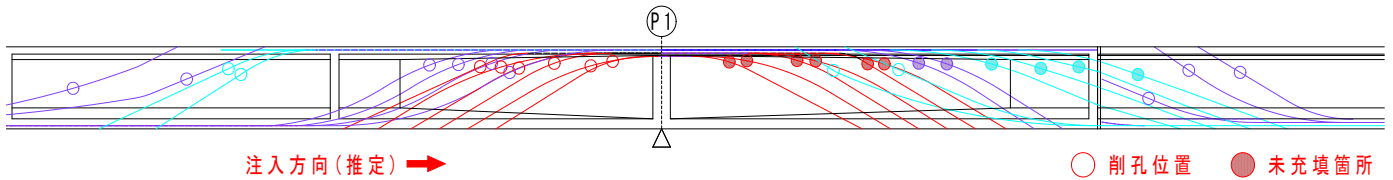
図5 削孔調査箇所（例）

（図3，図4）。その部分を削孔調査した結果，確実に充填されていることが確認できた（図4）。本橋梁は，連続桁のため既存PCグラウト注入の際に下り勾配が発生する鋼材配置となっており，多くの下り勾配部において未充填箇所が発見された。なお，上下フランジ等部材厚が大きい箇所については放射線透過法では調査ができないため，ウェブ分のみを調査し削孔を行った（図5）。

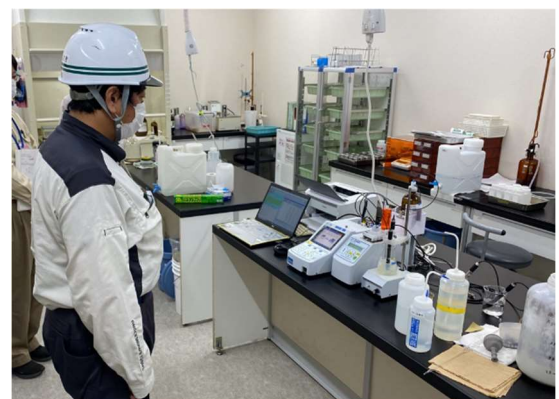
写真3 電位差滴定法による試験

建設当時のPCグラウトに含まれていた塩化物イオン量を調査するために，支間中央付近のシース内の既存PCグラウト（1箇所10g以上）を採取し，JIS A 1154「コンクリート中に含まれる塩化物イオン分析の試験方法」により，塩化物イオン量の調査を行った（写真2）。調査数は8箇所，塩化物イオンの定量は「電位差滴定法」により試験した（写真3）。PCグラウト中のイオン量に

については現行の基準を満足する結果であった（平均  $0.18 \text{ kg/m}^3$ ，最大  $0.21 \text{ kg/m}^3 \leq$  規格値  $0.30 \text{ kg/m}^3$ ）。

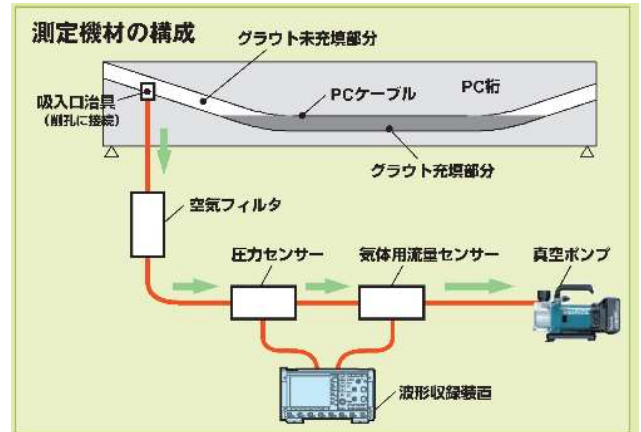
図 7 空隙量調査の構成

空隙量調査とは、PC グラウト未充填箇所の容積を推定する調査である。今回の空隙量調査には真空法を採用した。真空法とは削孔調査でシースに開けた孔（調査孔）を利用し、シース内を真空にしていくなかに圧力センサおよび気体用流量センサにより、シース内の圧力および排出された空気の流れを測定することで、空隙の体積を推定する調査方法である（図 7）。この調査結果を踏まえて PC グラウト再注入工に必要なグラウト量および注入口削孔位置を決定する。

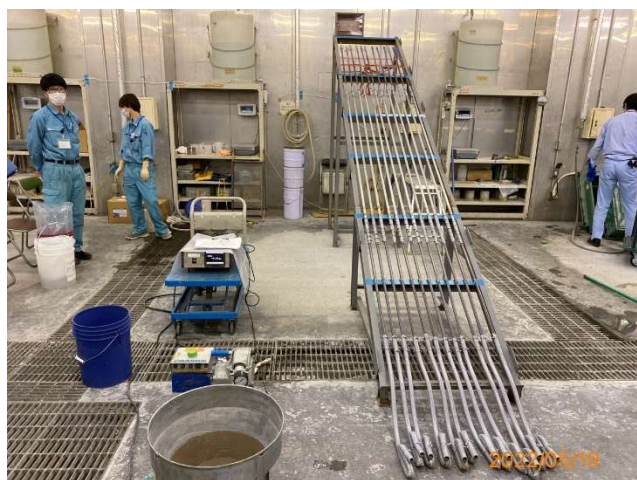
写真 5 細径管試験の実施状況

細径管試験は、3 mm の PC グラウト充填不足箇所の狭隘部を想定して、外圧のある圧入工法や真空工法を適用する場合における PC グラウト再注入材の充填性能を評価する方法である。試験体の構成は、内径 13 mm の透明塩化ビニルパイプ 1 000 mm+内径 3 mm の細径管 2 000 mm+内径 13 mm の透明塩化ビニルパイプ 1 000 mm を傾斜角度 30 度の架台に設置した後、PC グラウトを細径管に通過させ透明塩化ビニルパイプの中央まで注入する。本工事では、4 種類（超低粘性・着色剤入超低粘性・低粘性・着色剤入低粘性）の PC グラウトで細径管試験（試験体：各 3 体）を実施し、すべての材料について通過を確認した（写真 5）。
