中国自動車道 横坂高架橋の大規模修繕工事

～PC 連続合成桁橋の床版打換と外ケーブル補強工事～

Replacement of Concrete Floor Slab and External Cable Reinforcement for PC Composite Continuous Girder Bridges

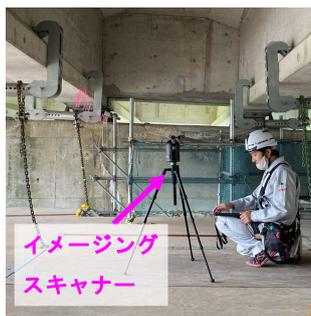
写真2 点群データ取得

急工事であることから短期間での測量と簡易的で正確な測量データが必要なため、当現場では3次元測量機(イメージングスキャナー)(写真2)を使用した。

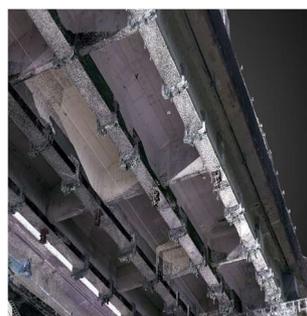
写真3 点群データ映像化

3次元測量機から点群データを抽出し(写真3)、3DCAD化(写真4)することにより主桁・横桁の位置や現状の主桁横そりを把握できた。

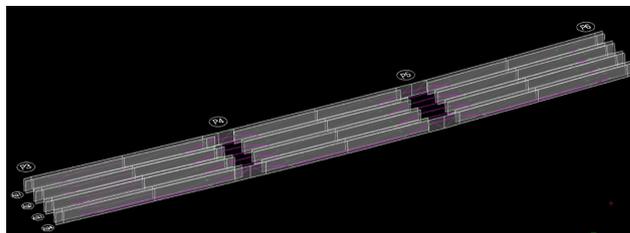
写真4 外ケーブル長測定 3DCAD図

外ケーブルの製作には、通常であればスチールテープを使用し、ケーブル形状に合わせた測量を行うが、それには定着・偏向突起の施工を完了する必要がある。しかし、突起等の施工完了後の製作開始だと規制期間の現場工程に沿った納品が困難であった。そのため、点群データ測量のデジタル技術を駆使し、工期短縮を図った。具体的には、3DCAD上に、外ケーブル配置を再現しケーブル長を測定した。

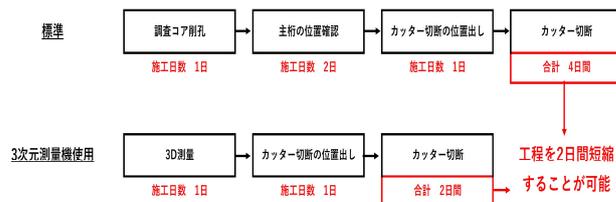
図6 施工フローと施工日数の比較

その他、床版撤去のカッター切断を行う際、主桁上フランジ側面近傍を切断するが、橋面上への位置出しを、主桁上フランジ測線に取り付けたターゲットの座標を点群データより抽出し、橋面上に杭ナビを使用して記した。この結果、主桁を損傷することなく、規制期間内である65日間の内、1日でカッター切断の位置出し・測量を完結することができた(図6)。

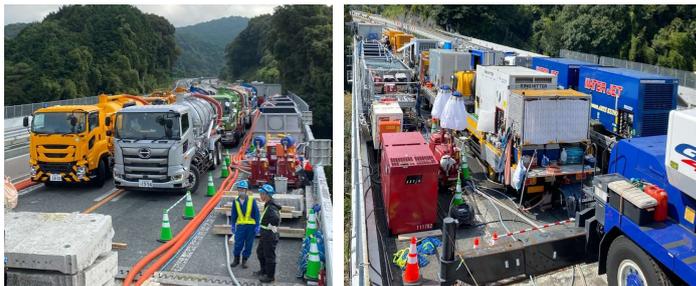
写真 5 橋面機材配置 1

写真 6 橋面機材配置 2

ジェットマスターを 4 機同時稼働することから、給水・濁水処理の方法が課題となった。給水については 1 日あたりの使用水量は約 100 m³ になる。そこで、橋面上に清水を常備するため、上水用鋼製タンク 4 台 (合計 80 m³) を配置した。高速道路事故等による運搬経路の不通といった不測の事態を想定して、常にタンクが満水になるように 4 t 積散水車 6 台で現場周辺から給水し、10 t 積バキューム車 8 台で、はつり殻、汚濁水の吸引、回収を行いタンクに集積した。橋面機材配置図を図 7、写真 5、写真 6 に示す。

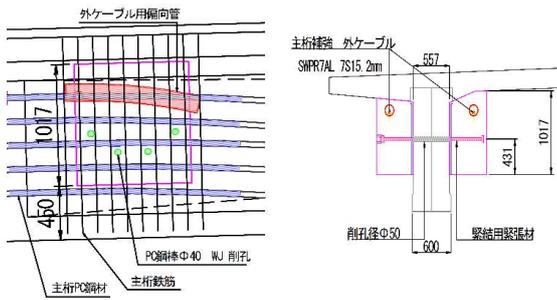
図 11 偏向部

緊結用緊張材を配置するための主桁削孔位置は、X線撮影・電磁波レーダーによる鋼材探査を行い、主桁のPC鋼材や鉄筋などの既設鋼材を損傷させないように配置を決定した。しかし、支点付近にある偏向部(図11)については、部材厚の影響により正確な鋼材探査が困難であり、既設鋼材を損傷させてしまう可能性があった。部材形状も異なるため、鋼材損傷の可能性のある箇所につい

ではウォータージェット削孔を行い、それ以外はコア削孔とした（写真 8）。

既設鋼材の配置などを考慮し、コア削孔径はΦ50と設定した。コア削孔 160 箇所・ウォータージェット削孔 64 箇所の合計 224 箇所を行い、既設鋼材に損傷を与えることなく、削孔作業を完了した。

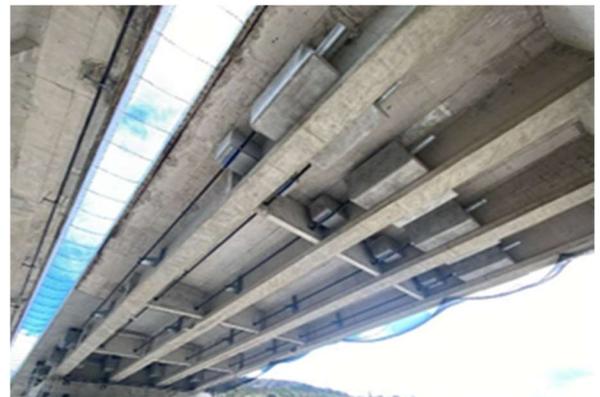
写真 9 完成（高架下より）

PC 連続合成桁の床版打換え工事という，施工事例が少なく，短期集中型の工事に対し，発注者である西日本高速道路株式会社をはじめ大阪支店・各協力業者のご支援を頂き，2024 年 5 月に竣功を迎えた（写真 9，写真 10）。
