# ジャンボH鋼の突合せ完全溶接

## Full Penetration Butt Welding Procedure for Jumbo H-Shape

大 城 富 信\*  
Tominobu OHSIRO  
長谷川 隆\*\*  
Takashi HASEGAWA

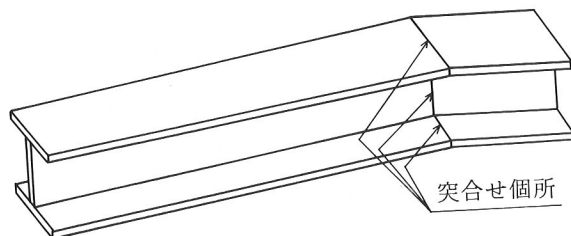
図-1 H鋼の突合せ部

ジャンボH鋼の溶接は図-1に示すような箇所で行なわれ、サブマージアーク溶接を用いたV形グループ溶接にて行なわれている。厚肉の突合せ溶接であるため、開先角度、ルートギャップ、仮付け、本溶接等における種々の要因から過大な変形、ねじれが発生しやすいので、これらをいかに最低限におさえるかが問題であった。

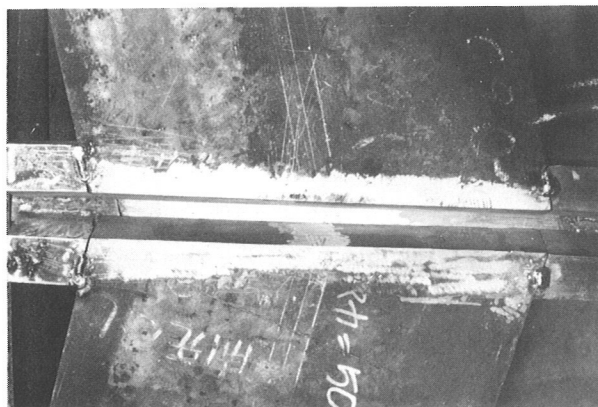
写真-1 H鋼フランジ突合せ部

仮付は、溶接欠陥発生防止のため写真-1や図-2のように開先の外で行い、断続溶接（ピッチ100mm、溶接長さ40mm）、あるいは連続溶接で行なった。
